Aðgengi að stofnunum í eigu Ísafjarðarbæjar Úttekt og tillögur að úrbótum

Þingeyri, Flateyri, Suðureyri og Ísafjörður

TILLÖGUR AÐ ÚRBÓTUM

VERKNÚMÉR: 07197

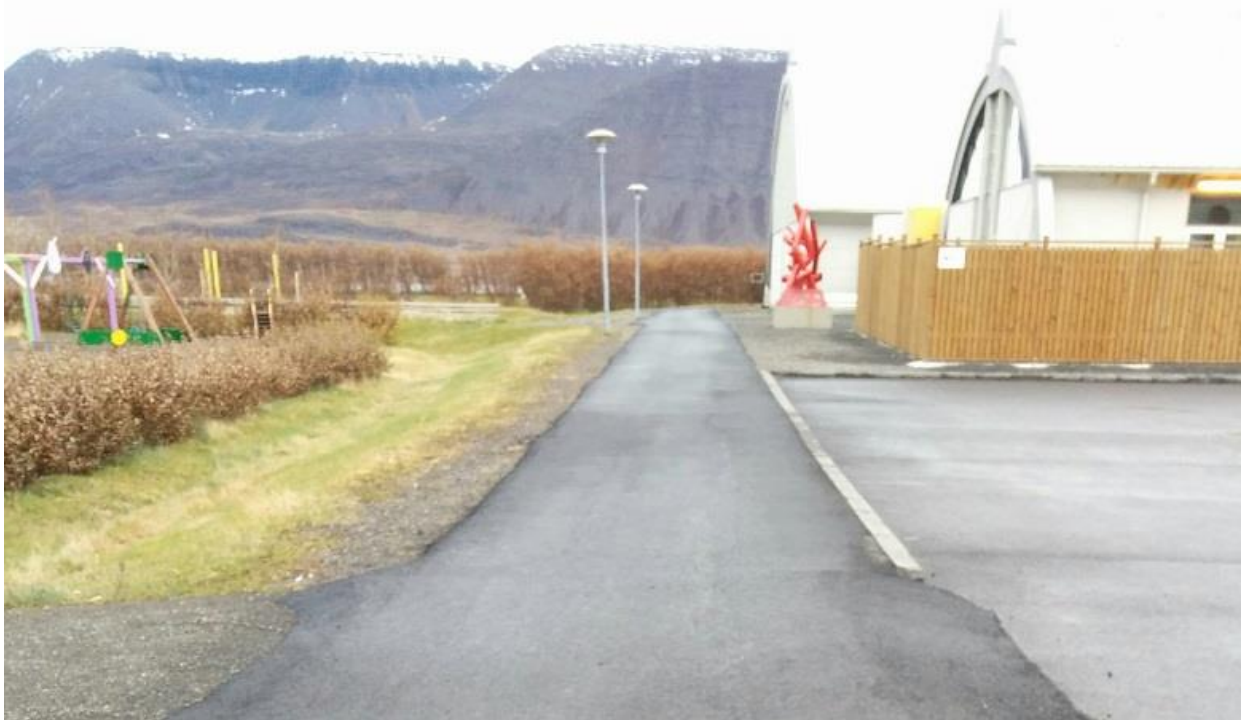
Aðalinngangur að íþróttamiðstöðinni sést ekki frá bílastæðinu. Hins vegar er einn inngangur nálægt bílastæði og blasir við þaðan. Möguleiki er á að einhverjir telji að þar sé aðalinngangurinn. Til að fyrirbyggja misskilning og auðvelda fólki að finna aðalinnganginn er lagt til að undirstrika staðsetningu hans, meðal annars með því að setja skilti á grindverk. Skiltið verði með stórum og skýrum stöfum og skýringarmynd sem sýnir að aðalinngangurinn sé handan við hornið.

Mynd 2-1: Myndin sýnir bílastæði fyrir framan Íþróttamiðstöð Þingeyrar og stíg sem liggur í átt að inngangi. Við grindverkið þyrfti að vera skilti sem á stendur að sérmerkt bílastæði sé handan við hornið og upplýsingar um hvar eigi að keyra að því. Einnig væri æskilegt að setja skilti fyrir framan skábraut, til að gefa til kynna að hér eigi að keyra til að nálgast sérmerkt bílastæði.

Á miðjum væntanlegum stíg er listaverkið „lífæðar“ en það er unnið úr og í kringum útblástursrör/loftræstikerfi frá húsinu. Æskilegt er að hafa svæði í kringum listaverkið með litamun $K=0.3$ við nærliggjandi umhverfi til að vara sjónskerta við hindrun á gönguleið að húsi en stallur er undir listaverkinu (listaverkið sést á Mynd 2-1).

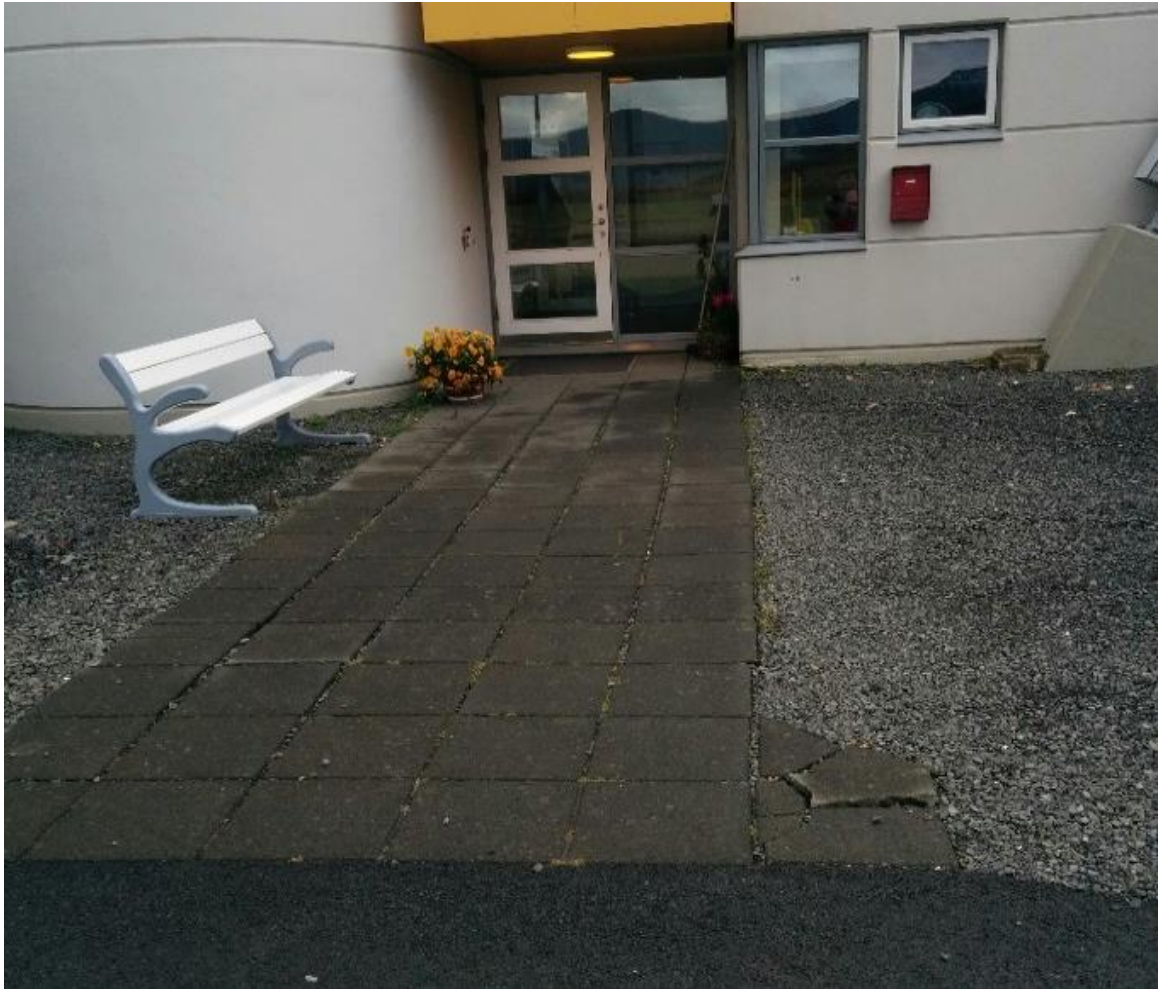
Sérmerkt bílastæði vantar en möguleiki er að staðsetja það nálægt aðalinngangi. Frá almennu bílastæði er skábraut upp og yfir malbikaðan stíg sem liggur að aðalinnganginum. Þennan stíg má nota til aðkomu að sérmerktu bílastæði sem er hægt að staðsetja við inngang (sjá Mynd 2-1). Lagt er til að málað verði á yfirborð skábrautar og gefið til kynna hvar þurfi að keyra til að komast að sérmerktu bílastæði. Einnig er mikilvægt að staðsetja skilti bæði á grindverki fyrir framan sundlaugina og fyrir framan stæðið sjálft (sjá Mynd 2-1). Breikka þarf stíginn aftan við stæðið til að nægilegt pláss sé til að bakka úr stæðinu og snúa bíl, malbika þarf því um 1m ræmu aftan við það sem fyrir er (sjá Mynd 2-2).

Mynd 2-2: Myndin sýnir aðalinngang að Íþróttamiðstöðinni á Þingeyri. Möguleiki er á að nýta malarsvæðið fyrir sérmerkt bílastæði.

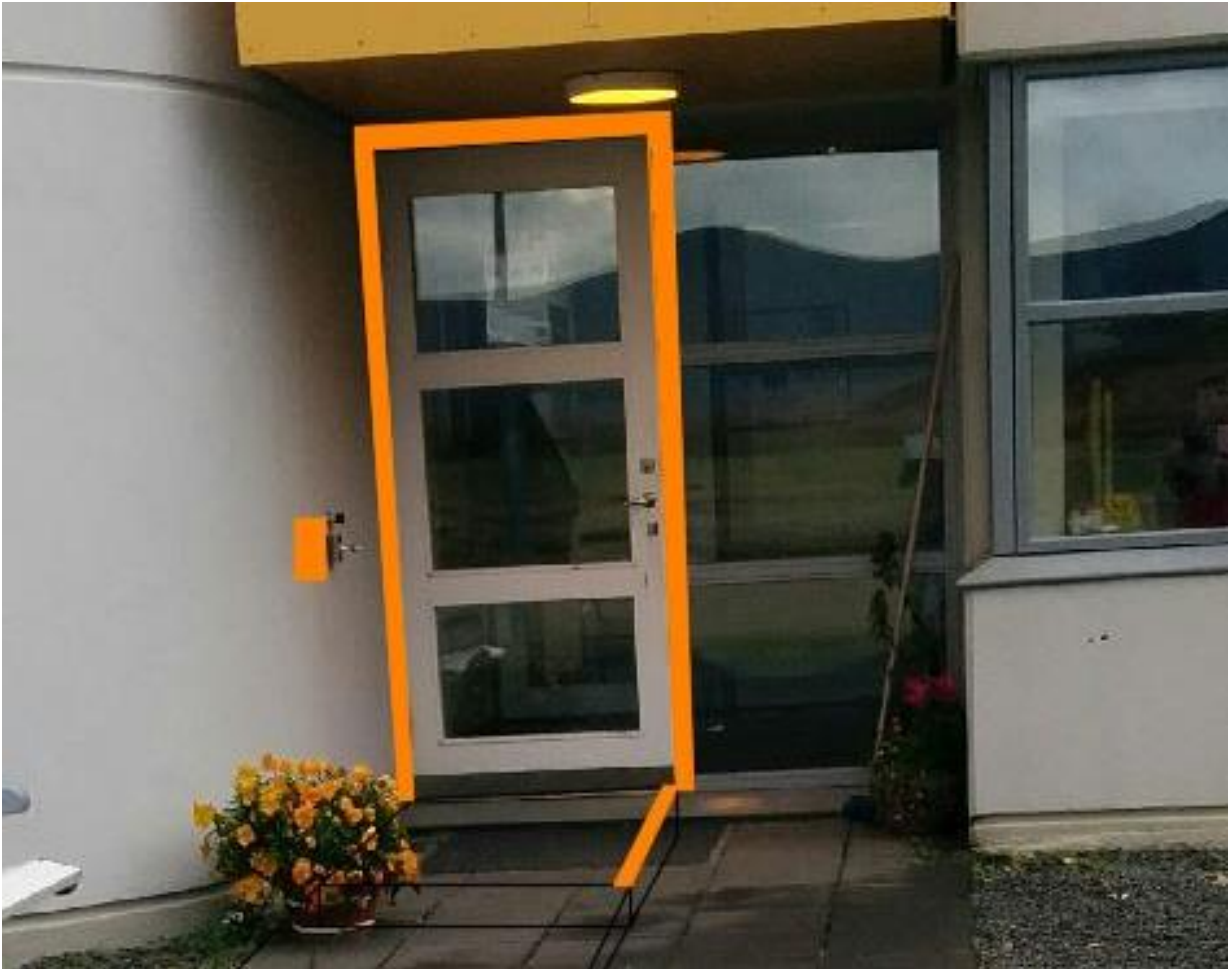
Engar tröppur eru á staðnum. Þröskuldur/kantur inn í anddyri er hár (15cm) og þar þarf að setja skábraut eða hækka svæðið í heild upp. Þess ber þó að gæta að snjór og vatn flæði ekki inn og því mætti setja fellilista á hurðina (burstalista) til að varna því eða setja 2cm ávalan þröskuld í

Hurðin er þung og þar er þörf á sjálfvirkum dyraopnara. Æskilegt væri að staðsetja hann í 70-90cm hæð u.þ.b. 1m frá innganginum (sjá Mynd 2-3). Dyraopnarinn skal vera vel sýnilegur, þ.e.í öðrum lit en húsið – munurinn skal vera a.m.k. $K=0.3$. Dyrakarma þarf að mála svo að þeir séu með $K=0.3$ mun á milli hurðar og dyrakarma (sjá Mynd 2-3).

Mynd 2-3: Myndin sýnir aðalinngang að íþróttamiðstöð Þingeyri, hvernig mála megi dyrakarma svo að inngangur verði sýnilegri, hvar staðsetja megi sjálfvirkan dyraopnara og mögulegrar staðsetningar skábrautar með palli og handriðum (ekki sýnd á mynd). Kantur á palli er málaður og pallur lækkar innstig inn í innganginn þar sem er ávalur 2cm þröskuldur.

staðinn fyrir þann sem er í dag. Skábrautin skal vera 1m breið með hámarkshalla 1:20 og 4-5cm háum kanti við báðar hliðar. Við enda skábrautarinnar þarf 2m langan pall. Þannig geta þeir sem þurfa að nýta sér hurðaopnarann og eru í hjólastól/göngugrind verið komnir upp á pallinn og haft svigrúm þar þegar þeir ýta á hurðaopnarann. Pallbrún þarf að vera máluð svo að litamunur milli palls og pallbrúnar sé $k = 0.3$ til að vara fólk með sjónskerðingu við hæðarmun við pallbrún (sjá Mynd 2-3).

Skábrautin er löng og æskilegt væri að koma fyrir handriði sitt hvoru megið við hana til að varna því að fólk renni út af. Handriðið á að vera með tveimur handlistum í 70 og 90cm hæð, ná 30cm út fyrir enda skábrautar og í lit sem sker sig úr miðað við annað í næsta umhverfi ($K=0.3$).

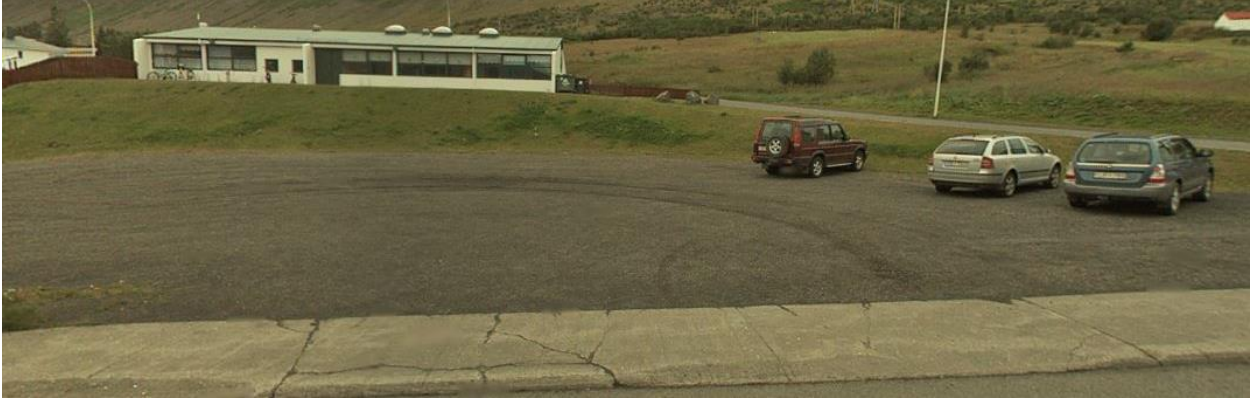
Almenn bílastæði liggja neðan við bratta brekku sem gengur út frá akfærum stíg við hús. Sérmerkt bílastæði vantar og aðgengi frá bílastæðum neðan við brekkuna hentar fólki með góða hreyfigetu (sjá Mynd 2-4).

Mynd 2-4: Myndin sýnir leikskólann á Þingeyri og aðalinngang hans, almennt bílastæði liggur fyrir neðan bratta brekku og hentar einungis þeim sem eru með góða hreyfigetu.

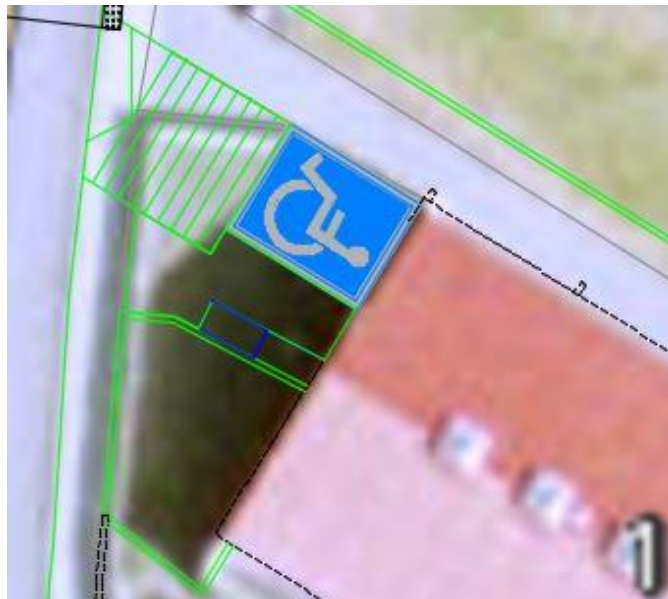
Mynd 2-5: Myndin sýnir leikskólann á Þingeyri. Sérmerkt bílastæði yrði staðsett þar sem í dag er veggur (sjá hvítar línur á myndinni). Múrinn þarf að færa og kantsteininn að lækka niður. Á myndinni má einnig sjá hvernig stígur upp að inngangi yrði breikkaður (tvöfaldar grænar línur)

Meðfram vesturhlið hússins liggur garður sem virðist í órækt. Ruslageymslur eru innbyggðar í girðingu sem afmarkar garðinn. Lagt er til að svæði næst stígnum verði nýtt undir sérmerkt stæði. Stytta þarf steiptan vegg og framkvæmdin krefst því sögunar á veggnum, frágangs á köntum, nýrri girðingu og yfirborði, breikka akfæran stíg og leggja hellur á stíg og bílastæði (sjá Mynd 2-5). Lækka þarf kantstein milli götu og bílastæðis. Ruslageymslur verða staðsettar við hliðina á bílastæðinu.

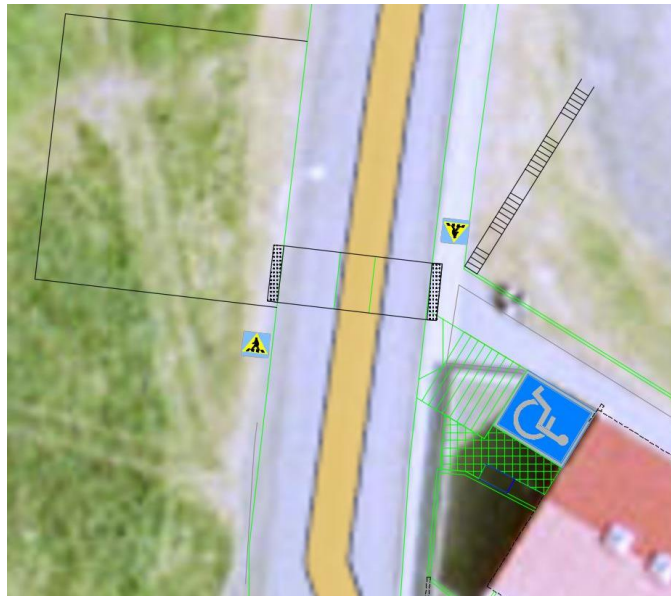
Mynd 2-6: Myndin sýnir leikskólann á Þingeyri og mögulega staðsetningu á nýju bílastæði. Einnig er sýnd skissa með hugmynd að tröppum frá núverandi bílastæði að aðkomustíg að inngangi.

Annar möguleiki er að nýta svæði sem er handan götunnar við leikskólann undir bílastæði. Það þýðir þó að þeir sem nota stæðin þurfa að þvera götuna til að komast að leikskólanum (sjá Mynd 2-6). Gatan sem þarf að þvera er breið (um 9m) og hætta á hröðum akstri sökum þess. Samhliða byggingu á nýju bílastæði væri því mælt með að gatan yrði þrengd og vakin athygli á 30km/h hámarks hraða. Mögulegt er að koma fyrir upphækkaðri gönguþverun eða gera aðrar ráðstafanir til hraðatakmarkunar. Umferðaröryggisráðgjafir gefa til kynna að öryggi gangandi vegfarenda sé hægt að bæta mikið með upphækkaðri gönguþverun sem er með 2m breiðri miðeyju (svo aðeins einn umferðarstraumur sé þveraður í einu) og góðri lýsingu (Høye et al. 2012). Þá ætti einnig að koma fyrir viðvörunarflötum áður en komið er að þveruninni (sjá Mynd 2-6) til að vekja athygli fólks með sjónskerðingu/blindu á því hvar gangstígur endar og gatan byrjar.

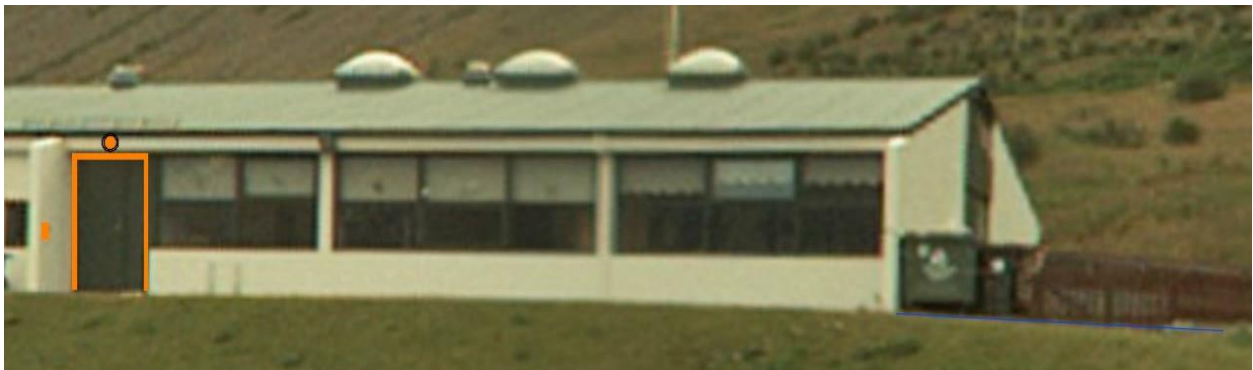
Mynd 2-7: Myndin sýnir leikskólann á Þingeyri, staðsetningu á sjálfvirkum dýraopnara, hvernig mála megi dyrakarma svo að inngangur verði sýnilegri og hvernig bæta megi lýsingu. Hægra megin á mynd sést svæði þar sem skýrsluhöfundar leggja til staðsetningu fyrir nýtt sérmerkt bílastæði (blá lína).

Hurðina þarf að breikka þar sem hún er ekki nægilega breið. Ætti sú aðgerð að vera tiltölulega auðveld þar sem unnt er að breikka hurðina og mjókka 50cm hlera sem er við hliðina á hurðinni. Bæta þarf lýsingu yfir innganginum og mála dyrakarma svo munur milli hurðar og dyrakarma sé $K=0.3$.

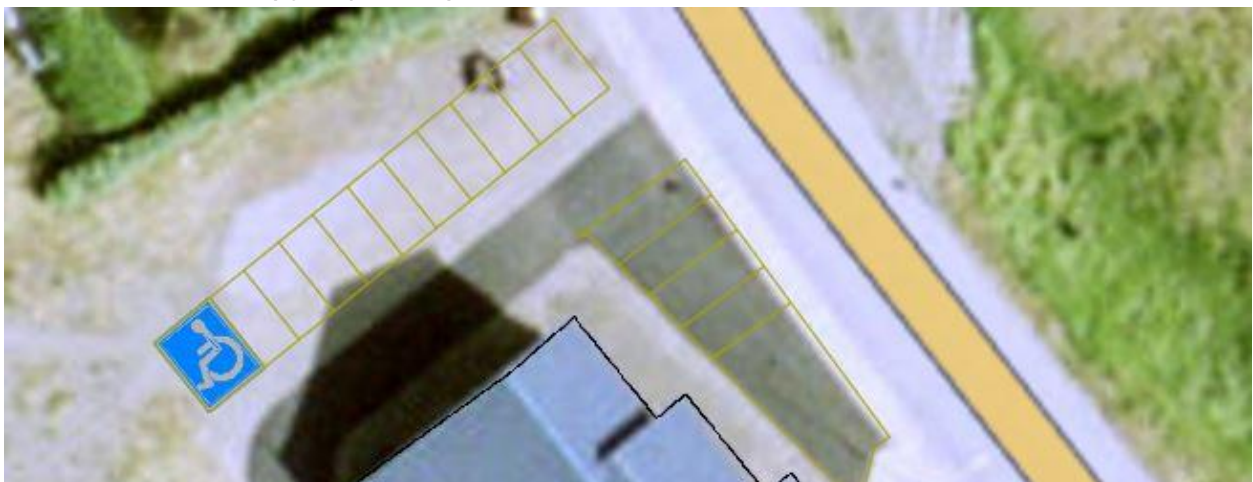
Mynd 2-8: Myndin sýnir grunnskólann á Þingeyri og mögulega staðsetningu á sérmerktu bílastæði. Einnig sést svæði fyrir framan grunnskólann sem í dag er nýtt sem bílastæði

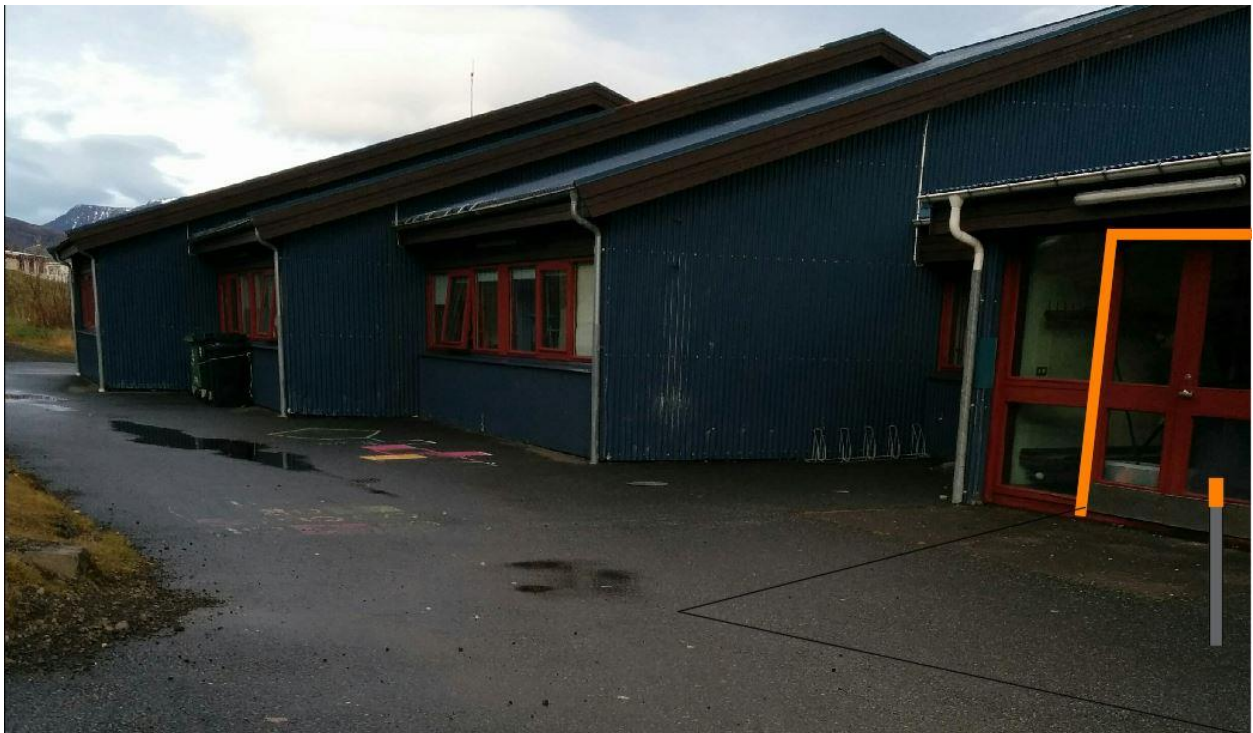
Mynd 2-9: Myndin sýnir suðuringang að grunnskóla Þingeyrar. Svæði fyrir framan inngang er hækkað upp, dyrakarmar málaðir og sjálfvirkur dyraopnari er staðsettur á staur um 1m frá inngangi

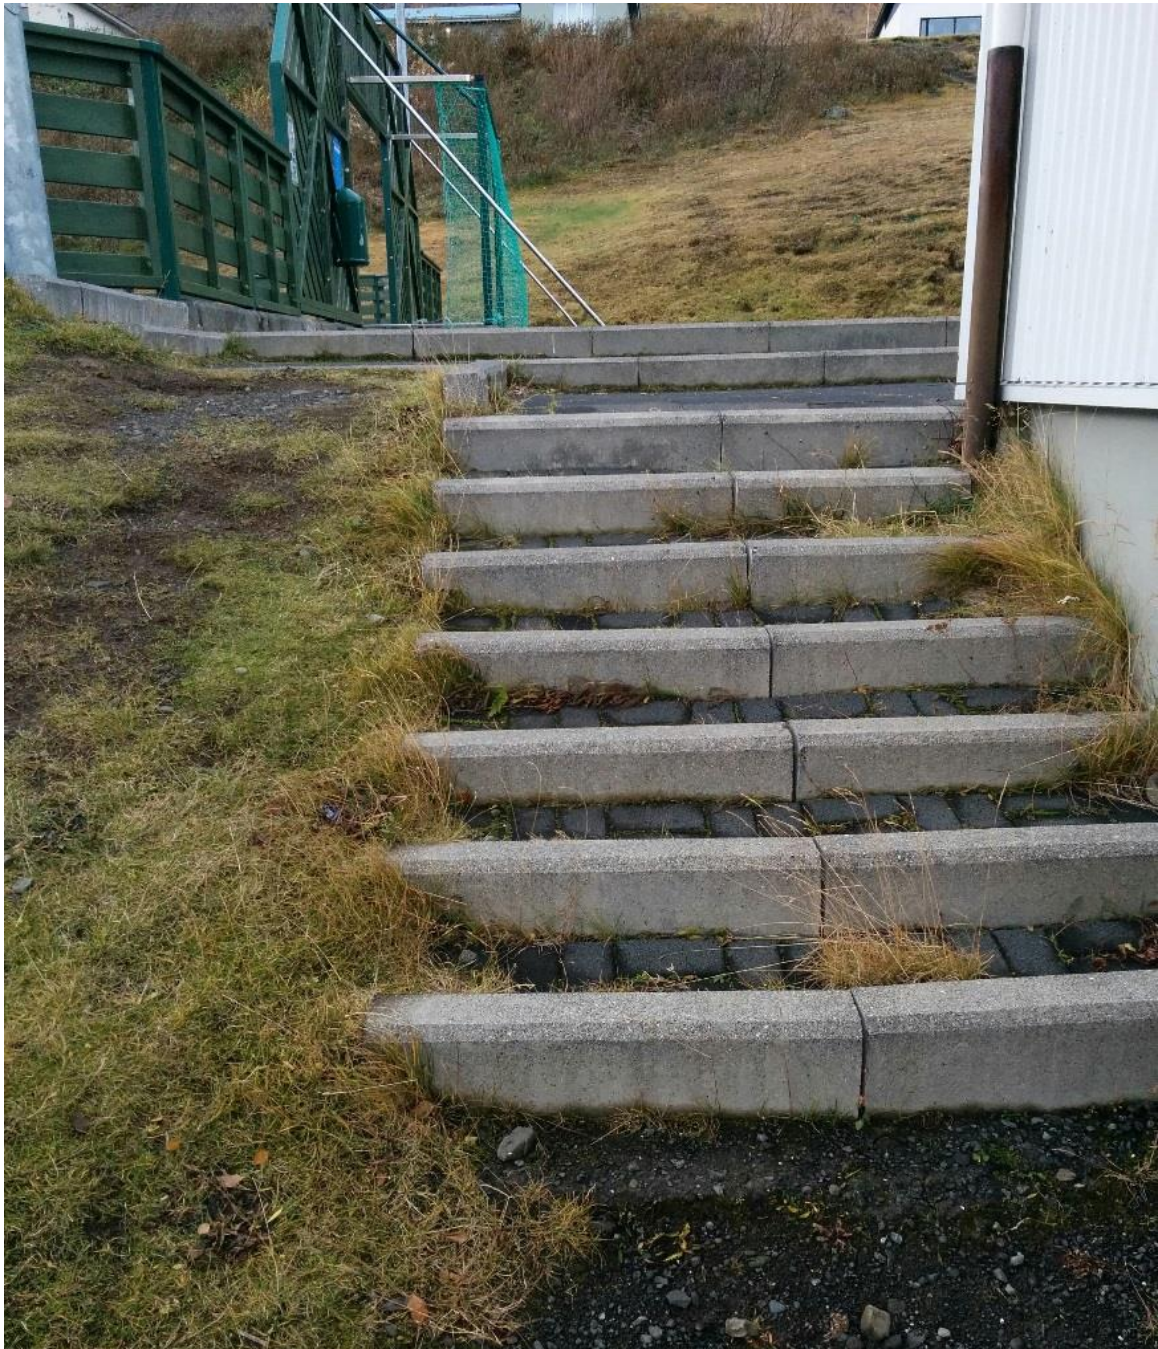
Mynd 2-10: Myndin sýnir tröppur sem liggja að leiksvæði við grunnskólann á Þingeyri. Mishátt uppstig er í tröppurnar og mikið um misfellur. Handrið vantar og skábraut þyrfti að vera við hliðina á tröppunum

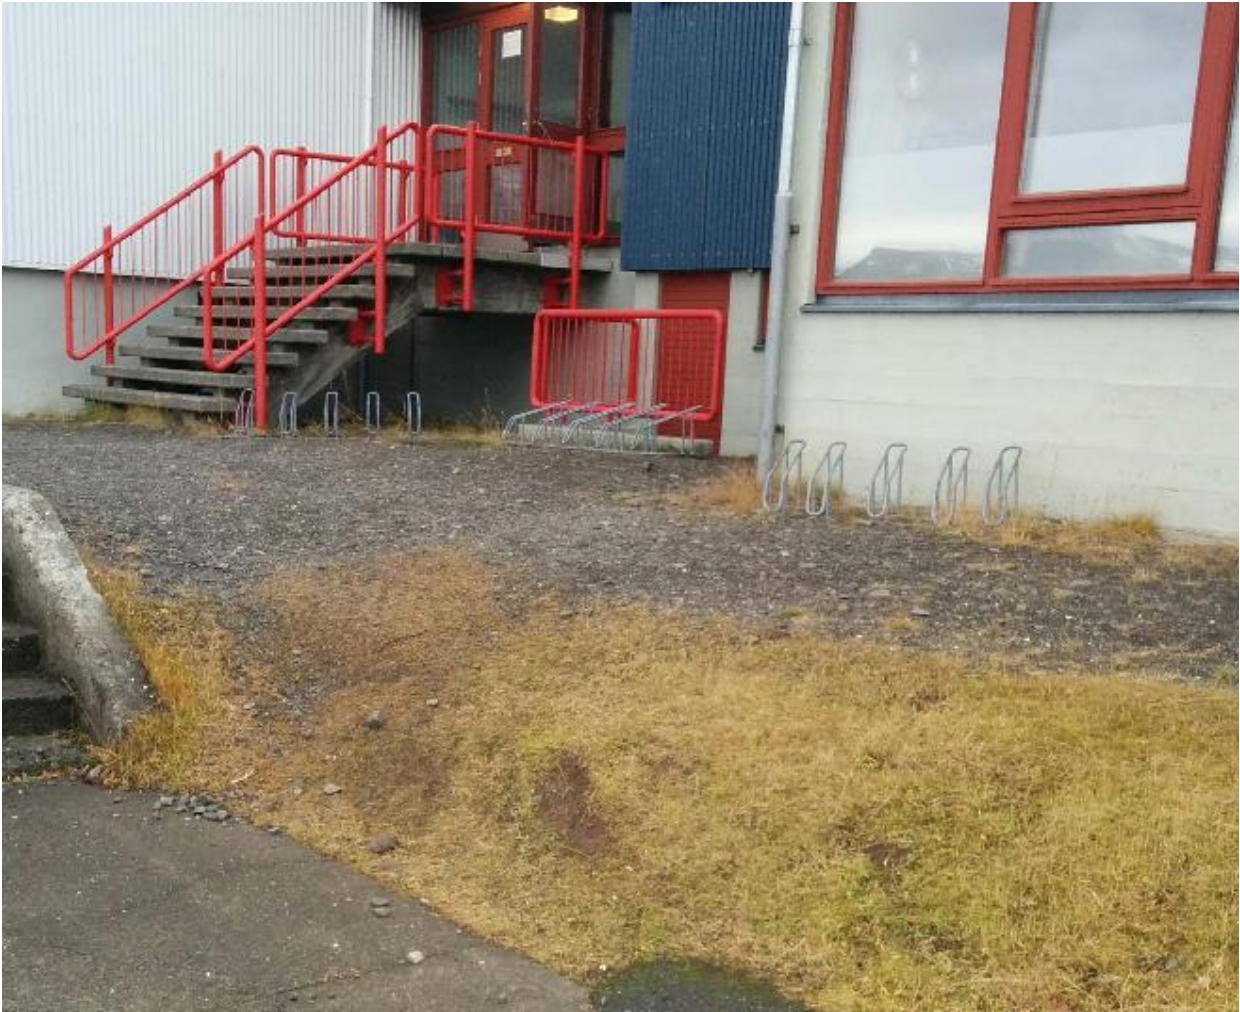
Mynd 2-11: Myndin sýnir Norðuringang grunnskólans á Þingeyri. Stígur sem liggur upp að grunnskólanum er í slæmu ásigkomulagi, með mikið af misfellum. Tröppur eru á tveimur pöllum og eru tröppurnar á neðri pall í slæmu ásigkomulagi, mikið um sprungur og mishátt uppstig og það vantar handrið öðru megin. Tröppur á efri pall eru með of hátt neðsta stig, handrið nær ekki nægilega langt út fyrir neðstu tröppu og það vantar annan handlista á handriðið.

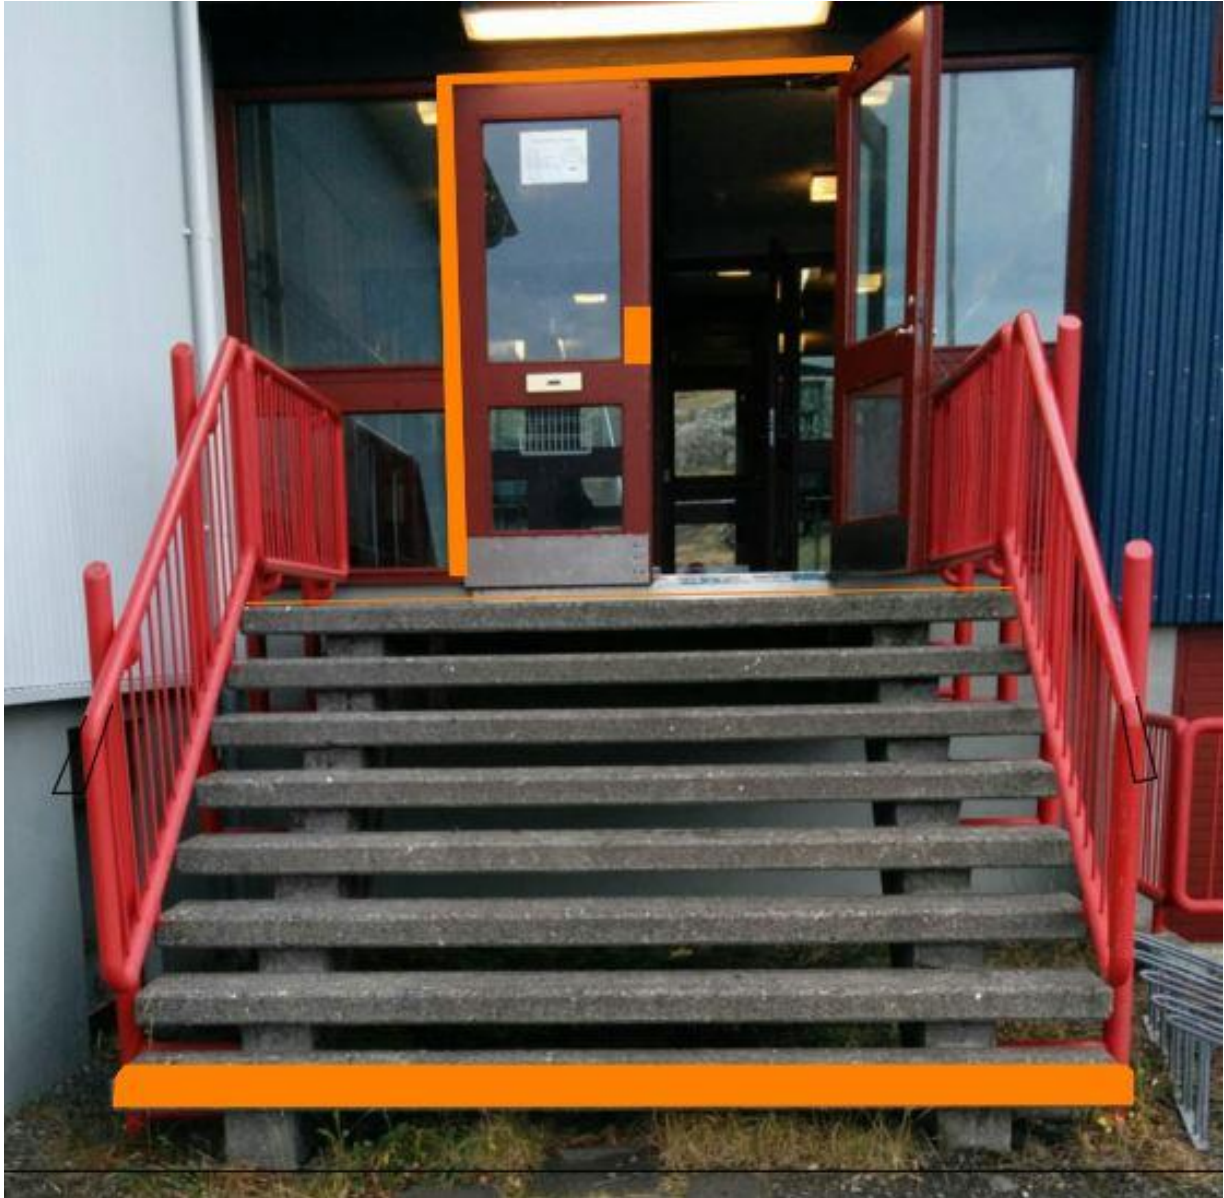
Mynd 2-12: Myndin sýnir norðuringang að grunnskóla Þingeyrar. Æskilegast væri að skipta út tröppum, því þær eru með misháu uppstigi. Þá má hækka pallinn svo að uppstig í húsið sé einungis 2cm (með ávolum þröskuldi). Einnig væri æskilegt að bæta við öðrum handlista á handrið og láta þau ná 30cm út fyrir neðstu tröppu, mála hurðarkarma svo að inngangur verði sýnilegri, bæta við sjálfvirkum dyraopnara, mála neðstu tröppu og bæta við viðvörunarflötum við efstu tröppu.

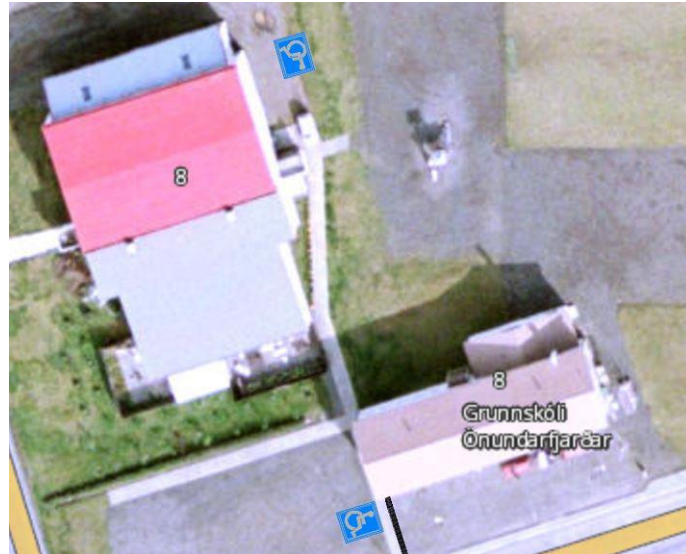
Mynd 3-1: Myndin sýnir Grúnskóla Flateyrar (Önunarfjarðar) og íþróttamiðstöð. Á myndinni má sjá hvar staðsetja mætti sérmerkt bílastæði fyrir grúnskólann annars vegar og íþróttamiðstöðina hins vegar. Á myndinni er einnig sýnt hvernig setja megi leiðarlínur til að leiðbeina blindum og sjónskertum að grúnskóla og íþróttamiðstöð.

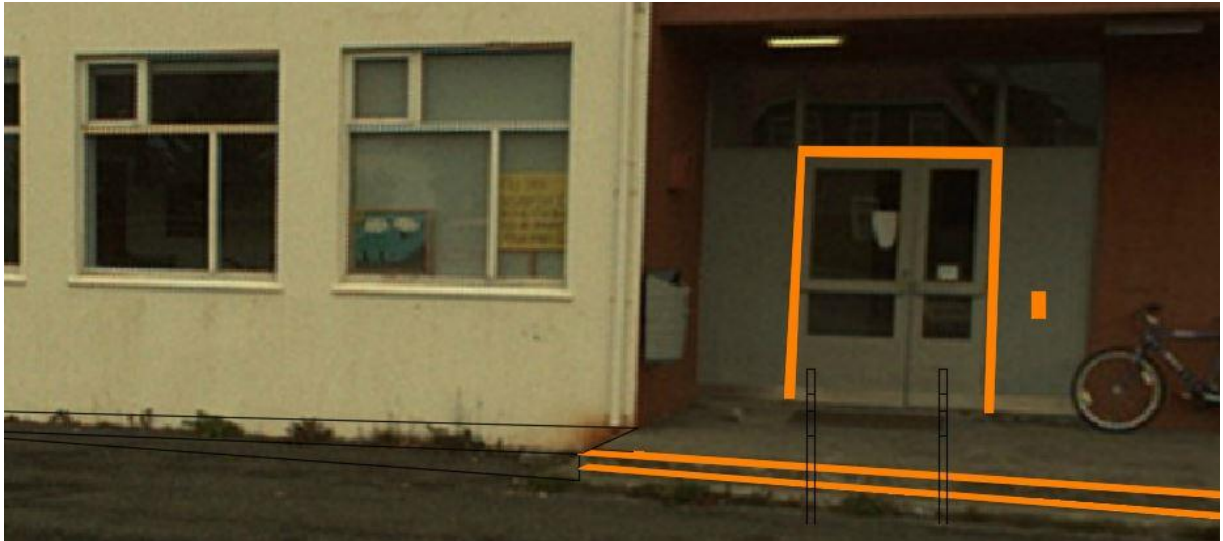
Mynd 3-2: Myndin sýnir aðalinngang að grunnskóla Flateyrar (Önundarfjarðar). Myndin sýnir hvar möguleg skábraut gæti verið staðsett. Hér þarf einnig að lagfæra tröppur svo að uppstig sé jafn hátt, hækka pall svo að innstig í byggingu sé ekki meira en 2cm (með ávölum þröskuldi), staðsetja handrið við tröppurnar, setja sjálfvirkan dyraopnara, bæta lýsingu og mála dyrakarma svo að inngangur verði sýnilegri.

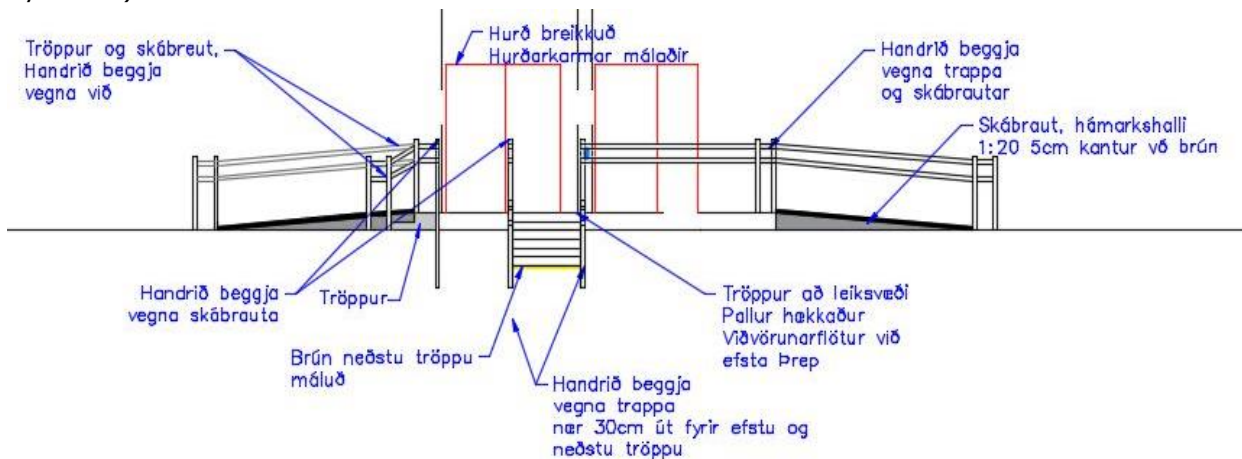
Mynd 3-3: Skýringarmyndin sýnir aðalinngang að Íþróttamiðstöð á Flateyri. Það þarf að hækka pall sem er fyrir framan innganginn (sjá mynd 3.4) svo að þrep inn í íþróttamiðstöðina sé ekki meira en 2cm. Það þarf að bæta við skábraut beggja vegna við pallinn og líka niður að leiksvæði. Handrið þarf að vera við tröppur að leiksvæði, með 2 handlistum sitt hvoru megin við tröppurnar. Viðvörðunarfletir eru við efstu tröppu og neðsta trappa er máluð. Hurðin er breikkuð og dyrakarmar málaðir. Lýsing er bætt fyrir ofan inngang.

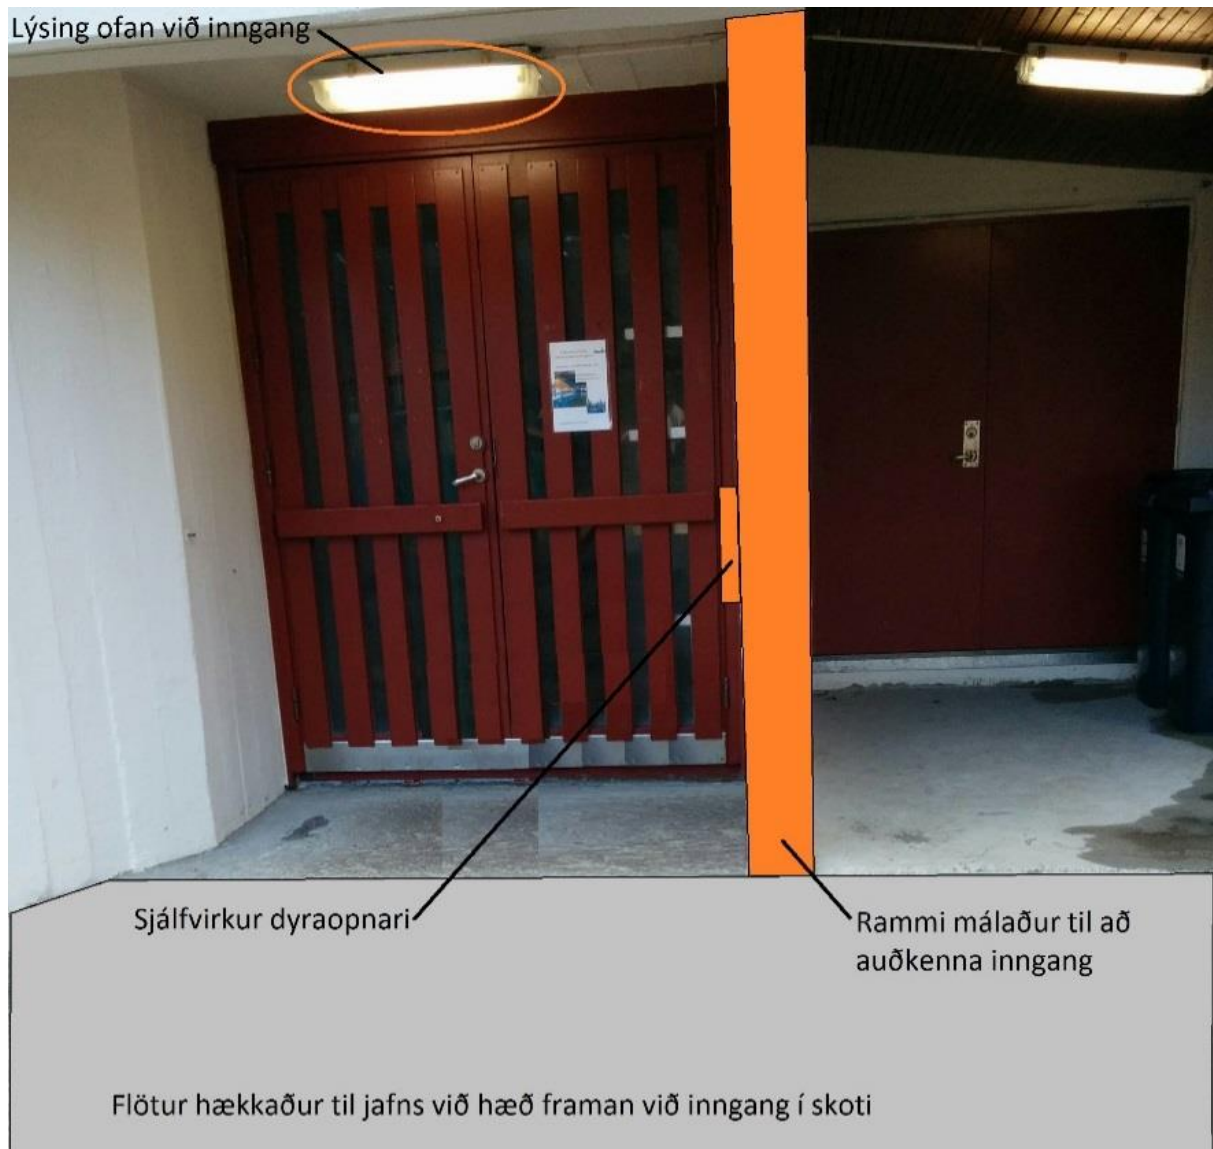
Mynd 3-4: Myndin sýnir ramma utan um aðalinngang að Íþróttamiðstöð á Flateyri. Æskilegt væri að mála annaðhvort rammann eða dyrakarma sjálfa svo að inngangur verði sýnilegri. Mögulegt er að koma fyrir sjálfvirkum dyraopnara á vegg hússins (eftir að komið er upp á fyrirhugaðan pall)

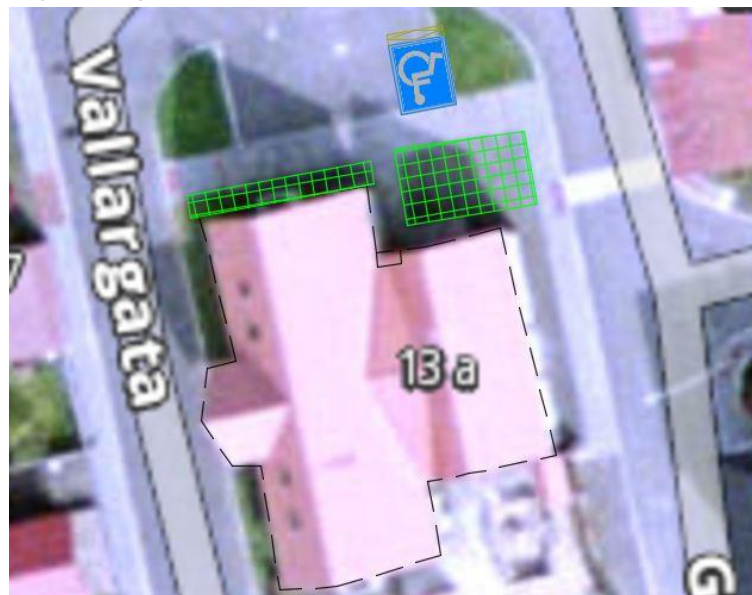
Mynd 3-5: Myndin sýnir leikskólann á Flateyri, mögulega staðsetningu á sérmerktu bílastæði og svæði sem þarf að helluleggja

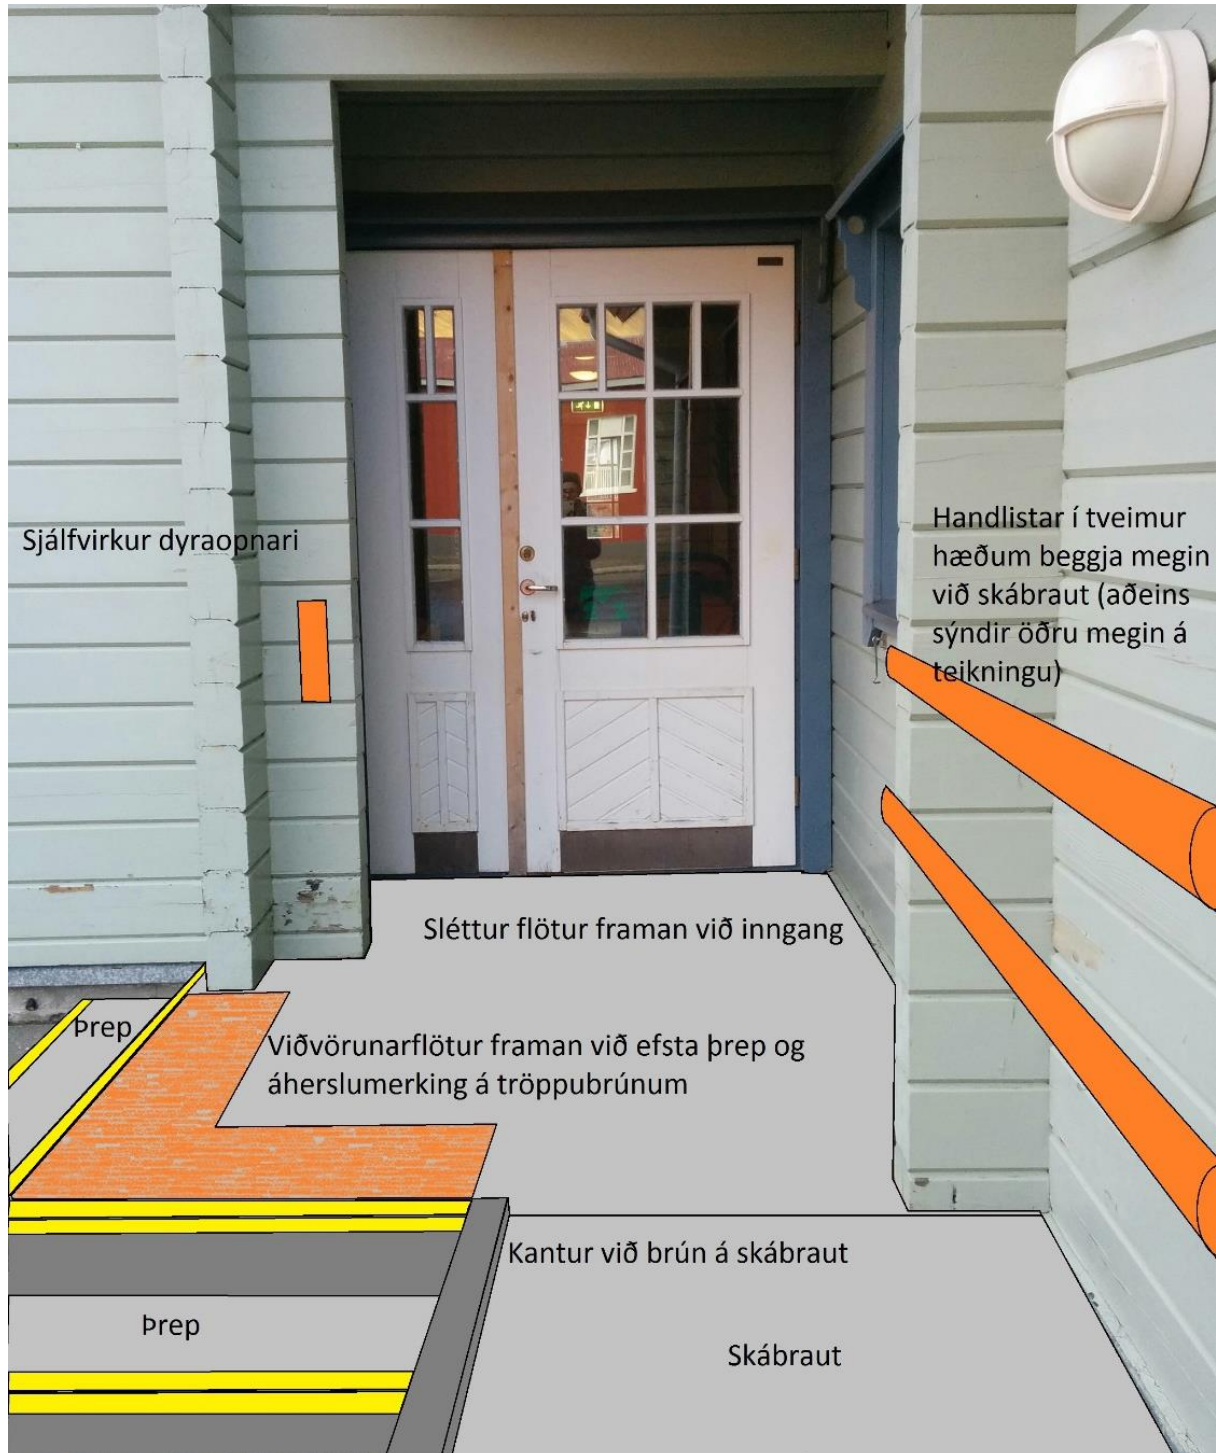
Mynd 3-6: Myndin sýnir inngang að leikskólanum á Flateyri. Nokkuð þröngt svæði er við innganginn og því þarf að setja pall fyrir framan innganginn og út frá honum skábraut og þrep. Einnig þarf að setja handrið með tveimur handlistum við skábraut, viðvörunarfleti við þrep, mála neðsta þrep og staðsetja sjálfvirkann dýraopnara fyrir framan innganginn.

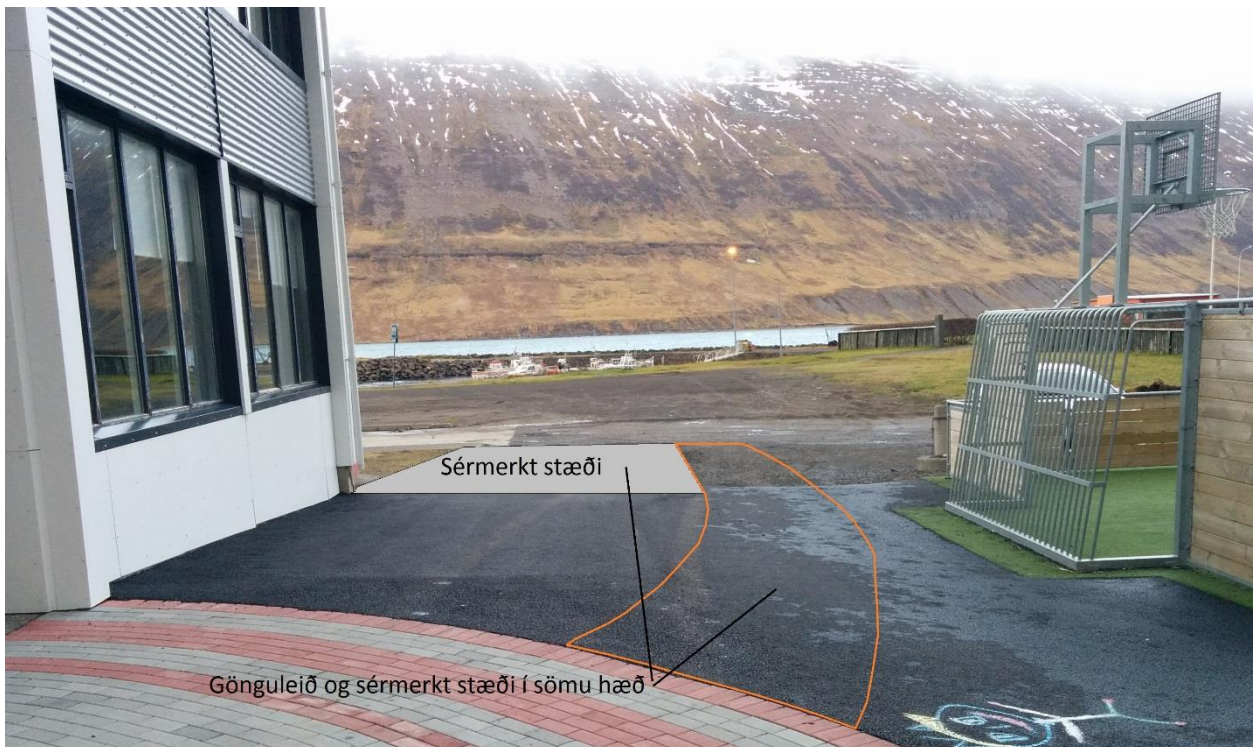
Mynd 4-1: Myndin sýnir aðkomu að grunnskóla Suðureyrar. Æskilegt væri að malbika malarsvæði þar sem sérmerkt bílastæði á að koma og einnig almennu bílastæðin. Sérmerkt bílastæði og aðliggjandi stígur er hækkað upp svo að halli sé lítill.

Aðkoma frá fyrirhugðu bílastæði er nokkuð brött og hana mætti laga með því að hækka upp og aðlaga land í kring. Framkvæmdir til að bæta aðgengi þurfa að falla vel að núverandi hönnun lóðar en auðvelt er að koma því við. Hækka þarf gönguleið frá sérmerktu bílastæði að inngangi svo halli sé ekki meiri en sem nemur 5 ‰. Þetta er eina breytingin á núverandi hæðarlegu lóðar.

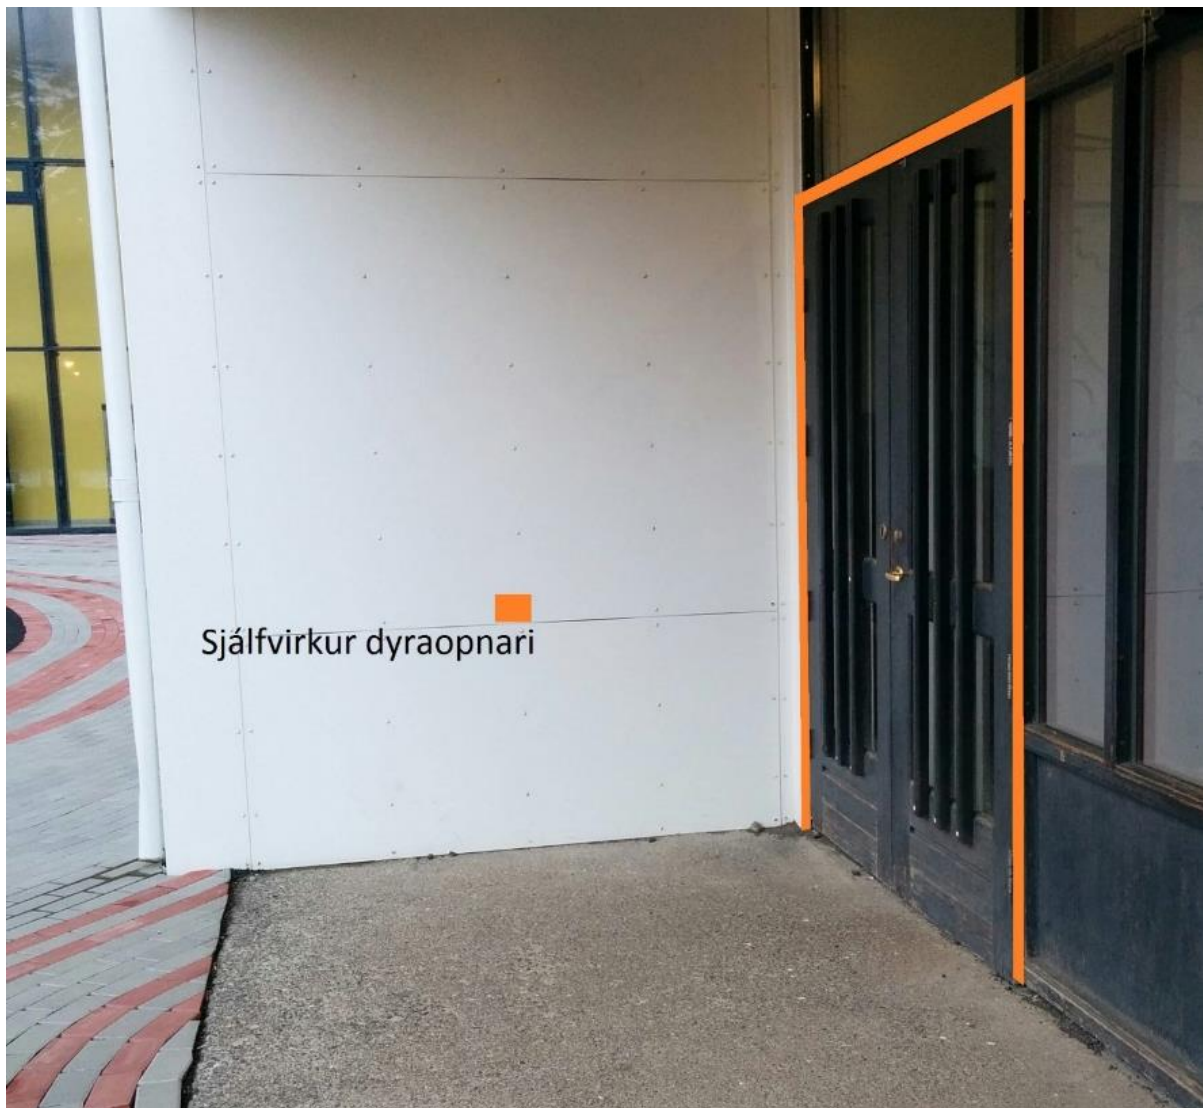
Mynd 4-2: Inngangur við grunnskólann á Suðureyri. Myndin sýnir mögulega staðsetningu á sjálfvirkum dýraopnara og hvernig inngangur sker sig betur úr með nýrri málningu á hurðarkörmum.

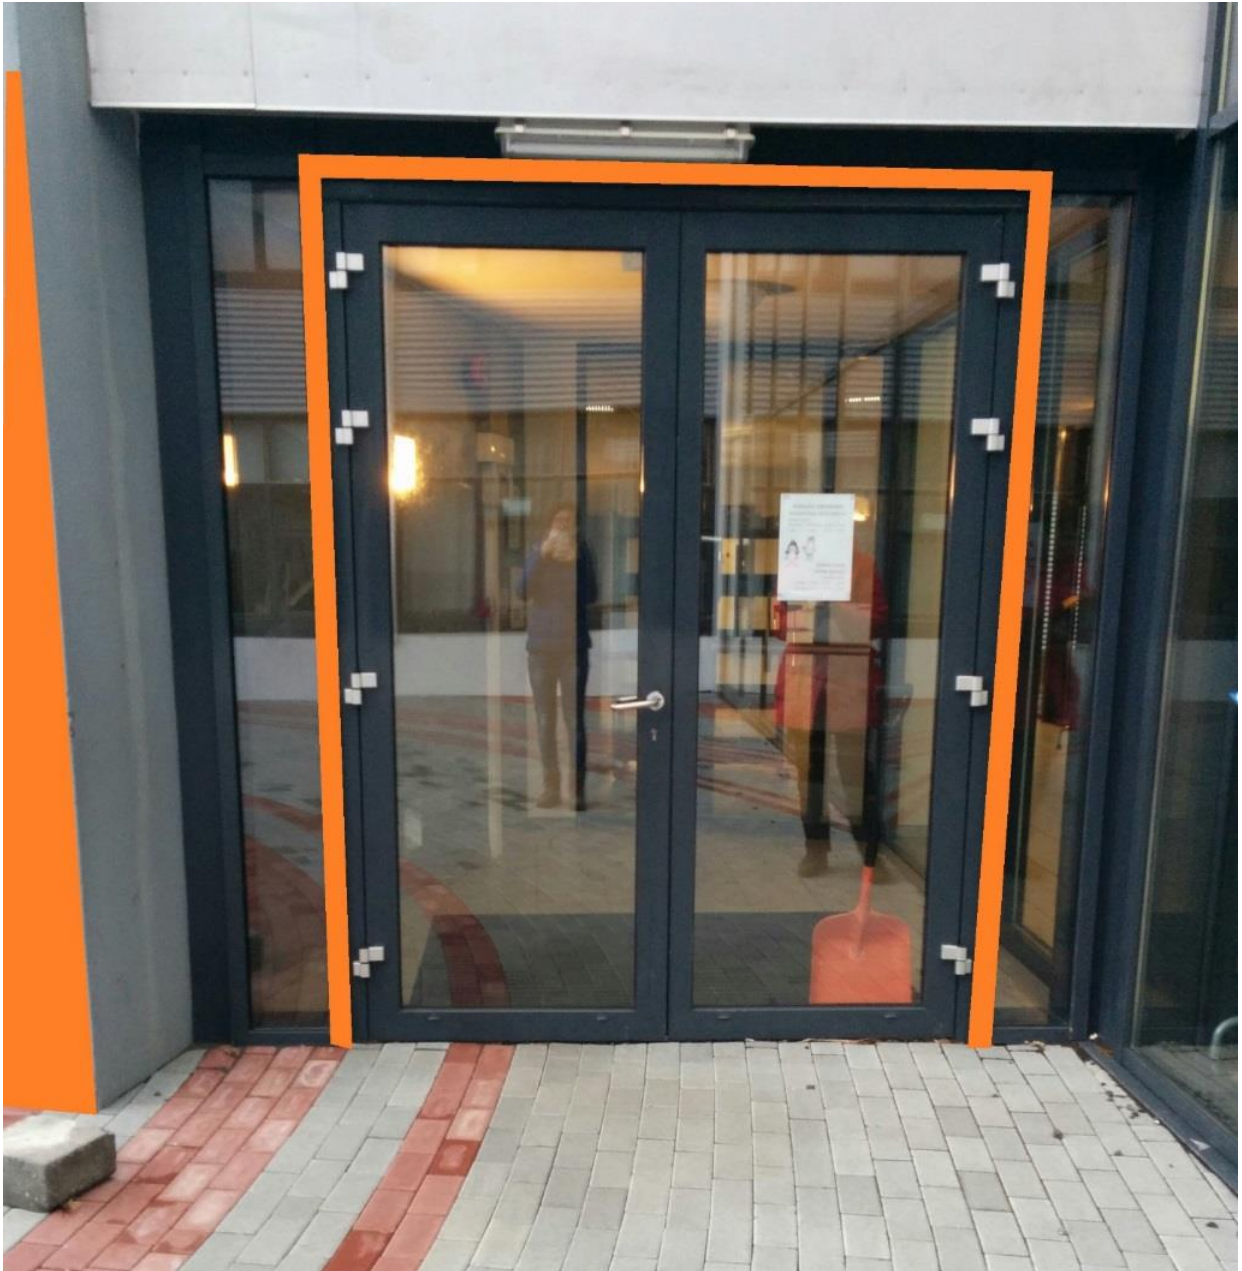
Mynd 4-3: Inngangur að Sundlaug Suðureyrar. Myndin sýnir hvernig litamunur á hurðarkörmum og „ramma“ í kringum innganginn gerir hann sýnilegri.
