Aðgengi að stofnunum í eigu Ísafjarðarbæjar Úttekt og tillögur að úrbótum

Þingeyri, Flateyri, Suðureyri og Ísafjörður

TILLÖGUR AÐ ÚRBÓTUM

VERKNÚMÉR: 07197

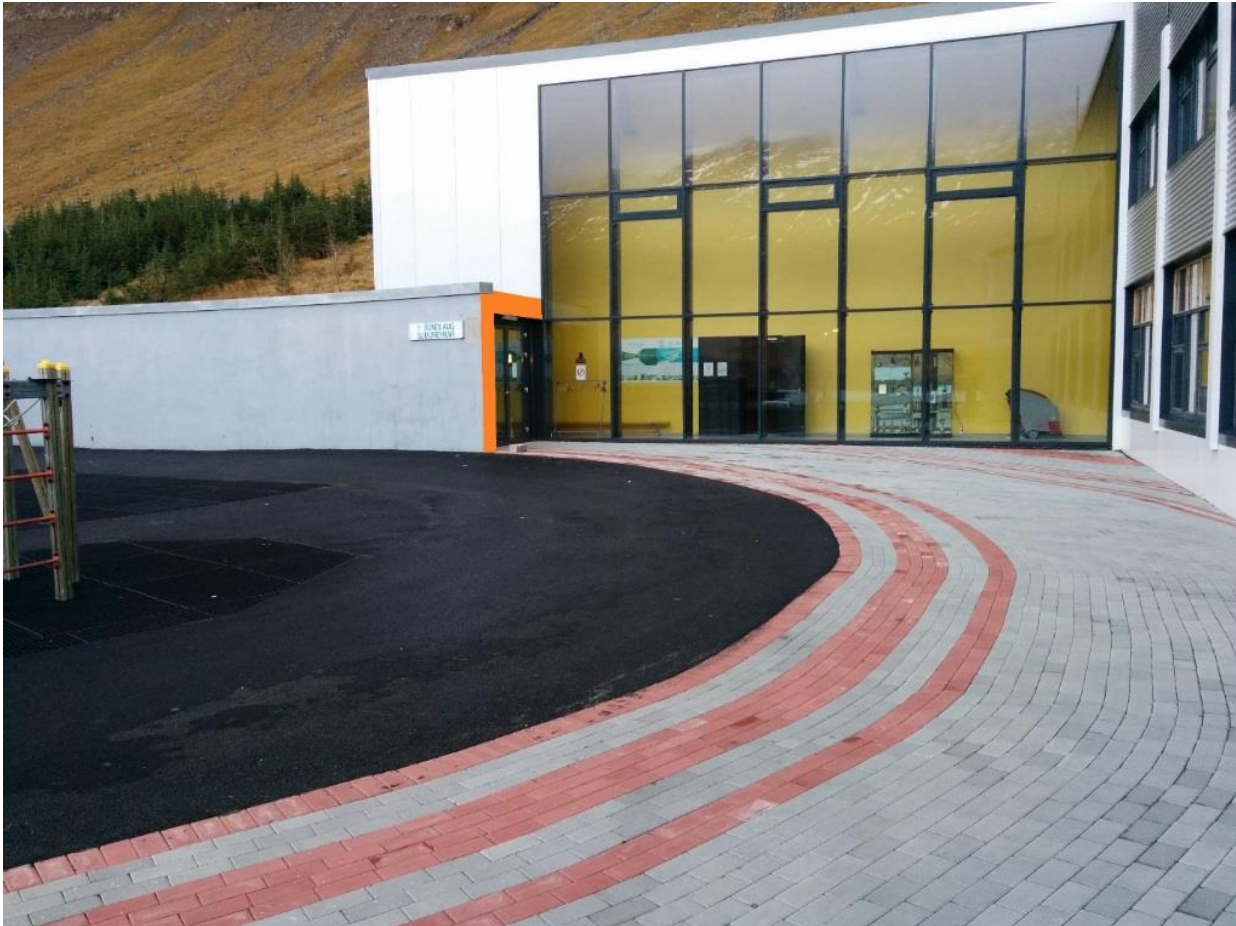
Mynd 4-4: Inngangur að sundlaug Suðureyrar. Myndin sýnir hvernig litamunur á ramma í kringum innganginn gerir hann sýnilegri. Möguleiki er á að staðsetja sjálfvirkan dyraopnara á staur um 1m frá innganginum. Hér má einnig sjá hvernig leiðarlínur vísa veginn að inngangi.

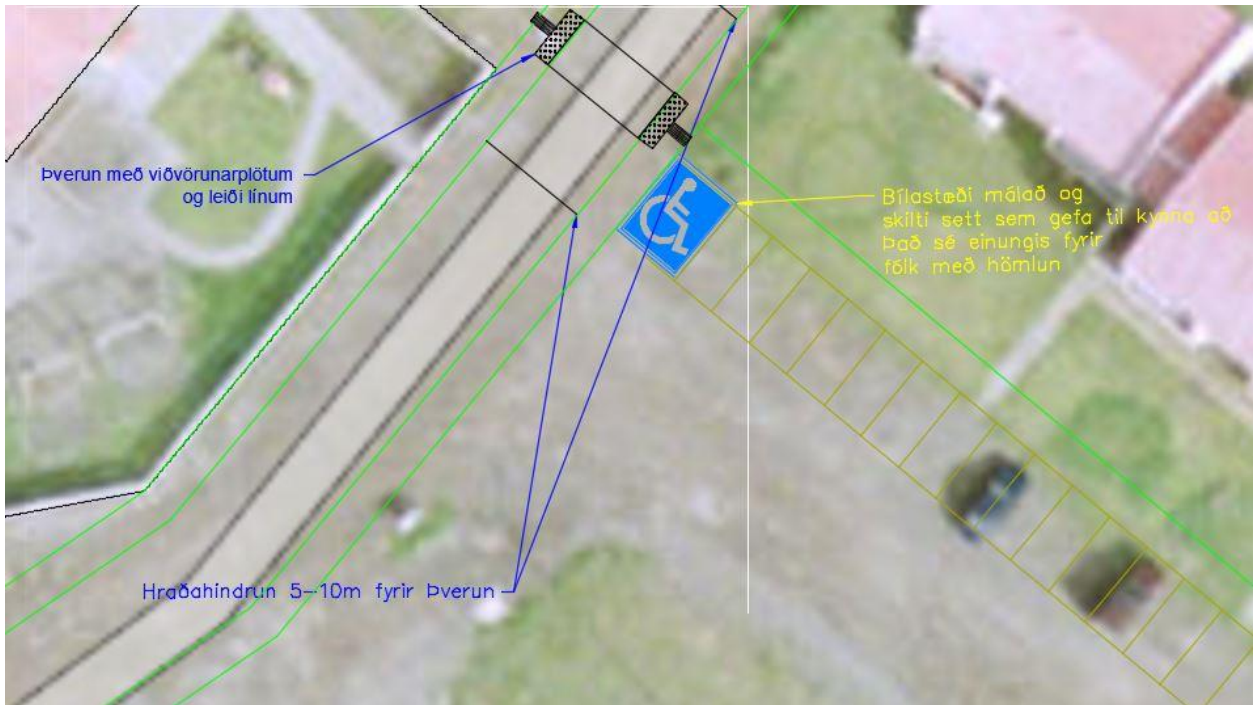
Mynd 4-5: Myndin sýnir aðkomu að leikskólanum á Suðureyri. Sérmerkt bílastæði þarf að staðsetja um 40m frá inngangi og því þarf að þvera götu til að komast að inngangi

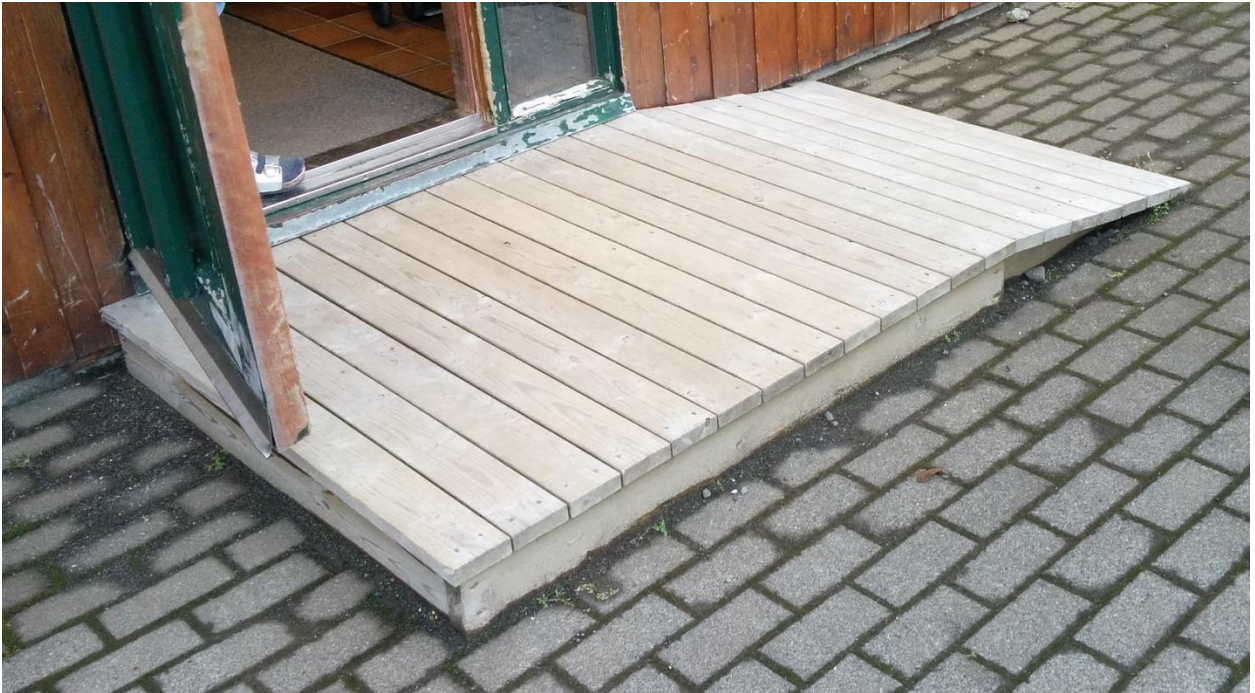
Mynd 4-6: Inngangur að leikskólanum á Suðureyri. Myndin sýnir núverandi skábraut.
Við enda skábrautarinnar væri æskilegt að hafa 2x2m pall, þar sem dyraopnari væri staðsettur.

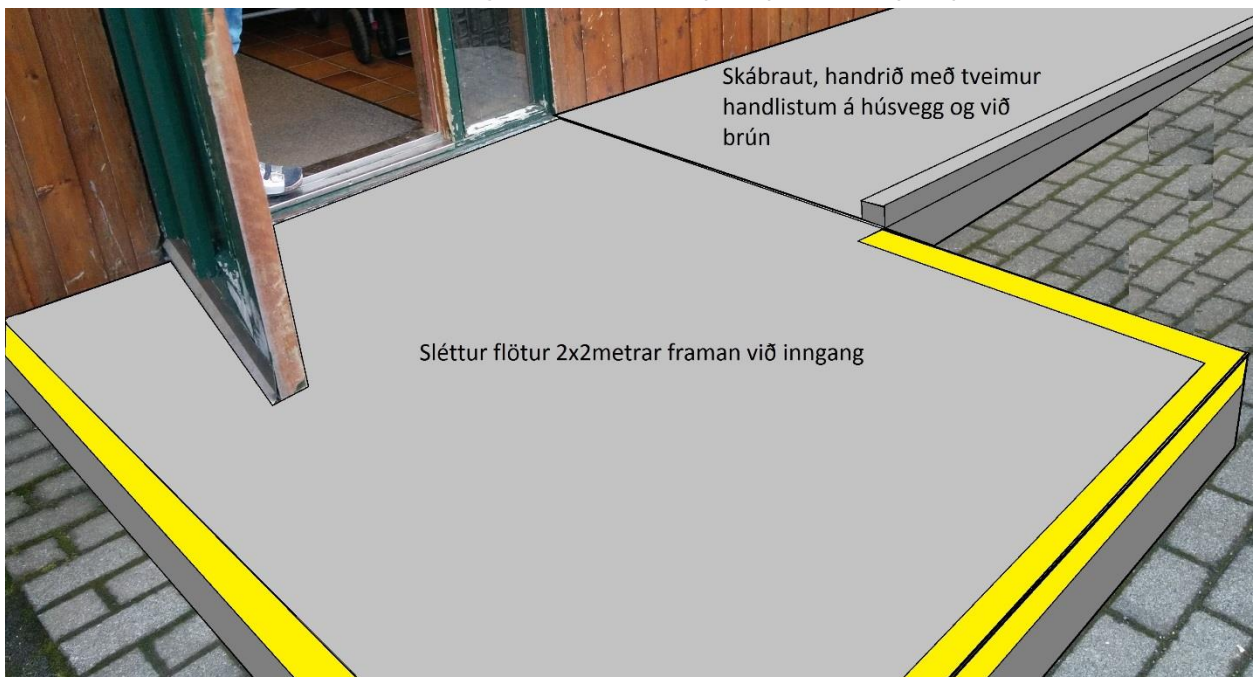
Mynd 4-7: Myndin sýnir inngang að leikskólanum á Suðureyri og mögulega útfærslu á skábraut og palli fyrir framan innganginn.

Handrið þarf að vera báðu megin við skábrautina (sjá Mynd 4-7). Rúmgott skýli við inngang myndi bæta aðstæður enn meira, hugmyndir um stærð og staðsetningu eru sýndar á mynd 4-8.

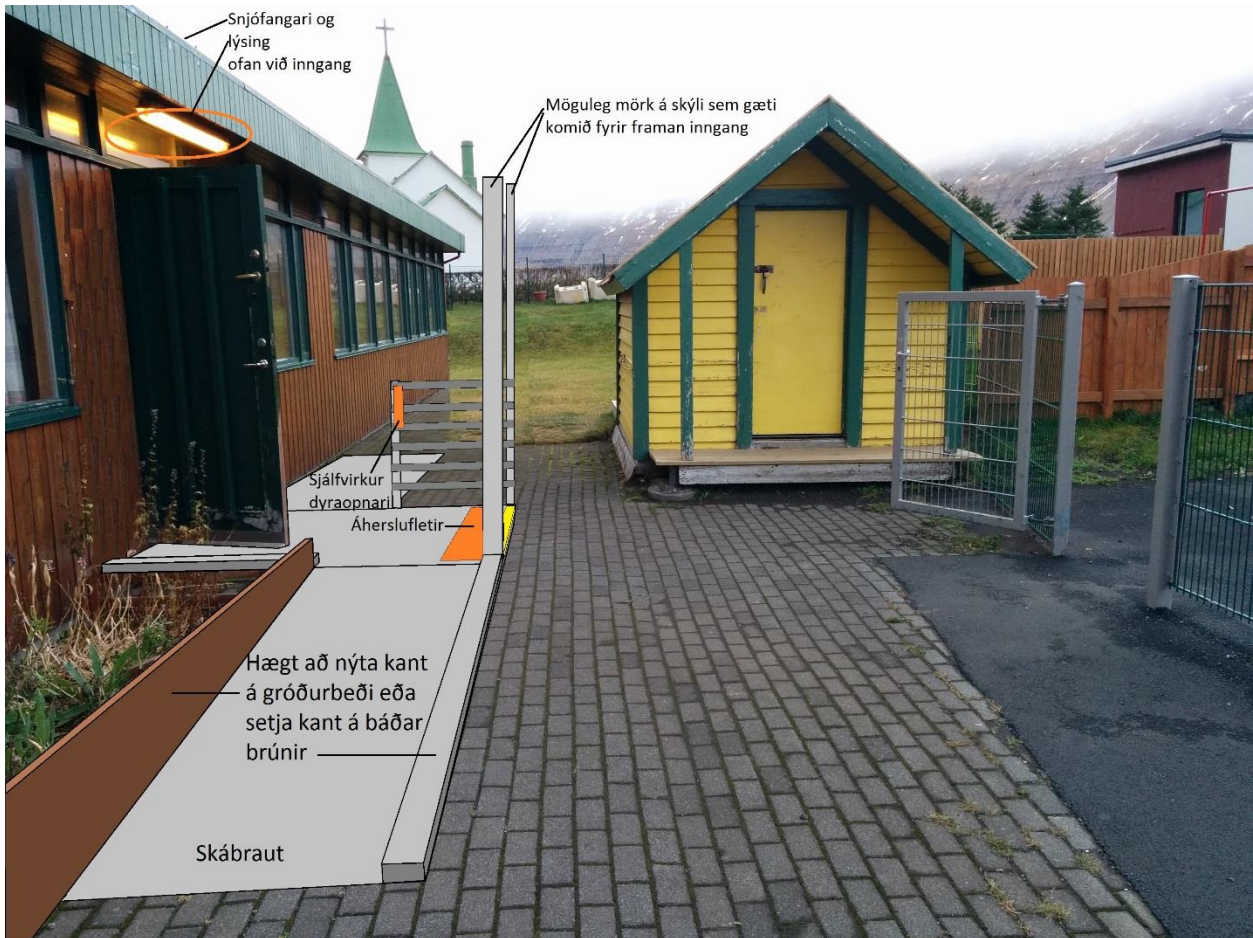
Mynd 4-8: Myndin sýnir inngang að leikskólanum á Suðureyri og hugmynd að útfærslu. Hér eru skábrautir til beggja átta og rúmgóður pallur. Auk þess er hugsanleg stærð á skýli sýnd (hornstaurar).

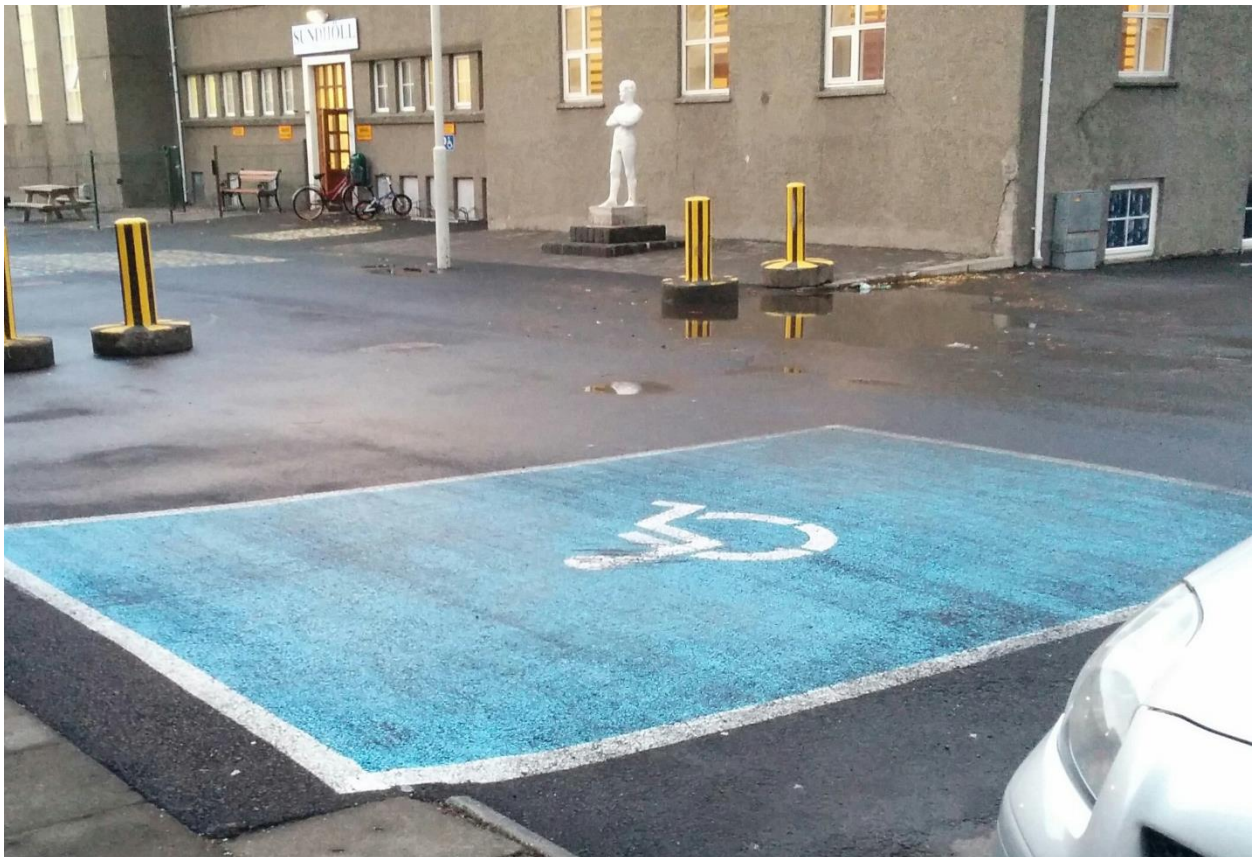
Mynd 5-1: Sérmerkt bílastæði við grunnskóla. Einnig má greina sérmerkt bílastæði við sundlaug (blátt skilti), það þarf að merkja betur

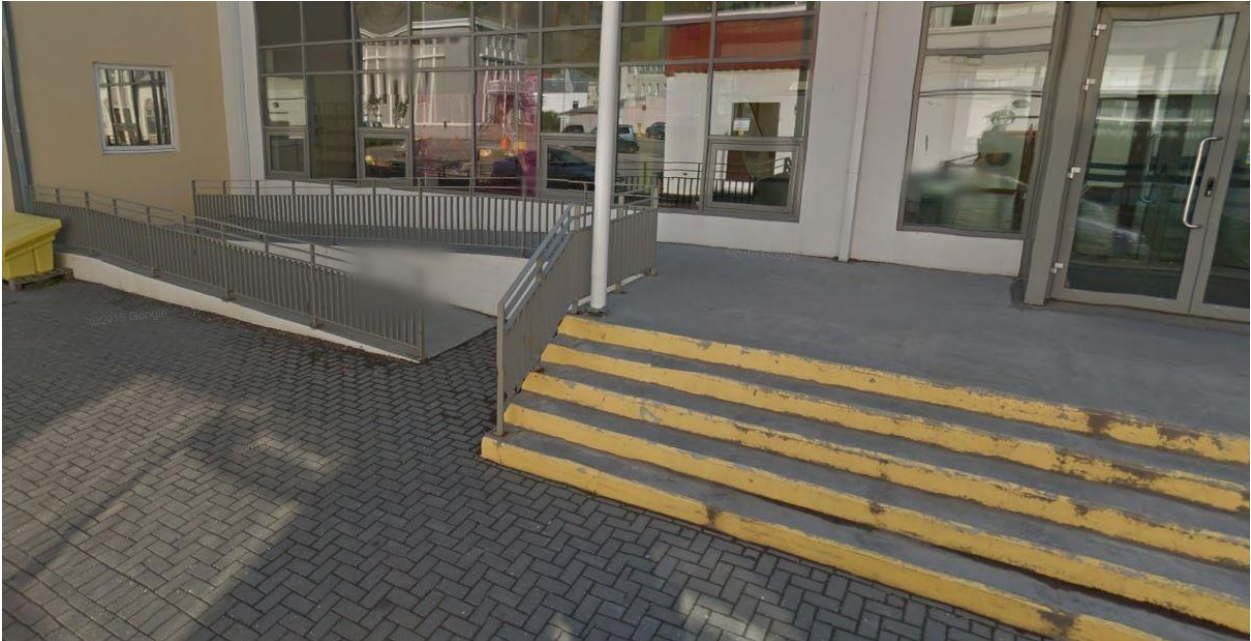
Mynd 5-2: Suðurlingangur Grunnskólans. Bæta þarf við handriði við tröppur og einnig við skábraut. Mála þarf þrep neðstu tröppu og setja viðvörunarfleti á efsta þrep. Mögulega er hægt að staðsetja hurðaopnara á hlið hússins (eldri byggingar)

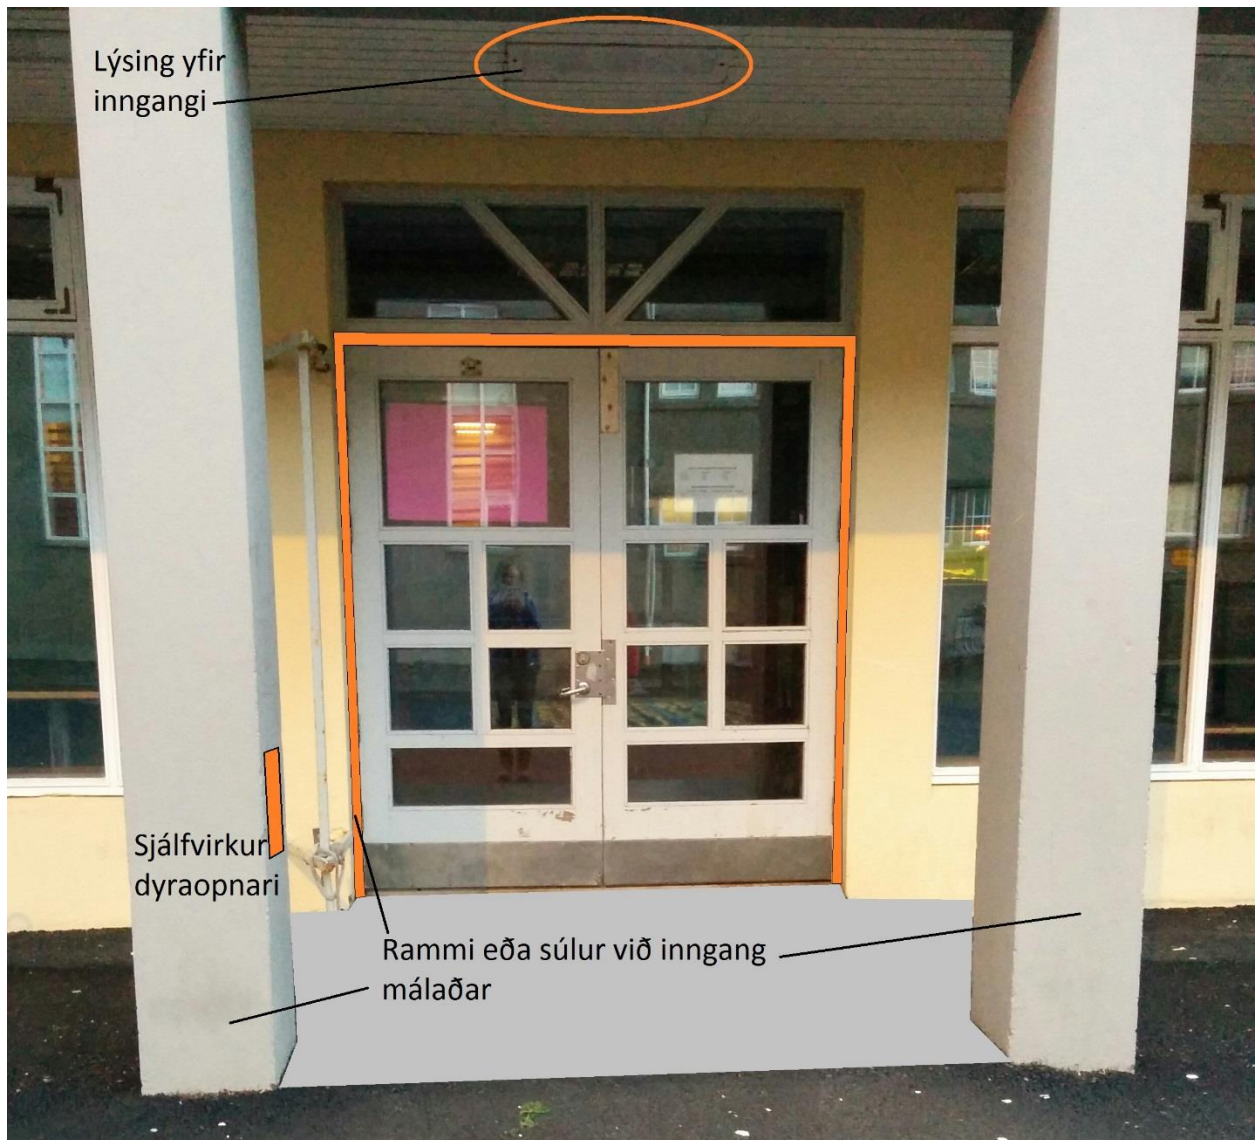
Mynd 5-3: Norðurinnangangur Grunnskólans, myndin sýnir staðsetningu á dyraopnara á súlu (framan á eða á hlið hennar). Dyrakarma þarf að mála til að auðkenna inngang.

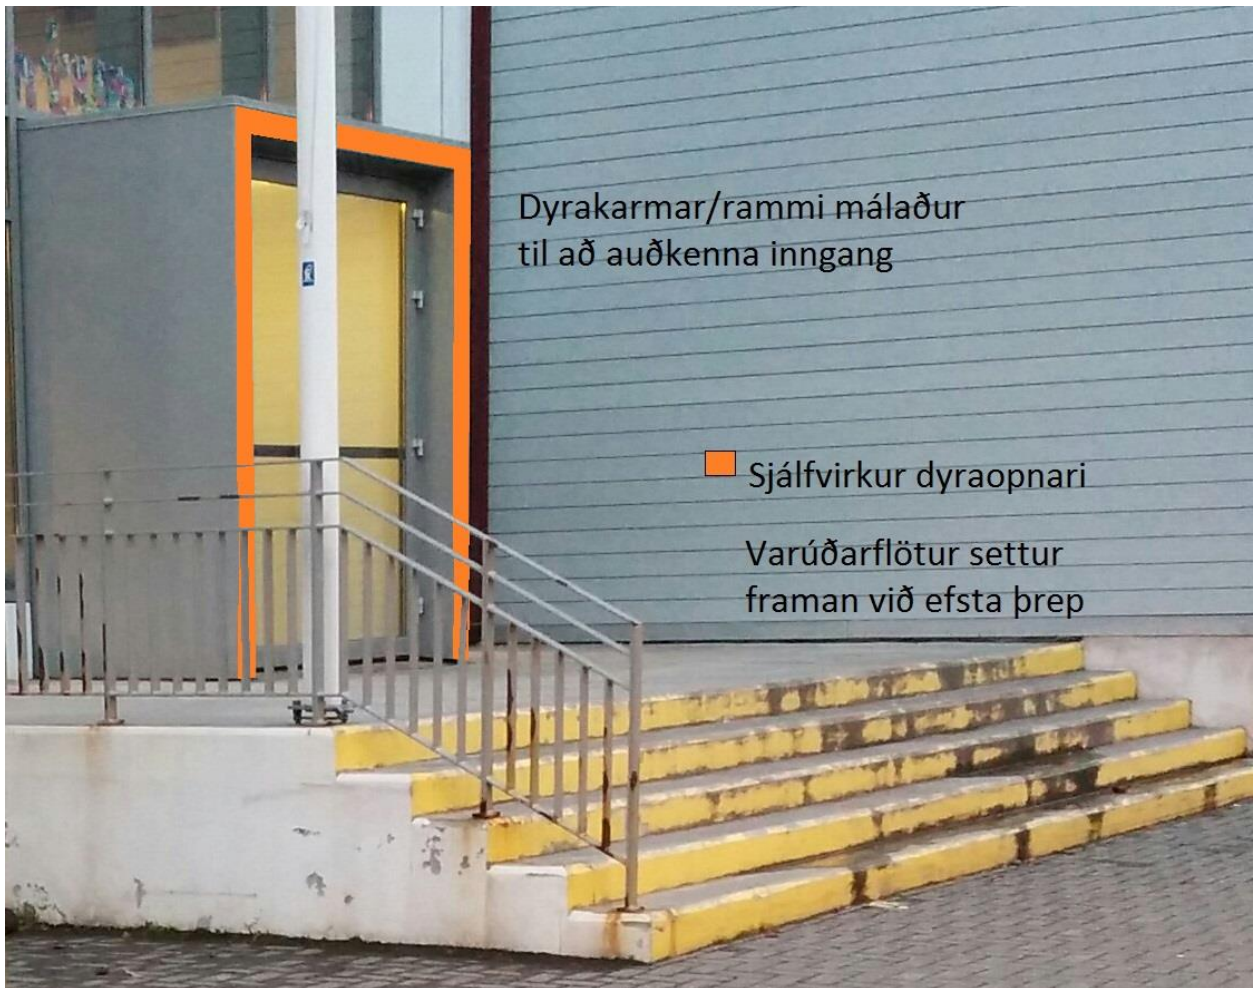
Mynd 5-4: Suðuringangur Grunnskólans, myndin sýnir staðsetningu á dyraopnara og varúðarflötum. Dyrakarma þarf að mála til að auðkenna inngang og það þarf að bæta við öðru handriði sem og lengja handrið svo það nái 30cm út fyrir neðstu tröppu.

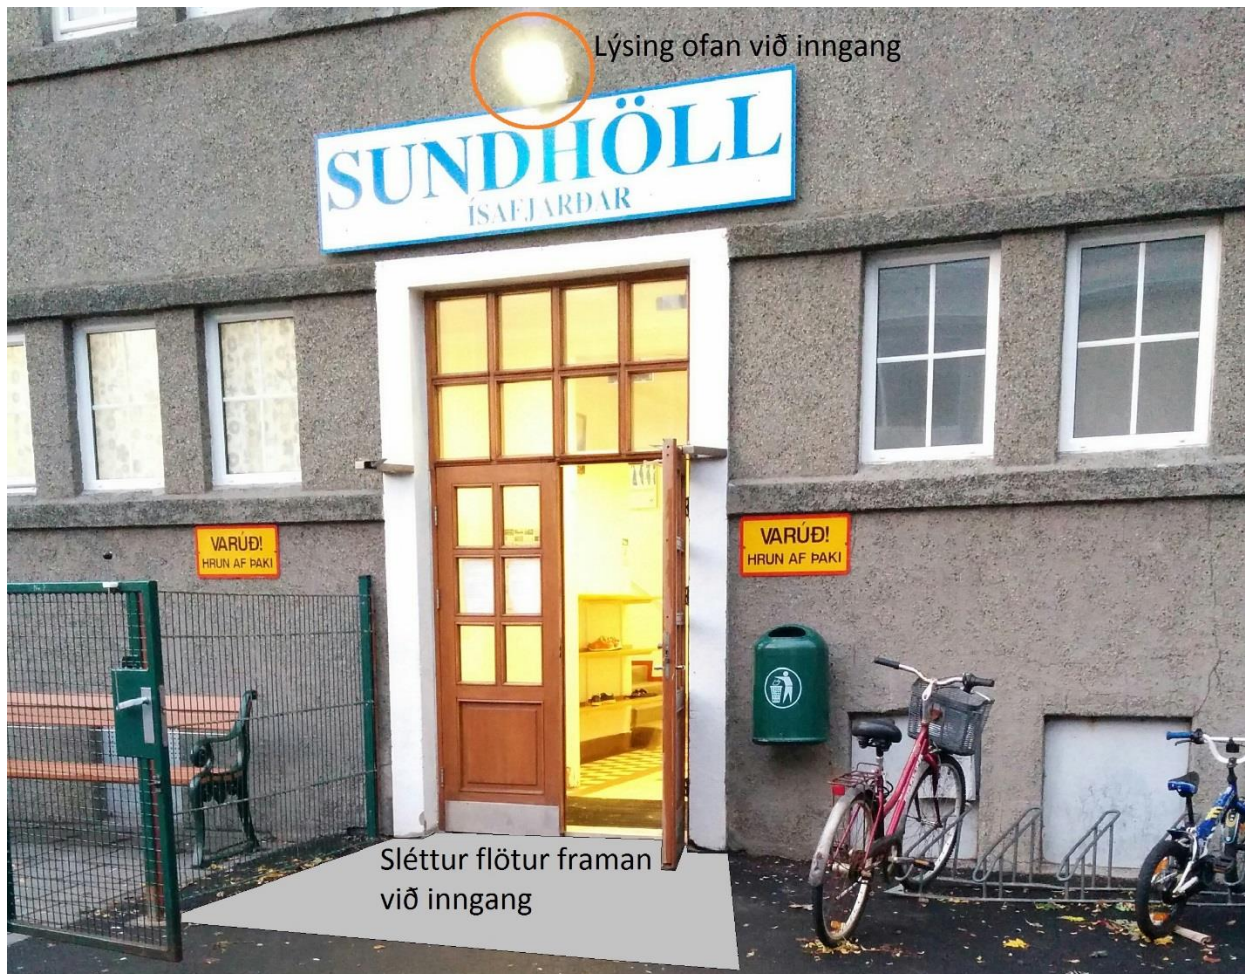
Mynd 5-5: Myndin sýnir inngang í sundlaugina og flöt sem má hækka til að auðvelda aðgengi, svæðið yrði með halla 1:50. Dýraopnari yrði staðsettur á staur um 1m frá inngangi

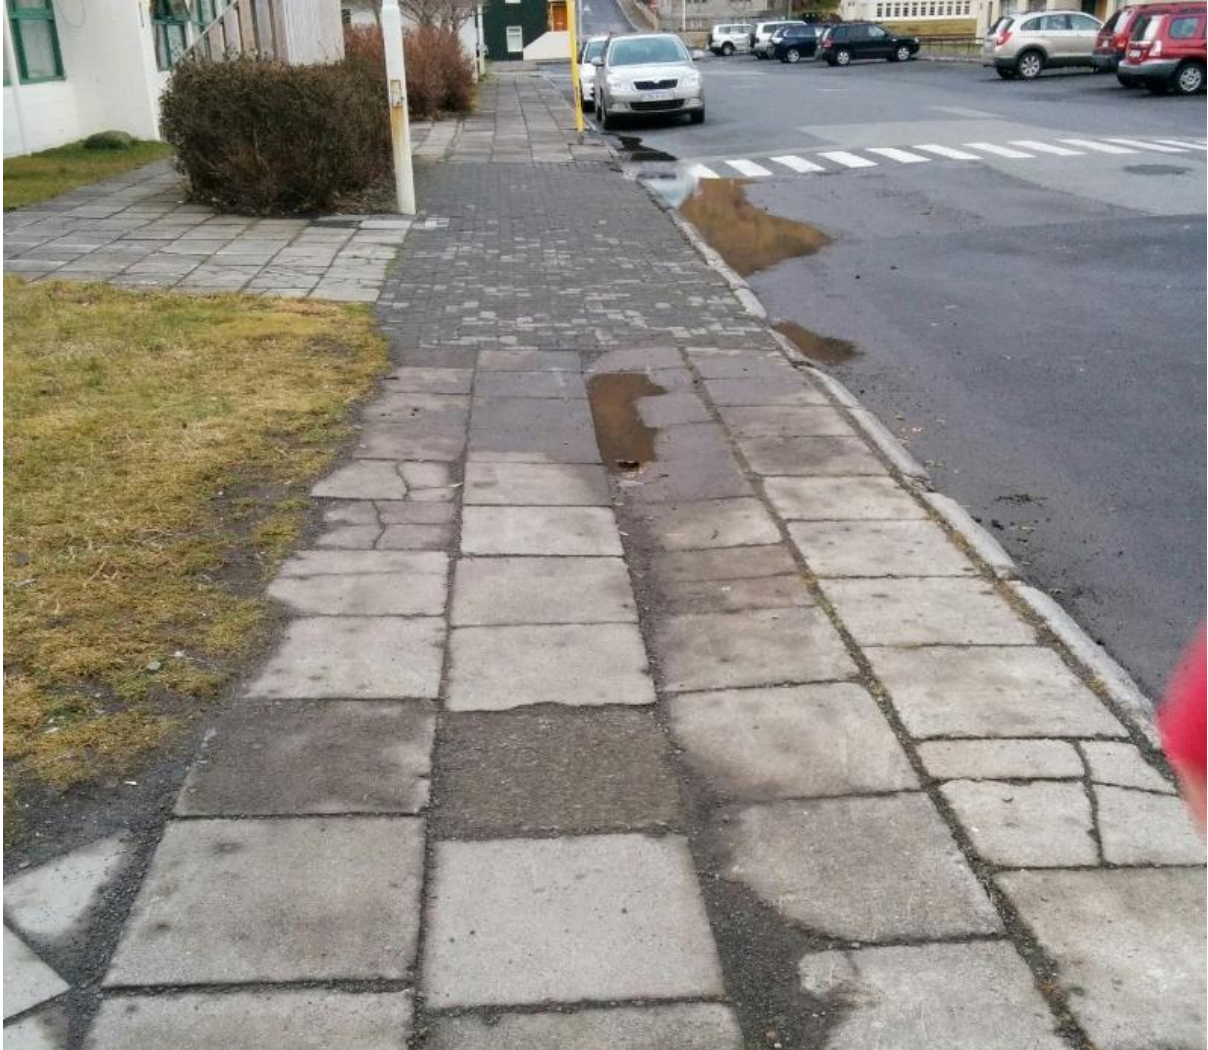
Mynd 5-6: Göngustígur fyrir framan leikskólann er í slæmu ásigkomulagi. Einnig má sjá núverandi göngupverun.

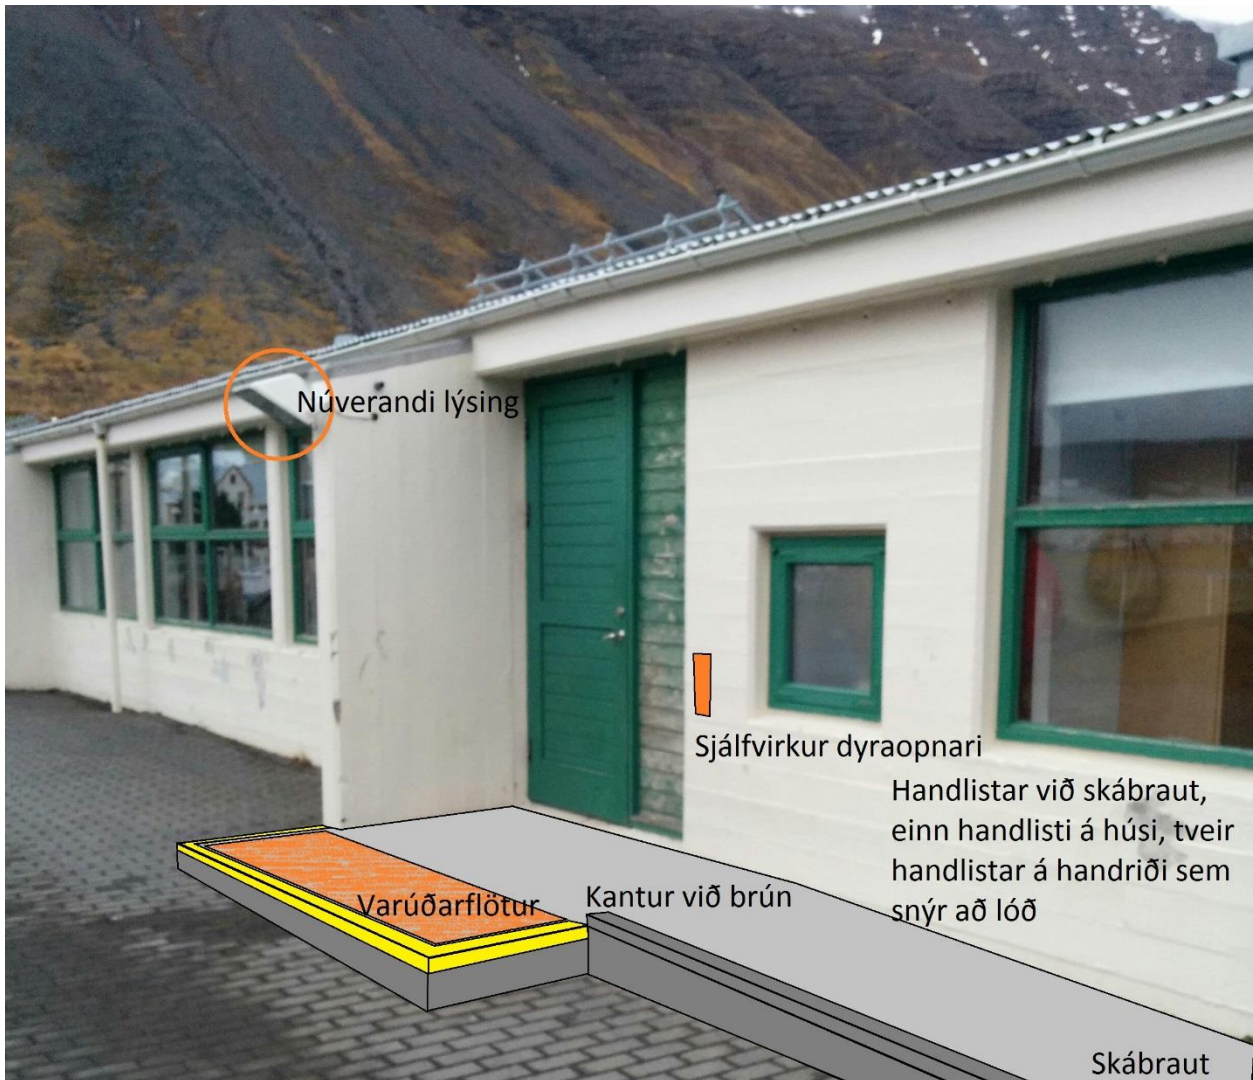
Mynd 5-7: Myndin sýnir inngang fyrir gesti/börn í leikskólann. Mikill hæðarmunur er frá lóð og inn í skólann og hér þarf því að leggja skábraut. Góður litamunur er á milli hurðar og húss. Sjálfvirkur dyraopnari vantar en hann er hægt að staðsetja á hlið hússins, eftir að komið er upp skábraut. Lýsingu þarf að endurbæta.

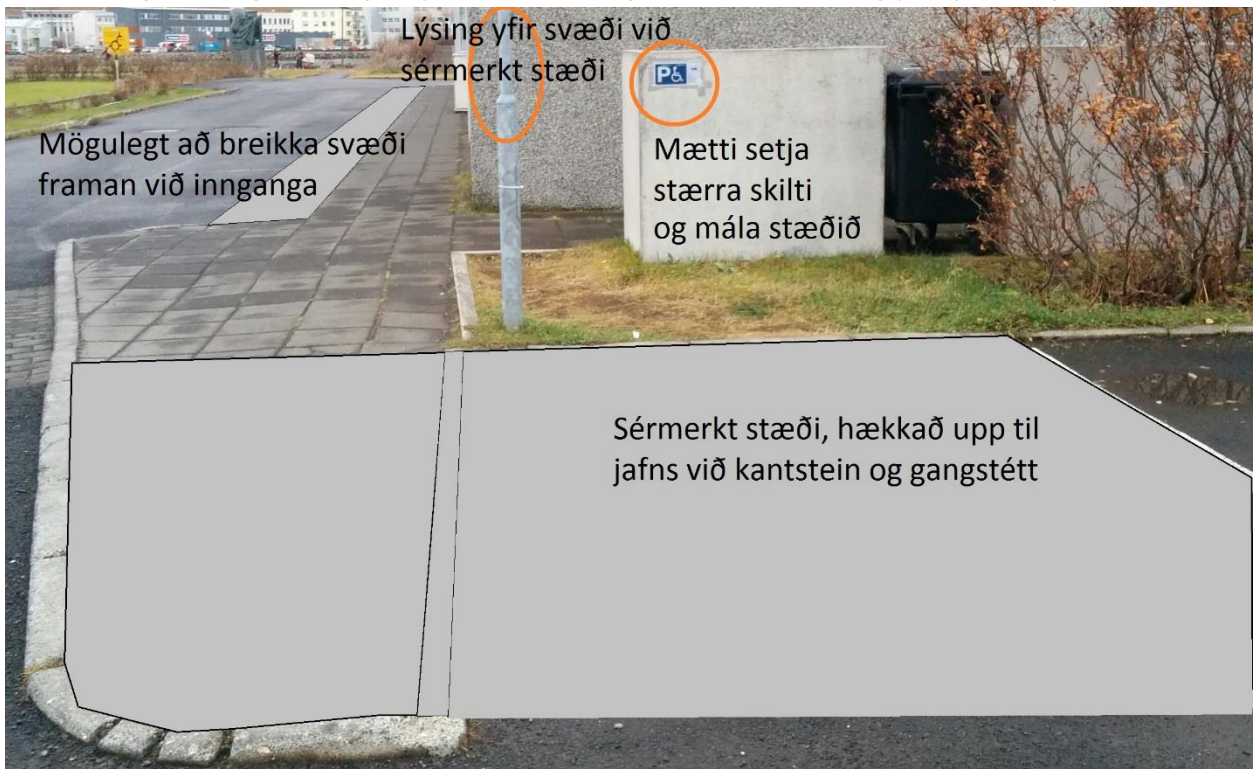
Mynd 5-8: Myndin sýnir aðkomu að leikskólanum Sólborg á Ísafirði. Sérmerkt bílastæði er hækkað upp og merkt betur. Mögulega er hægt að breikka svæði við innganga og færa skammtíma bílastæðin.

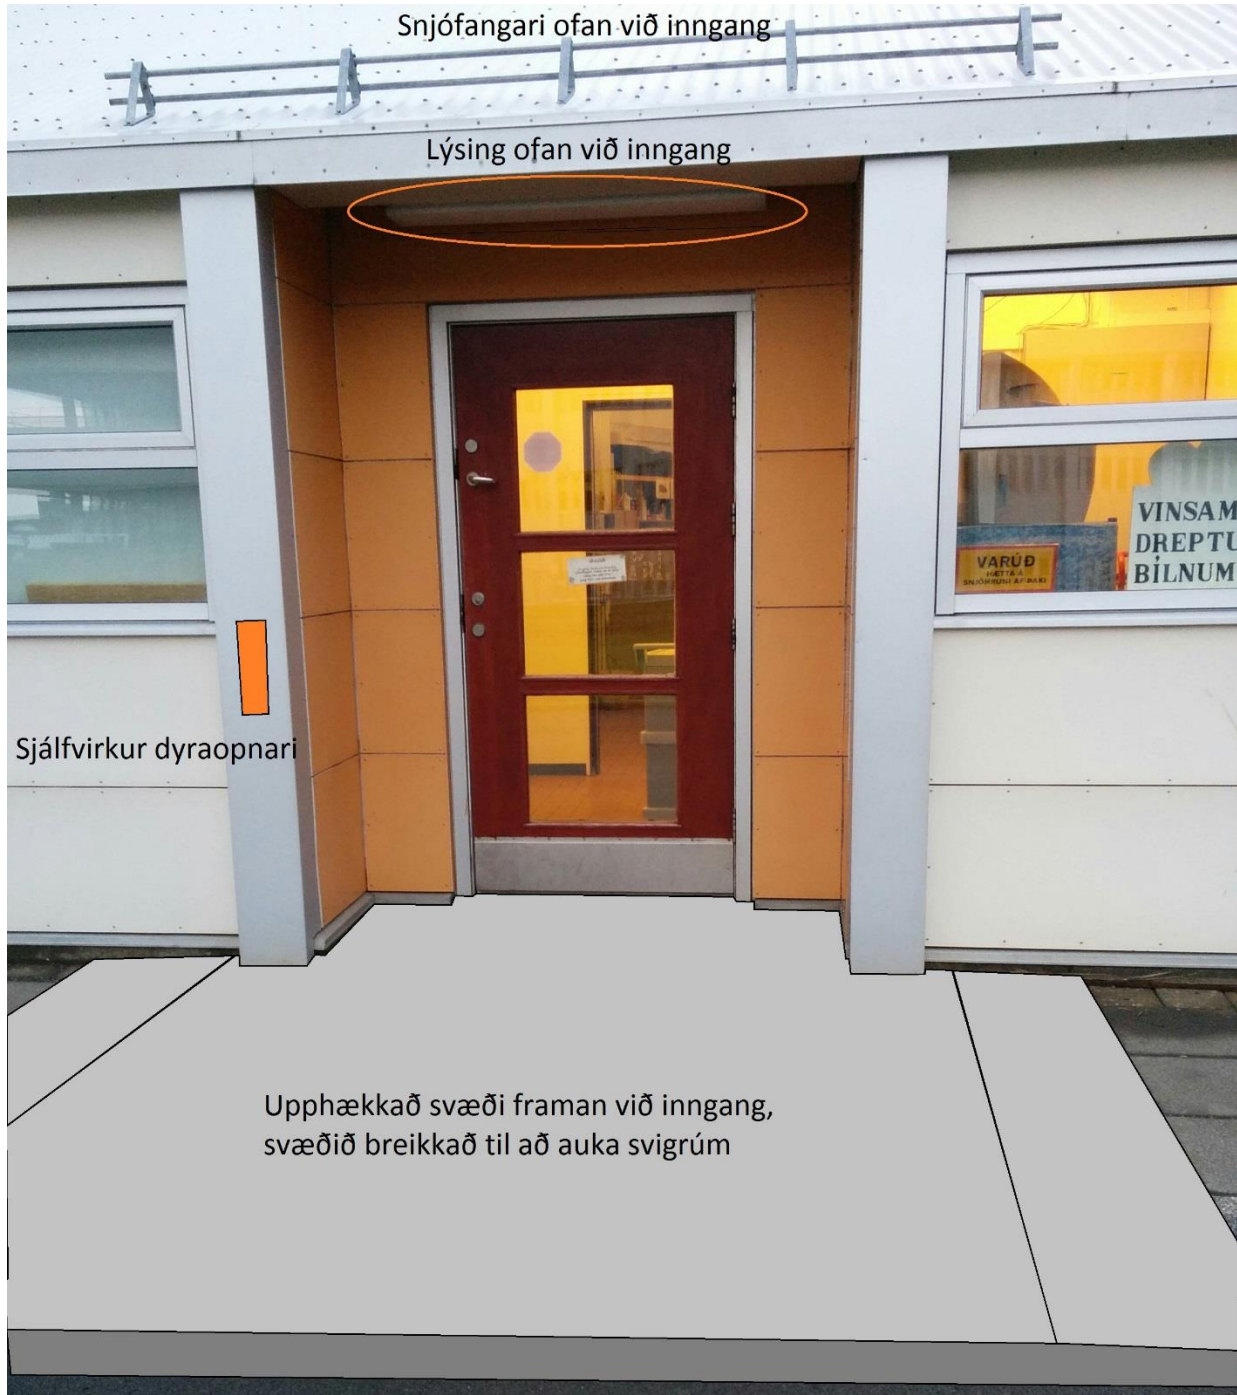
Mynd 5-9: Myndin sýnir mögulega útfærslu á inngangi við leikskólann Sólborg, Ísafirði. Breikka þarf stíg fyrir framan innganga svo að hann sé að minnsta kosti 2m breiður. Mögulegt er að breikka svæðið og hækka það fyrir framan inngang. Sjálfvirkan dyraopnara væri hægt að staðsetja á bita fyrir framan hurðina og lýsingu þarf að bæta. Lýsingu þarf að bæta.

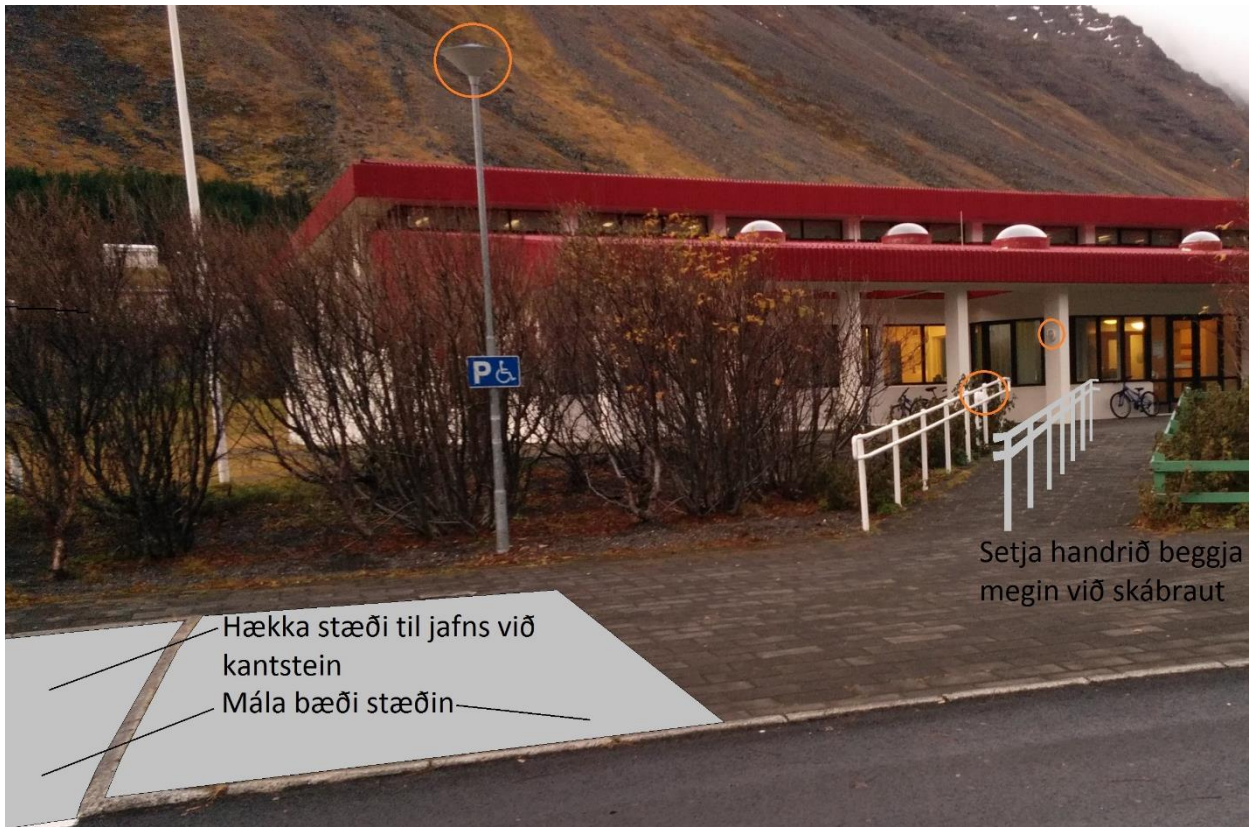
Mynd 5-10: Myndin sýnir aðkomu að íþróttamiðstöðinni Torfnæs á Ísafirði. Hækka þarf annað sérmerkt bílastæðið og merkja þau betur. Einnig þarf að setja handrið beggja vegna skábrautar, sem og bæta lýsingu frá bílastæði að inngangi.

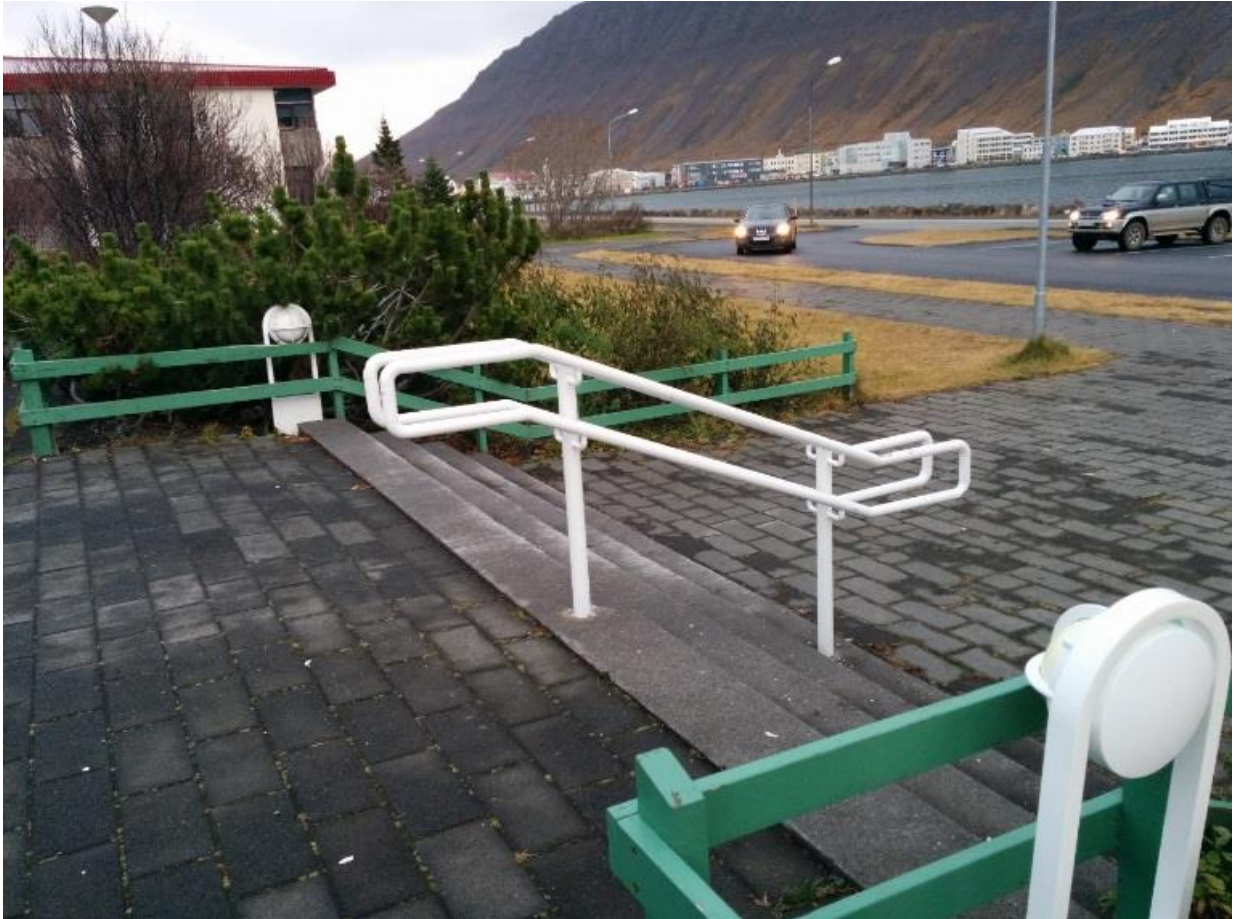
Mynd 5-11: Tröppur við inngang íþróttamiðstöðvarinnar. Endurbætur felast í merkingum á tröppum, viðvörunarfleti ofan við efsta þrep og uppsetningu á handriði.

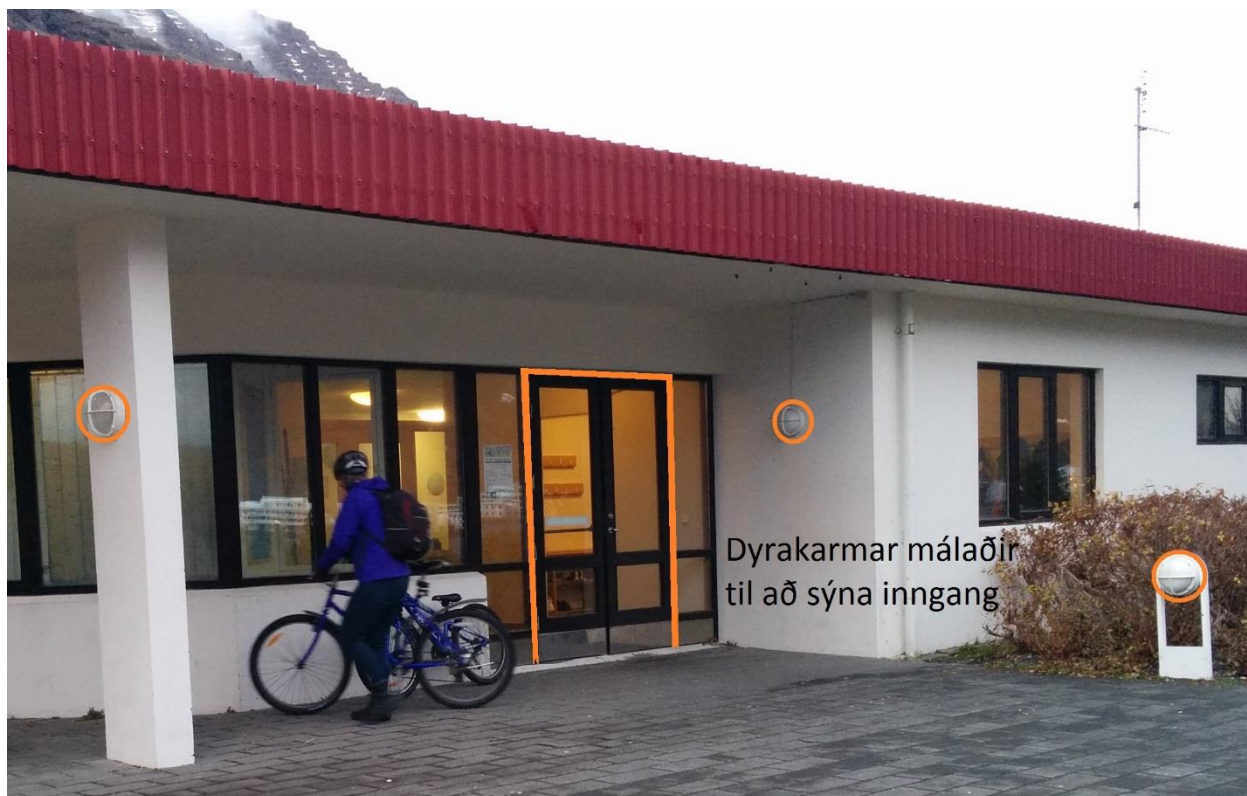
Mynd 5-12: Inngangur í íþróttamiðstöðina. Myndin sýnir lýsingu og hvernig megi mála dyrakarma svo að inngangur sé sýnilegri. Möguleiki er að staðsetja sjálfvirkan dyraopnara á vegg hægra megin við inngang.
