# Minnisblað – Flateyri: Sig á hafnarkanti

**Frá:** Sigurður Áss Grétarsson/Bjarki Ómarsson

**Dags:** 5. júlí 2017

**Varðar:** Sig á hafnarkanti á Flateyri

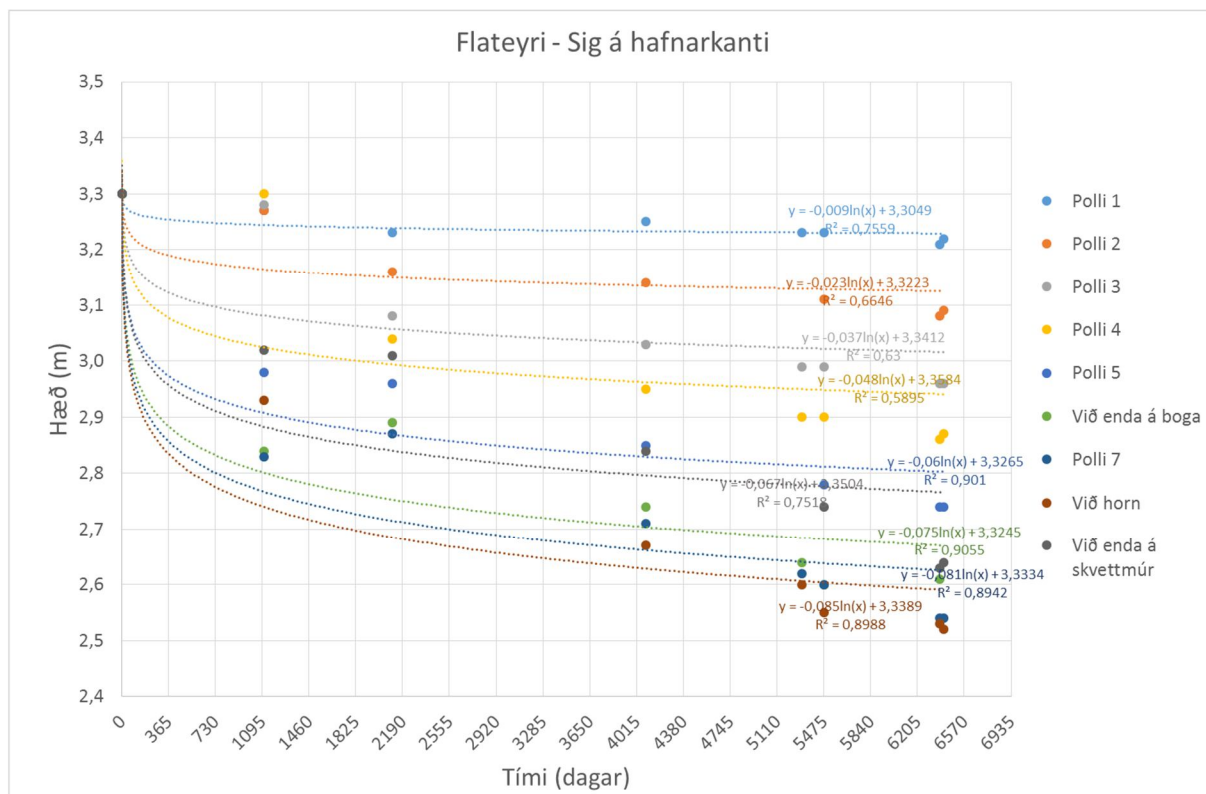
Mynd 1: Mælingar og lógaritmískar bestu línur.

Mynd 1 sýnir mælingar ásamt lógaritmískum bestu línunum. Sig hjá polla 1 og 2 virðist lokið.

Samkvæmt þessari greiningu hefur dregið úr siginu við polla 1 til 5 en því er enn ekki lokið á Hausnum. Ef um hefðbundið sig væri að ræða þá eru miklar líkur á að það hefði átt vera stöðvað eftir 17 ár.

Eins og sjá má á mynd 1 er fylgni mælinganna við bestu línurnar misgóð. Þetta gefur til kynna að lógaritmísk fall henti ekki fyrir öll gildi og ekki sé um hefðbundið sig að ræða.

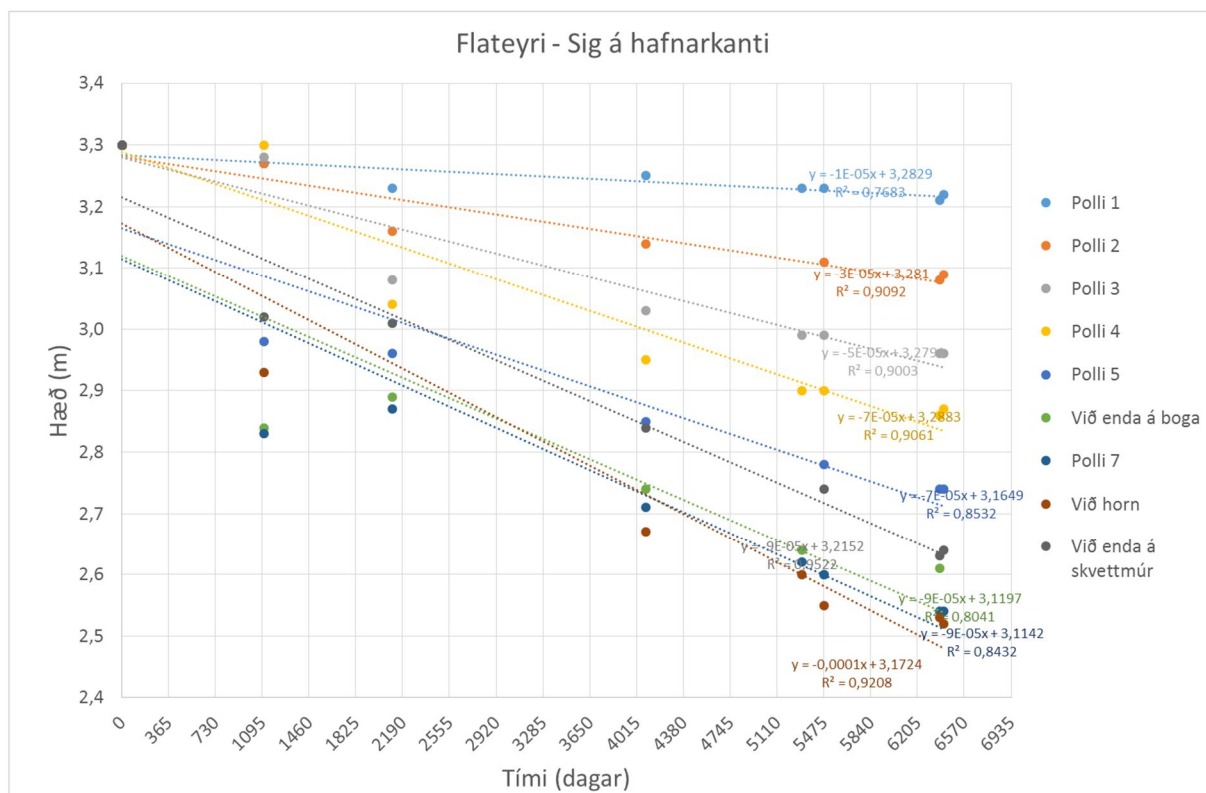
Mynd 2: Mælingar og línulegar bestu línur.

Ef notaðar eru línuleg bestun (sjá mynd 2) þá er fylgnin orðin veruleg betri fyrir gildin í Hausnum en lakari fyrir Hafnarkant. Þetta er vísbending um að þarna sé að eiga sér stað skrið á jarðvegi en ekki sig. Ekki virðist draga úr skriðinu/siginu eftir því sem líður á tímann þó það sé mest til að byrja með en þá er líklega bæði um sig og skrið að ræða. Eða það vegna þess að mikil þyngd var sett á bryggjuna.

Útreikningar á stöðugleika jarðvegsins gegn skriði sýnir að öryggið er lágt. Ef við þetta bætist svo farg þá getur það valdið skriði. Samkvæmt munnlegum upplýsingum þá var sett töluvert farg á bryggjunni stuttu eftir byggingu hennar og líklega jók það sigið veruleg og kom skriði á staða. Eftir að skrið er farið á stað getur það tekið langan tíma að ná jafnvægi þó oftast gerist það strax. Stöðugleikaútreikningar sýna of lítið öryggi sem má rekja til þess að dýpi er fyrir framan bryggju er meira en hönnunardýpi.

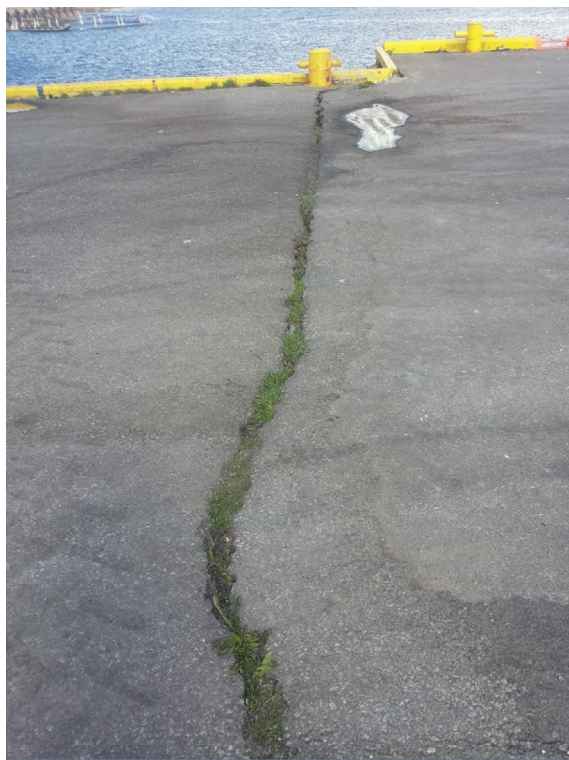
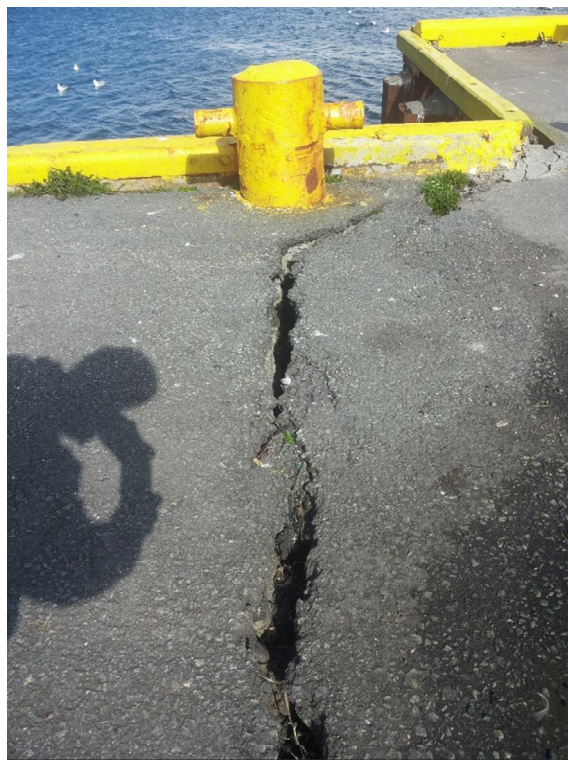
Mælingar sýna að sig á kantinum eykst eftir því sem austar dregur og að á Hausnum er mesta sigið að eiga sér stað og það virðist vera stöðugt. Það gefur vísbendingar um að ekki sé eiginlegt sig að ræða heldur skrið eins og áður segir. Ef botninn er skoðaður þá sést að kanturinn hefur verið byggður nálægt sjávarbakkanum þ.e. að það er að það kemur bakki sem viðist ná niður í 20 m dýpi með flánum ca. 1:4 til 1:7. Hönnunardýpi bryggjunnar er 7,5m og er dýpi upp við kant innan við það en dýpi um 15m frá bryggju hins vegar um og yfir 9 m. Hönnunardýpi stálpila miðast við að dýpi sé óbreytt um fimmfalt rekdýpið þ.e. um 15-18m. Stöðugleikaútreikninga á þili og bakka gefa sterka vísbendingu um skrið á jarðvegi. Öryggið gegn skriði er 1,30 en án fargs en 1 en ætti að vera 1,5.

Mynd 5: Brot í þekju við hafnarkant á Flateyri.

Frá því að mælingar hófust fyrir um 15 árum síðan hefur hausinn sigið meira en 50 cm. Sigið eða skriði á hausnum hefur verið svipað á ári sl. 10 ár eða um 2-4 cm. Það er ljóst grípa þarf þegar inn í þetta. Styrkja þarf fyllinguna þannig að sigið hætti eða í það minnst að reyna að draga verulega úr siginu. Einnig þarf að bæta öryggi gagnvart broti. Lagt er til að fylla meðfram hausnum um 7 m<sup>3</sup> á lengdarmetra af möl/sandi eða um 200m<sup>3</sup> þegar í stað. Þegar dýpkunarskip verður fyrir vestan er lagt til að það setji um 15m<sup>3</sup> á lengdarmetra í fjarlægðinni 5 til 20m fyrir framan bryggju eða alls um 450m<sup>3</sup>. Lagt er svo til djúppjappa fyrir framan bryggju niður á 12-15 m dýpi til að styrkja jarðvegsbotninn. Þessar aðgerðir ættu að mati Vegagerðarinnar að duga til að stöðva sigið.

Eftir að sig stöðvast er lagt til að kantur og þekja verði endursteypt frá polla 3 að haus upp í kóta 3,1m. Gert er ráð fyrir að kostnaður við djúppjöppun og að fylla fyrir framan þil kosti um 10 m.kr. m. vsk. Kostnaður við endursteypu kants og þekju um 20 m frá bryggju er áætlaður um 33 m.kr. m. vsk. Heildarkostnaður við endurbyggingu er því 43 m.kr. m. vsk. þar af greiðir ríkið um 75% að frádregnum vsk. eða 26 m.kr.
