## MINNISBLAÐ

5579-003-MIN-002-V01

**Mat á ofanvatni í lóðum neðan garða undir Gleiðarhjalla og mat á skemmdum vegna sprenginga í garðstæði garðs undir Kubba**

Skoðun á aðstæðum á nokkrum stöðum

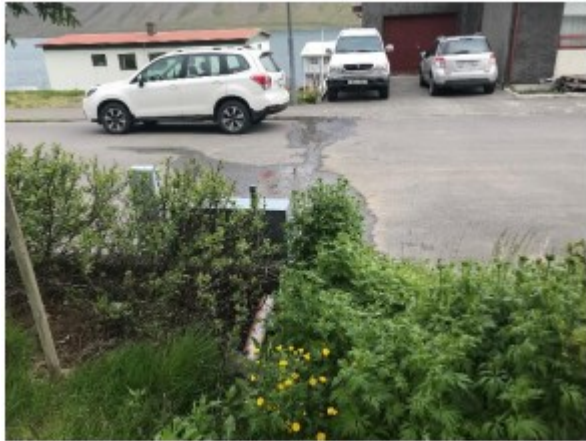
**MYND 1:** Vatn kemur upp á lóðarmörkum og rennur út á götu.

Sigurður Jón Hreinsson eigandi Hjallavegar 15 var á staðnum. Samkv. því sem SJH sagði þá hafði þessi vatnsuppspretta á milli húsanna fyrst sýnt sig fyrir ca. 6 árum. Jafnframt upplýsti SJH að starfsmenn bæjarins hefðu á seinni hluta síðasta árs leitt vatn inn í rör sem var í götunni en var orðið óvirkt vegna drullu. Það að rörið var þarna til staðar bendir til að það hafi verið vandamál með vatn á þessum slóðum áður og því ósennilegt að hægt sé að rekja þetta tiltekna mál til gerðar aurvarnargarðsins. SJH kvaðst ekki verða var við óeðlilega mikinn raka og bleytu í bakgarðinum hjá sér en taldi að einhver raki/bleyta væri viðvarandi í garðinum á númer 17. Enginn var heima á Hjallavegi 17.

Það er litið svo á að þetta mál sé leyst og því lokið. Ekki er talið að þetta megi rekja til gerðar aurvarnargarðsins sem reistur var á árunum 2013 – 2017.

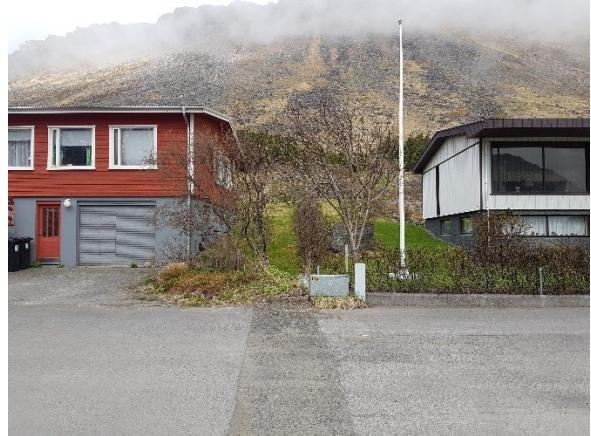
**MYND 2:** Búið að tengja vatn við rör og inn á lögn í götu.

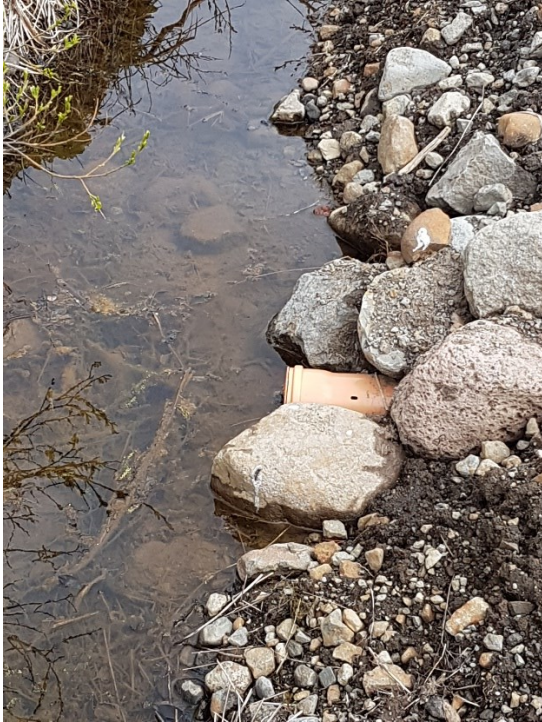
Sjá má vatn í rás efst á lóðinni Hjallavegur 11, sjá mynd 4 hér fyrir neðan. Þar er einnig að sjá gamlar úr sér gengnar lagnir sem hættar eru að þjóna hlutverki sínu, sem bendir til að vatn hafi verið á ferðinni á þessu svæði áður og farið hafi verið í einhverjar aðgerðir til að hemja það, sjá mynd 5 hér fyrir neðan. Rætt var við eiganda lóðarinnar Hjallavegur 9 en bæði sú lóð og Hjallavegur 11 hafa komið fyrir dreni við hús sín þar sem bleyta var of mikil í lóðunum. Eigandi Hjallavegs 9 gat ekki fullyrt að bleyta í lóðum hefði aukist með tilkomu aurvarnargarðsins.

**MYND 4:** Vatn ofanvert í lóðinni á Hjallavegi 11.

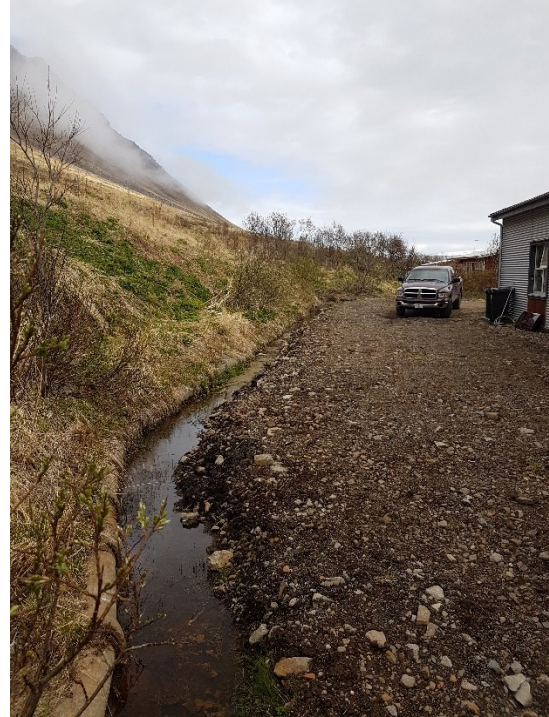
**MYND 5:** Gömul óvirk lögn efst í lóðinni á Hjallavegi 11.

Lagnaleifarnar á lóð Hjallavegar 11 sýna að á einhverjum tímapunkti hefur verið farið í einhverjar aðgerðir til að hemja vatn sem komið hefur ofan úr hlíðinni. Áður en aurvarnargarðurinn var gerður var þar eins og áður segir skurður sem leiddi lækinn og annað yfirborðsvatn norður fyrir byggðina. Þó ekki sé hægt að fullyrða neitt þá má færa rök fyrir því að ástandið hafi amk ekki átt að versna við gerð hans og líkast til að haldast óbreytt. Þó að nú sé búið að beina læknum til norðurs þá er það alveg líklegt að gamli lækjarfarvegurinn og aðrir eldri farvegir þó niðurgrafir séu leiði vatn áfram niður á við. Það getur síðan verið að vatnið stoppi við vegginn ofan við Hlíðarveg 37-43 og safnist þar upp við verstu aðstæður og komi svo undan honum og áfram eftir lóðinni. Eigendur töldu að ekki væru drenlagnir utan um raðhúsallengjuna.

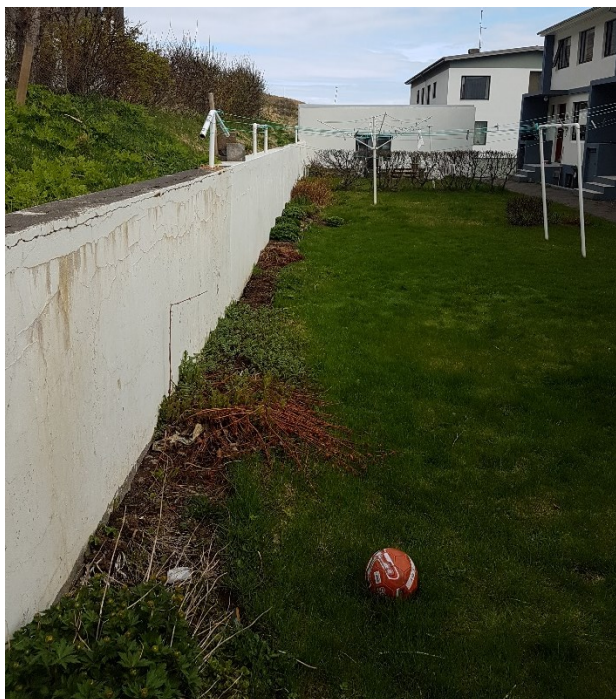
Ef stoðveggurinn sem tengir bílskúrana lóðarendanna á milli væri byggður í dag væri sett drenlagn á bak við hann. Slíkt var samt örugglega ekki gert þegar hann var reistur í kringum 1960. Það er ekki talið raunhæft að koma fyrir drenlagn á bak við vegginn héðan af. Til þess eru aðstæður allt of erfiðar vegna bratta og þrengsla. Mögulegt er að grafa niður drenlagn framan við vegginn og hugsanlega bora í gegnum hann rétt undir yfirborðinu og gera svokölluð grátgöt með eðlilegu millibili sem geta létt af þrýstingnum ef vatn safnast upp á bak við vegginn og tengja þau göt drenlagninni fyrir framan vegginn. Slík göt ætti einnig að bora alveg upp við bílskúrana til að reyna að létta vatnsþrýstingi af þeim ef hann byggist upp. Stoðvegginn og svæðið á bak við hann má sjá á myndum 6 og 7 hér fyrir neðan.

**MYND 6:** Stoðveggur á milli baklóðar og lóða við neðanverðan Hjallaveg, tekið í austur, bílskúrar Hlíðarvegs 41 og 43 við endann.

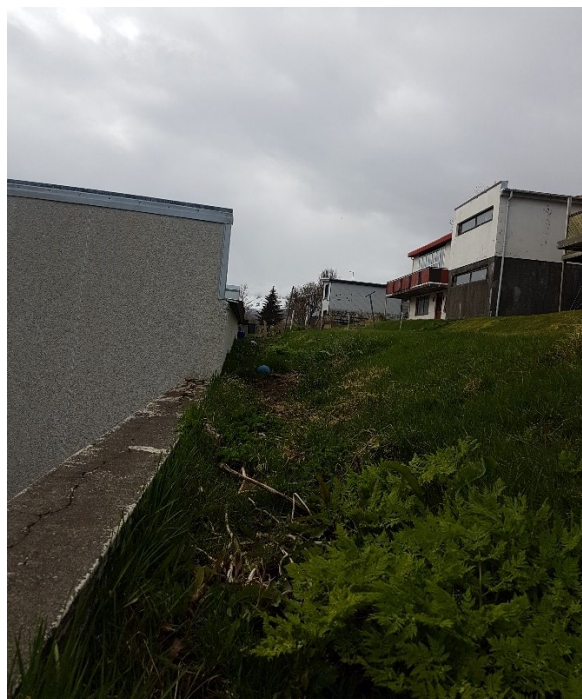
**MYND 7:** Svæðið bak við stoðvegginn og bílskúra Hlíðarvegs 37 og 39.

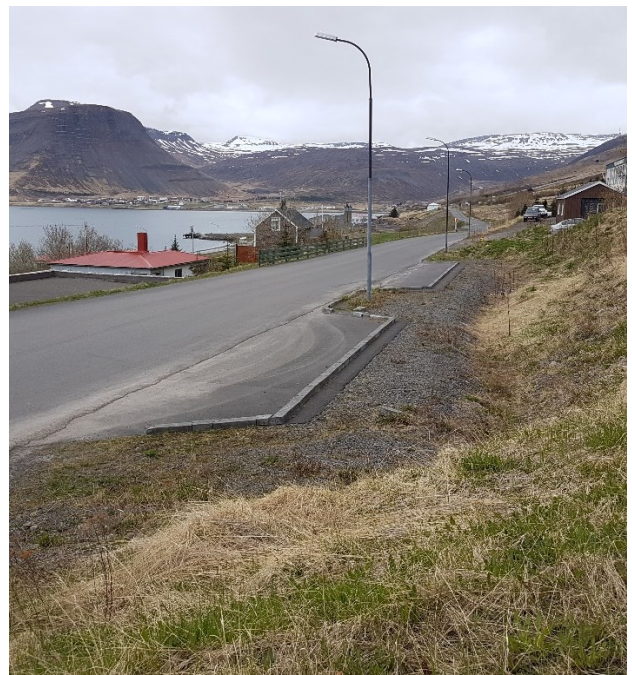
**MYND 9:** Horft vestur Seljalandsveg ofan vegar. Hér er mælt með að grafa niður og ath hvort vatnsrásir finnist.

drenlögn ofan við bílskúrana. Það er þó nauðsynlegt að reyna að komast að því hvaðan vatnið kemur. Það sem er mælt með að gera fyrst er að grafa rás ofan við Seljalandsvegin á móts við austustu bílskúrana – sjá mynd 9 hér fyrir ofan - eða nálægt þeim stöðum þar sem gömlu farvegirnir voru – helst þegar vatn er á ferðinni í vætu- eða leysingatíð – til að kanna hvort þar komi fram vatnsstraumur. Reynist það rétt, ætti að reyna að beina honum vestur á við og helst tengja við lögn í götu. Einnig væri rétt að afvatna undirstöðu garðsins eða að ná stjórn á því vatni sem mögulega lekur út úr undirstöðunni. Það væri best gert með því að gera skurð í garðtánni (táskurð), sem fylltur er af drenerandi efni og jafnvel með drenlögn og reyna að tengja hann við lagnir bæjarins í Seljalandsveginum. Sú aðgerð er líka til þess fallin að auka stöðugleika garðsins og undirstöðunnar. Minna fyrsta skref væri að grafa í garðtánni nokkurn veginn þar sem gömlu farvegirnir voru og athuga hvort að þar er vatn á ferðinni og reyna þá að koma því í lögn og tengja það bæjarkerfinu.

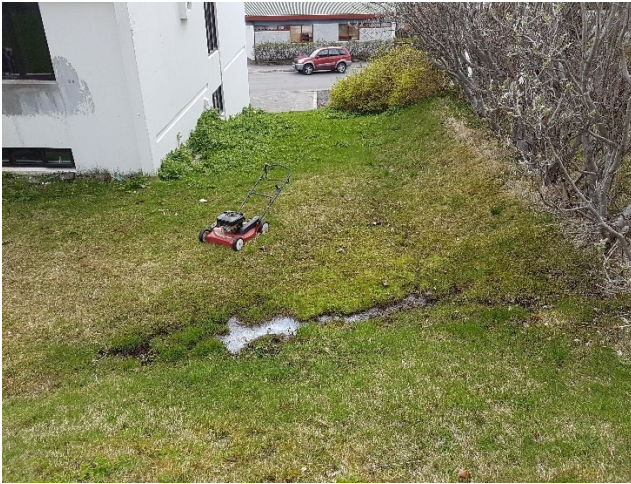
**MYND 10:** Úr garðinum á Urðarvegi 54.

Lóðirnar við nr. 56 og nr. 58 líta sérstaklega illa út auk vesturhluta lóðar nr. 54. Í brekkunni ofan við lóð 56 í austurenda hennar kemur vatn upp og rennur áfram inn á lóðina. Lóðin er það blaut að hún er ekki nothæf til útivistar. Sömu sögu má segja að sé að segja um nr. 58 en þó er ekki alveg eins mikil bleyta þar. Lóðir nr. 60 og nr. 62 líta betur út, sérstaklega nr. 62. Þar er endá búið að koma fyrir dreni í kverkinni á milli lóðar og brekku, sem síðan tengist dreni lóðanna nr. 64-68.

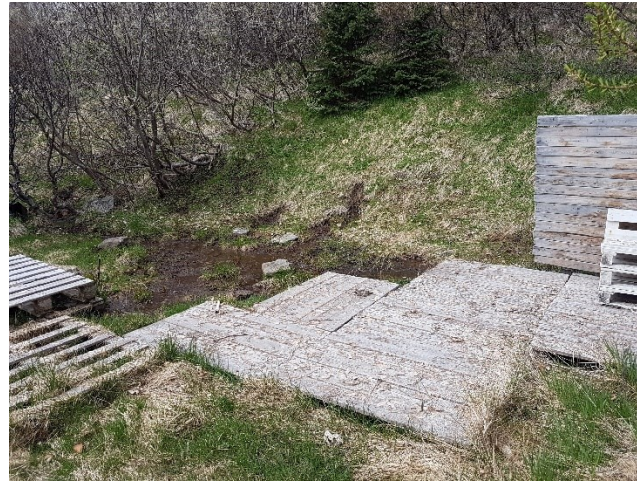
**MYND 11:** Úr garðinum á Urðarvegi 56.

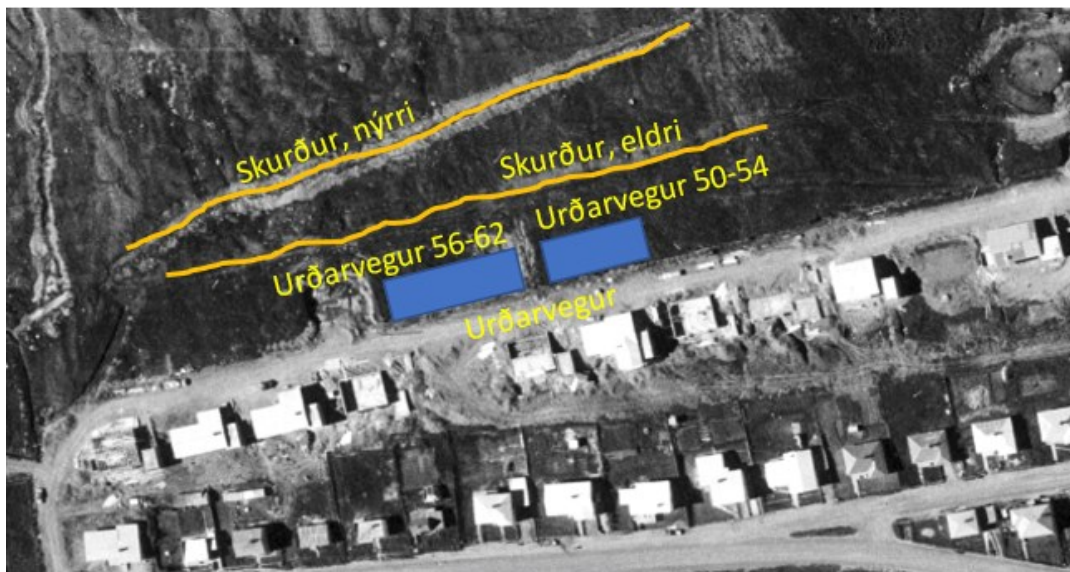
**MYND 12:** Gömul loftmynd af svæðinu, sem sýnir staðsetningu húsana og eldri skurði

Samkv. uppl. Jóseps þá stíflaðist drenlagnin á nr. 60 fljótlega og hefur því ekki virkað sem skyldi og sú lóð því blautari en ella. Jósep upplýsti einnig að alltaf hafi verið bleyta í þessum lóðum allt frá því hann flutti í húsið. Hann gat ekki fullyrt að hún hefði aukist með tilkomu varnargarðanna. Á gamalli loftmynd, sjá mynd 12 hér fyrir ofan, má sjá að grafnir hafa verið skurðir ofan við raðhúsin væntanlega í því augnamiði að leiða vatn vestur fyrir húsini. Efri skurðurinn virðist nýrri en sá neðri, sem er kannski til marks um að sá neðri hefur ekki dugað.

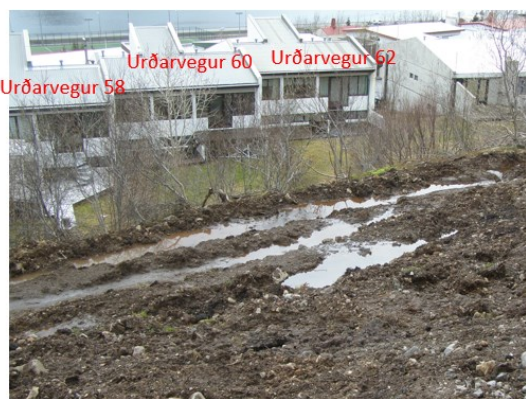
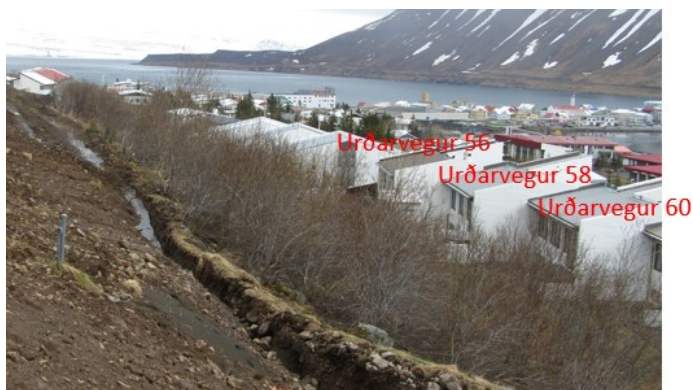
**MYND 13:** Ofan við Urðarveg 56-62, tekin árið 2013. **MYND 14:** Ofan við Urðarveg 56-62, tekin árið 2013.

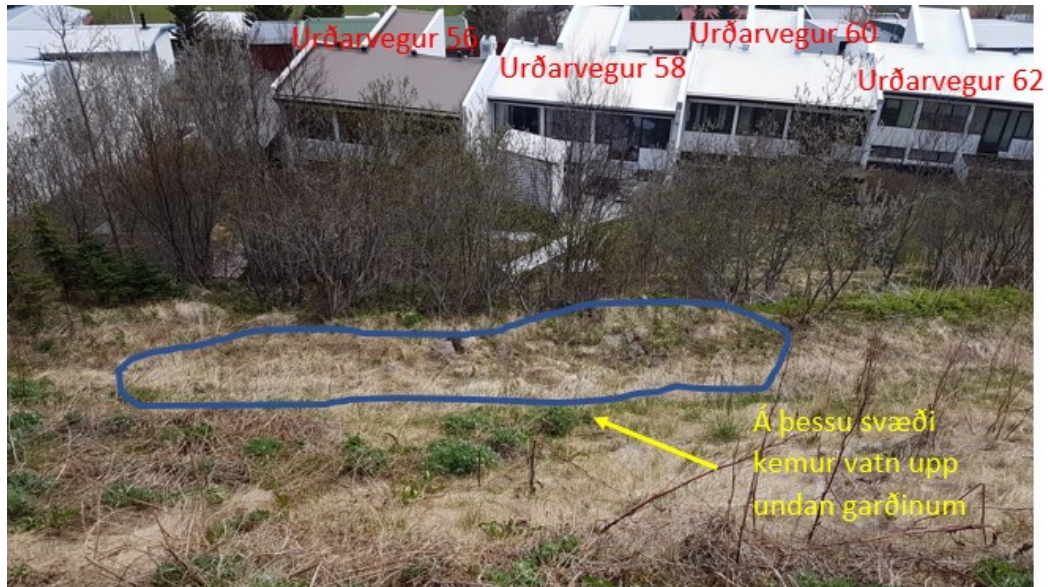
Við skoðun sást hvar vatn kom upp undan garðinum hlémegin á móts við hús nr. 56-58, sjá mynd 15 hér fyrir neðan. Niðurstöður grófs sjónmats eru að uppsprettan sé fyrir neðan botninn í skeringu garðsins. Á þessu svæði á nokkurskonar stalli neðan garðsins liggja aðveituæðar vatnsveitu bæjarins. Nauðsynlegt er að ganga úr skugga um að ekki sé um að ræða leka úr þeim lögnum eða öðrum hugsanlega aflögðum lögnum sem gætu legið á svæðinu og leiði hugsanlega ennþá eitthvað vatn.

**MYND 15:** Mynd tekin af garðtoppi og niður að raðhúsunum við Urðarveg 56-62.

Til að komast að því hvaðan vatnið er að koma þarf að fara með litla gröfu upp á stallinn neðan garðsins og grafa niður þar sem vatnið kemur upp og reyna síðan að elta það og finna hvaðan það er að koma. Einnig mætti grafa niður þar sem vatnið er að koma upp í brekkunni ofan lóðar nr. 56 en mjög líklega er uppspretta vatnsins sú sama. Þegar búið er að finna það þarf að leiða það með einhverjum hætti í lögn út af svæðinu. Það er ekki einfalt þar sem bæði er mikill trjágróður á svæðinu og land bratt. Það er ljóst að það þarf að þurrka baklóðirnar á húsunum sem um ræðir eigi þær að vera nothæfar.

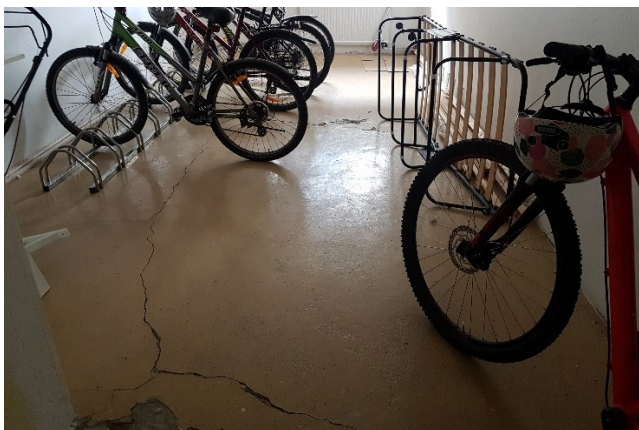
**MYND 16:** Sprungur í gólfi í hjólageymslu/þurrkherbergi.

Þó að hvergi sé minnst á tjónið í verkfundargerðum þá eru margar vísbendingar um að það hafi verið tilkynnt og brugðist við því. Eftirlit var kallað til og því sýndar skemmdirnar. Það að mælir er settur í Stórholt 7 í kjölfarið styður það líka. Það er því niðurstaða okkar að það er einfaldara að gera við flísar í anddyri, heldur en að eyða mikilli vinnu í að fjalla um það mál, þó það sé langlíklegast að þar hafi verið fyrir sprungur í plötunni sem skila sér með tímanum upp í gegnum flísalögnina. Sprungur í gólfi hjólageymslu/þurrkherbergis virðast hafa verið til staðar um lengri tíma, skv. greinargerð Hafsteins og Brynjars frá 15.06.2018 er platan ójárnþent og því fullkomlega eðlilegt að þar séu sprungur fyrir. Í raun er því ekki hægt að hafna því að þar hafi orðið einhver hreyfing af völdum sprenginga, en í grunninn var platan aldrei fullkomlega heil. Þetta mál er hins vegar af þeirri stærðargráðu að

jafnvel er einfaldara að leita sátta og gera við þessar sprungur heldur en að fara þá leið að reyna að afsanna að þær séu af völdum framkvæmda við varnargarðinn.

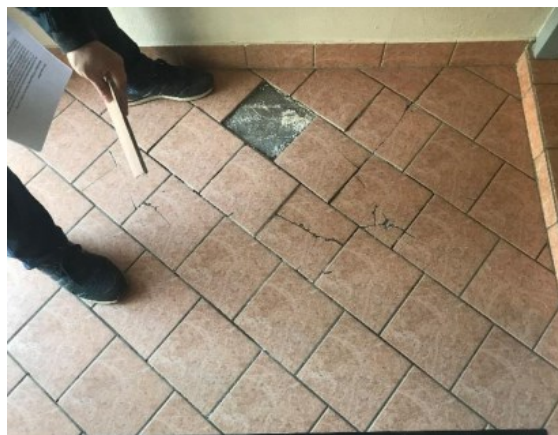
**MYND 17:** Lausar flísar í anddyri.
