Ísafjarðarbær

Sauðárkrókur, 1. október 2021

Efni: Úttekt á Slökkviliði Ísafjarðarbæjar 2021

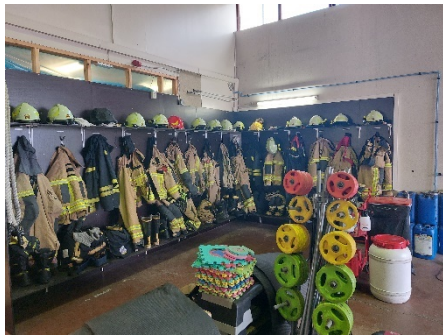
Mynd 1 Ísafjörður

Atriði	Mat	Lýsing
Aðstaða til að geyma hlífðarfatnað	Þarfnast úrbóta	Geymsla á hlífðarfötum er í opnum hólfum á öllum stöðvum. Ákjósanlegt væri að setja upp lokaða skápa eða aðskilja búningsaðstöðu og bílasal til að koma í veg fyrir að koltvísýringmengun berist í fatnaðinn. (sjá myndir 1, 2, 3 og 4)
Aðstaða til að þrifa hlífðarfatnað og annan búnað slökkviliðs	Þarfnast úrbóta	Takmörkuð aðstaða er til að þrifa hlífðarfatnað og búnað á starfstöðvum slökkviliðs.
Aðstaða til að þrifa mannskap	Þarfnast útbóta	Engin aðstaða er til að þrifa mannskap eftir útköll á starfsstöðvum slökkviliðs á Suðureyri, Flateyri og Þingeyri. Aðstaðan á starfstöð á Ísafirði er lítil. Ákjósanlegast er að hafa sturtu aðstöðu á slökkvistöð. (Sjá mynd 5)
Plássþörf slökkvistöðvar sbr. leiðbeiningum 6.086	Ekki í lagi	Slökkvistöðvar þurfa að uppfylla kröfur um kaffistofur, snyrtingar og böð. Slökkvistöðvar á Suðureyri og Þingeyri uppfylla ekki þær kröfur þar sem hvorki starfsmannaaðstaða, né snyrting er til staðar. Gera þarf ráð fyrir a.m.k. 1,5 m vinnusvæði kringum slökkvibíl. Slökkvistöðvar á Ísafirði og Þingeyri uppfylla ekki þær kröfur. (Sjá myndir 6, 7 og 8)

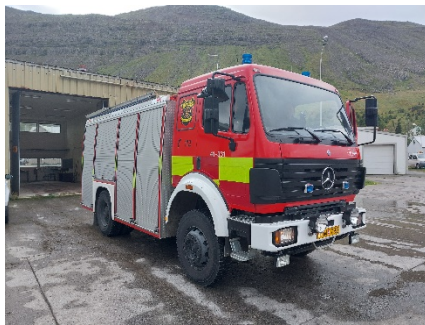
Mynd 9 Suðureyri

Atriði	Mat	Lýsing
Aldur bifreiðar	Ekki í lagi	Aldur bifreiða slökkviliðs er ekki í samræmi við leiðbeiningar um lágmarksbúnað, afskriftir og úreldingu búnaðar slökkviliða. Dælubifreið á Suðureyri er af árgerð 1995, dælubifreið á Þingeyri er af árgerð 1980, tankbifreið á Ísafirði er af árgerð 1999 og körfubifreið er af árgerð 1981 (sjá myndir 9, 10, 11 og 12)
