### **Húseign: Vallargata 1, Þingeyri**

Að beiðni forstöðumanns umhverfis- og eignasviðs Ísafjarðarbæjar hefur undirritaður skoðað húsið að Vallargötu 1 á Þingeyri. Eftirfarandi er skoðunarskýrsla og lausleg áætlun yfir kostnað við endurbætur á húsinu.

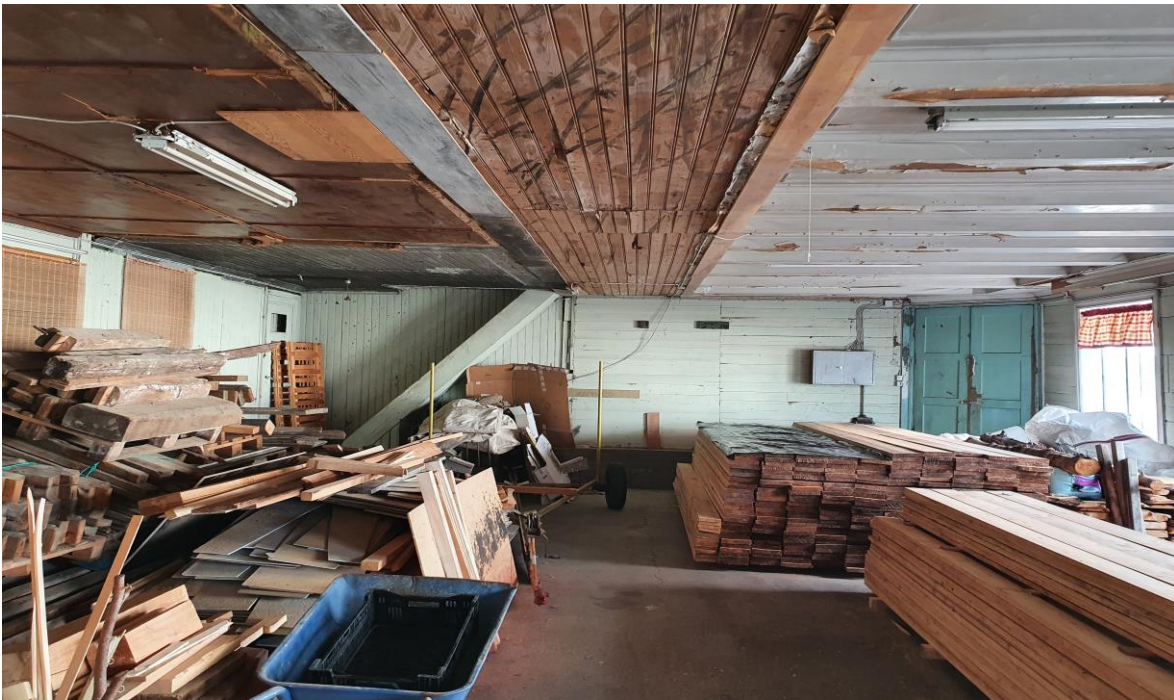
Fyrsta hæð, gólfið lækkað og steipt, súlur og langbiti í lofti fjarlægður

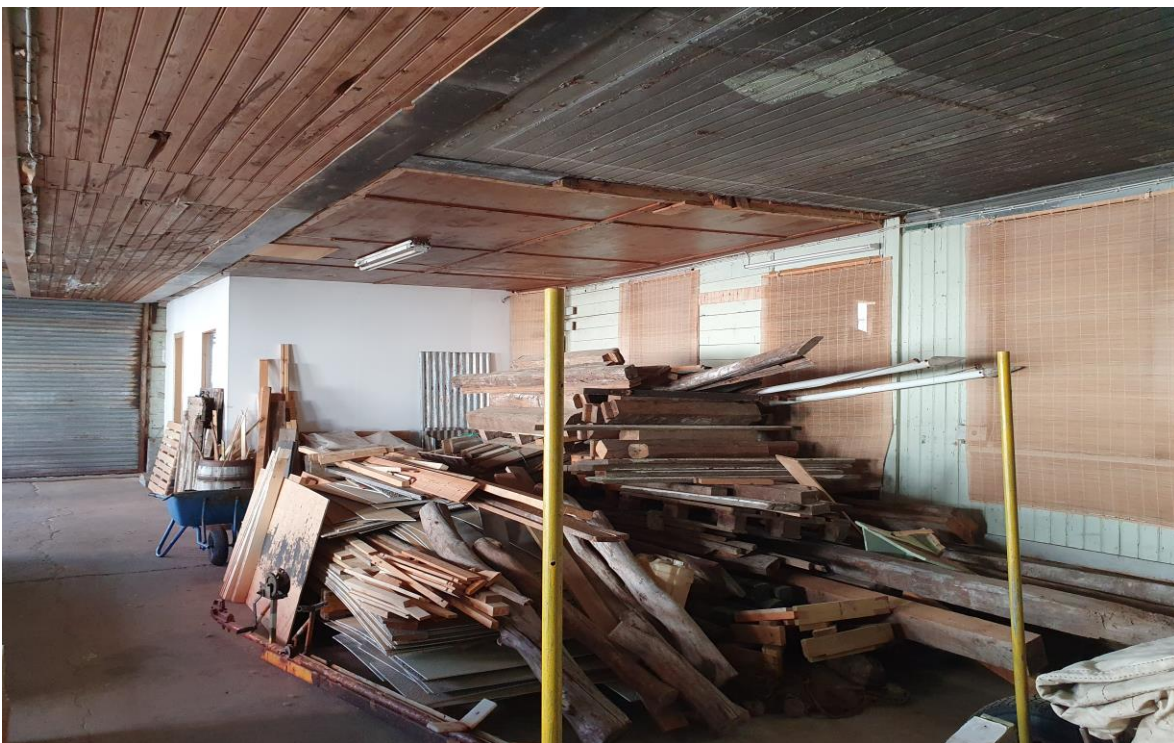
Fyrsta hæð, nokkrar tegundir loft og veggklæðninga, afstúkað herbergi í suð-austur horni

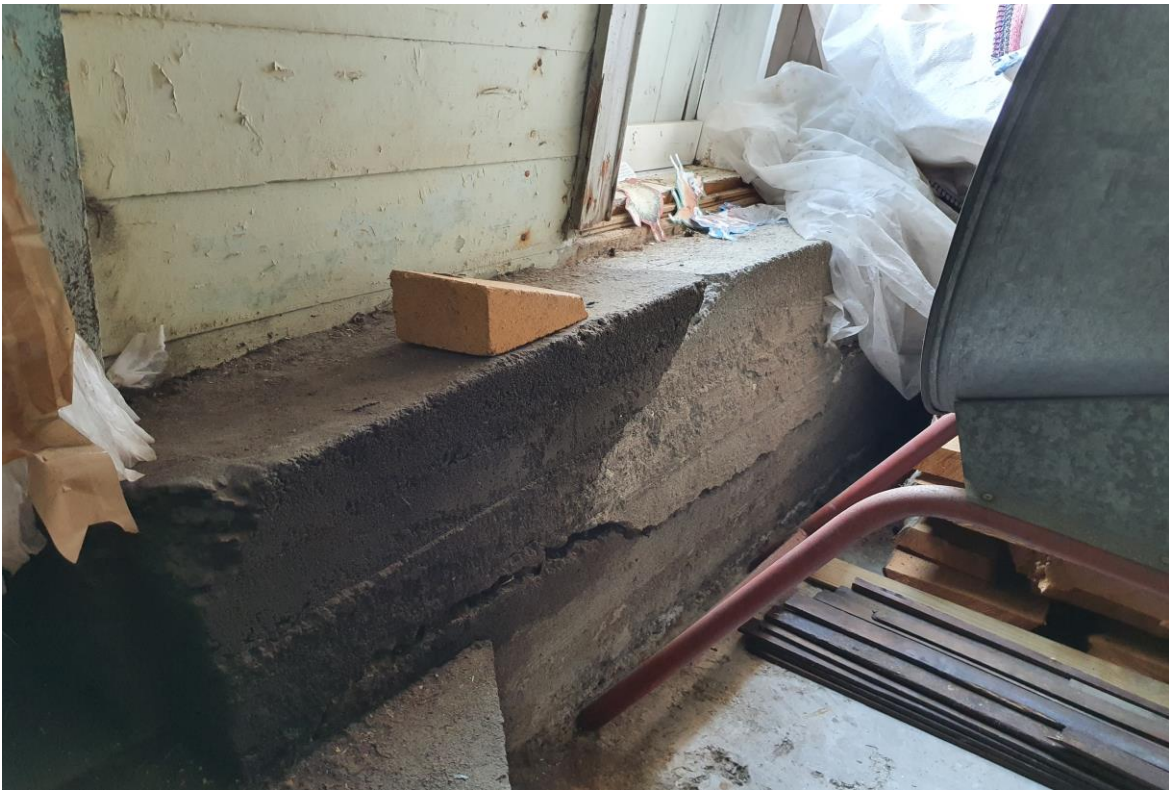
Á nokkrum stöðum hefur steipti veggurinn sprungið og brotnað, mest áberandi er það við norðvestur og norðaustur horn hússins. Þá virðist sem norðurveggur hússins sé að ganga út að neðan sem líklega orsakast af þrýstingi frá steipta veggnum og því að fótstykkið í timburveggnum er að gefa sig vegna fúa.

Fyrsta hæð, sökkulveggur steypur ofan á gólfplötu og innan á fótstykki, farinn að brotna við norð-austurhorn hússins

Steyptu veggirnir, undir útveggjunum, eru einnig sprungnir og brotnir og sumir þeirra farnir að hallast inn á við vegna jarðvegsálags.

| 1. Undirstöður: Fjarlægja núverandi undirstöður og gólfplötu fyrstu hæðar og steypa nýjar undirstöður | 12.300.000,- |

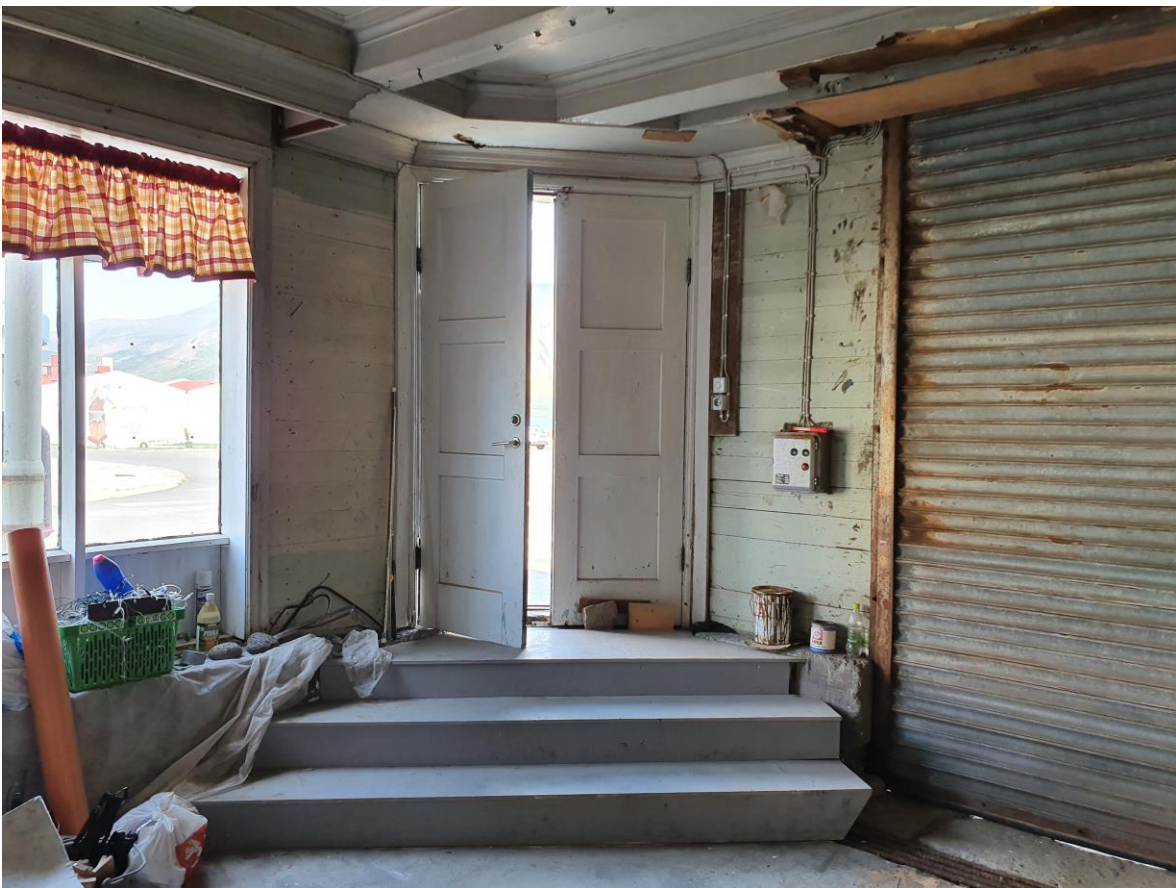
Fyrsta hæð, nýlegar tröppur úr timbri við suð-austur horn, steypur veggur brotinn undir tröppunum

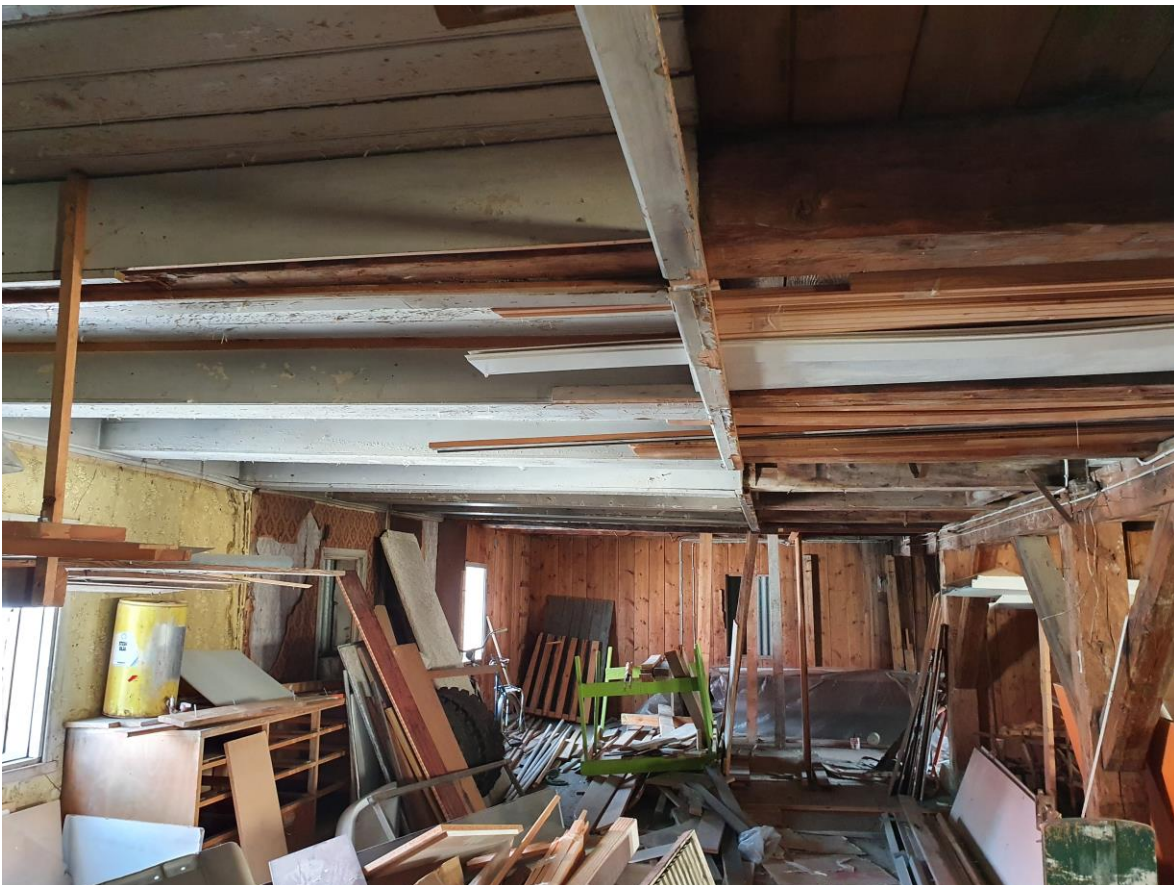
Önnur hæð, loftbitar, bæði langbiti og þverbitar, hafa sigið

Langbiti eftir miðju húsinu hefur sigið nokkuð um miðbik hússins. Væntanlega vegna þess að súlur undir gólfinu á fyrstu hæð hafa verið fjarlægðar.

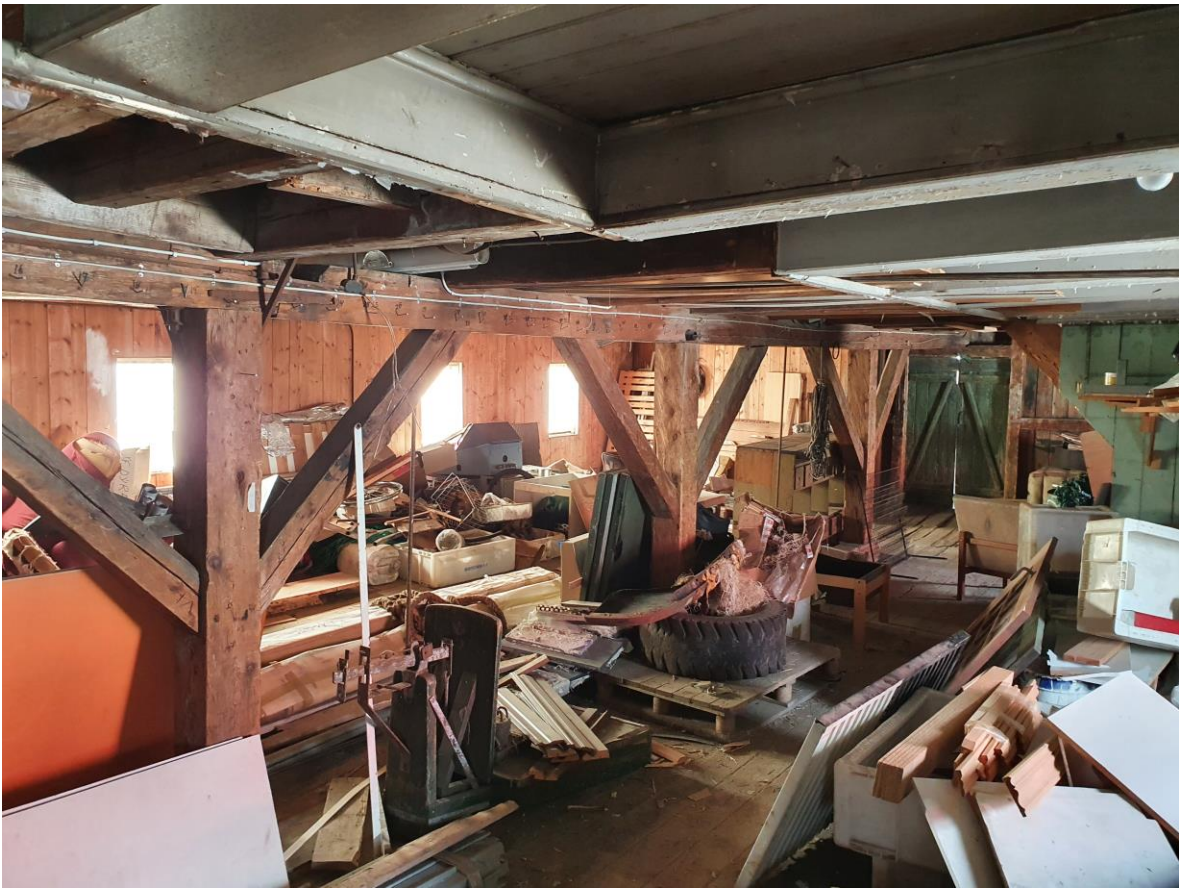
Önnur hæð, loftbitar hafa sigið, klæðning innan á útveggjagrind í hluta hæðarinnar

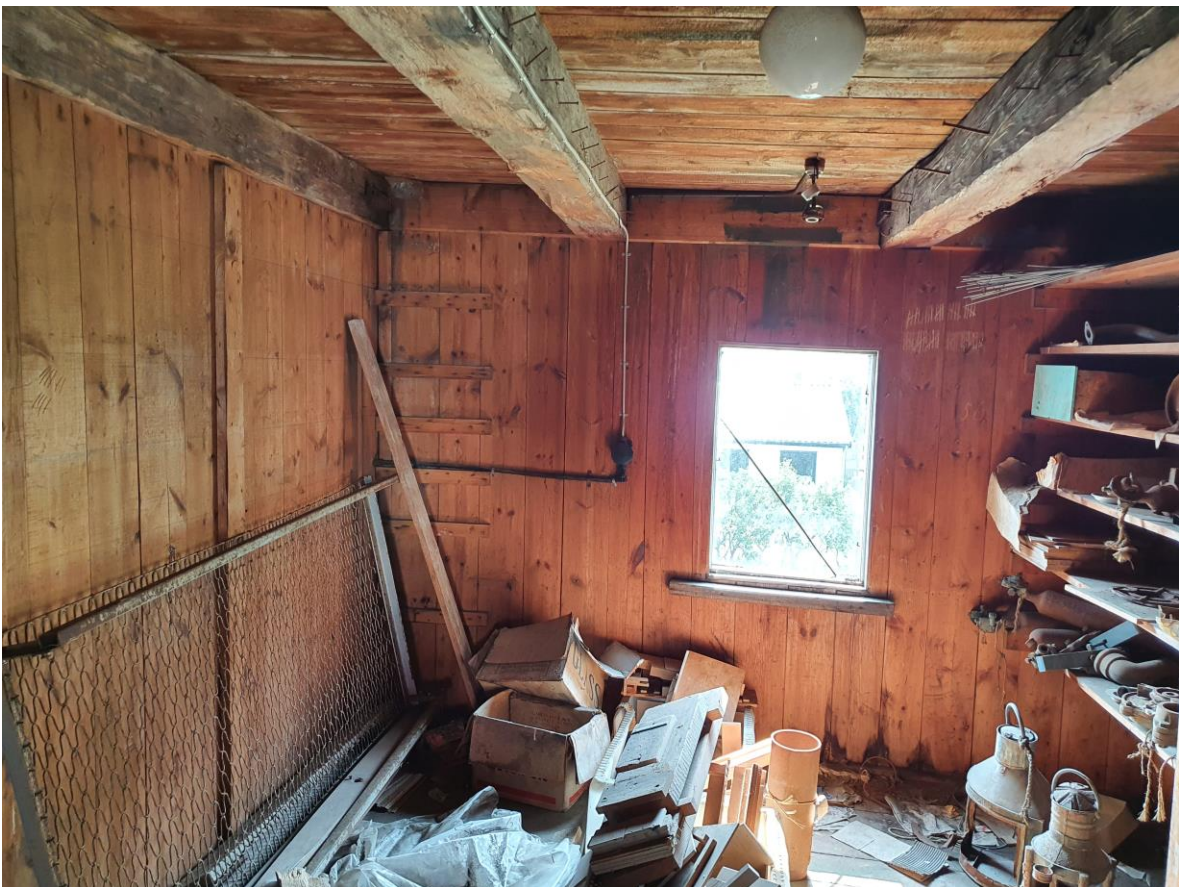
Önnur hæð, klæðning innan á útveggjum farin að skemmast við glugga og önnur op, grindin einnig farin að skemmast á sömu stöðum.

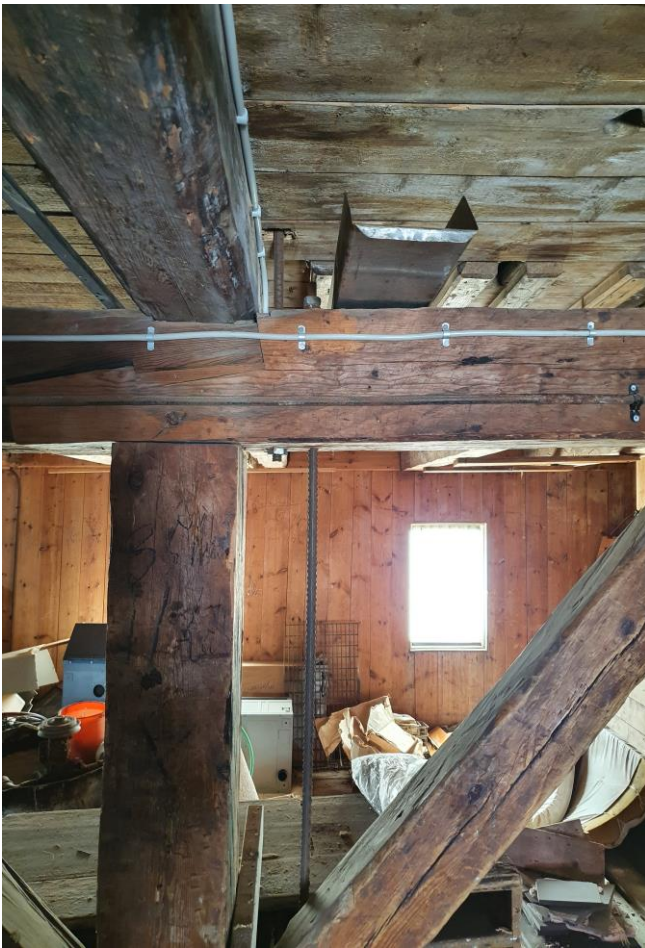
Ofan t.v. þverbiti. Langbiti, súla og skástífur við súlur. Einnig sjást stálteinar sem koma upp úr lofti fyrstu hæðar og aðrir sem fara upp í gegnum rishæðina og festast við sperrur.

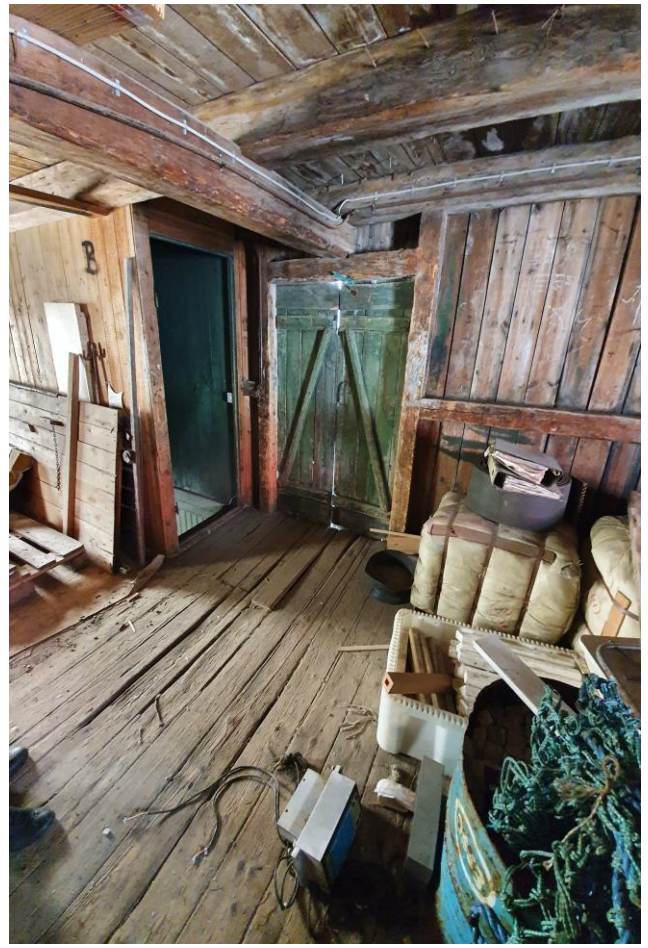
Ofan t.h. vesturhlið. Vesturhlið, hurðin orðin slitin og gisin, blæs og rignir inn um hana. Skemmdir á gólfi vegna bleytu og slits.

Klæðning á gólfi er í ágætu ástandi nema við hurð á vesturgafli þar sem það er nokkuð skemmt.

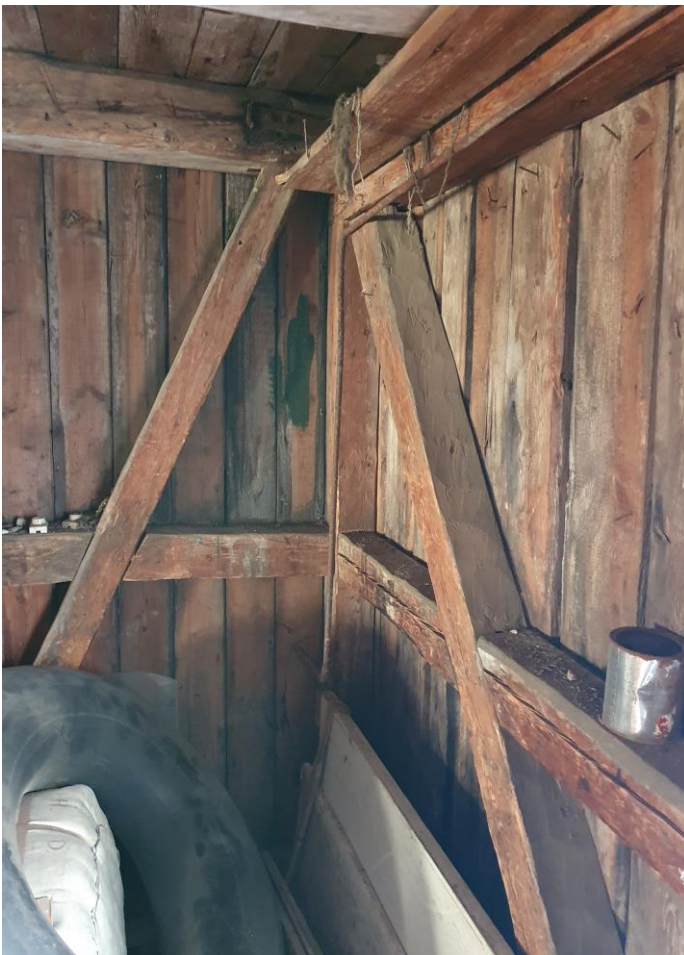
Neðan t.v. norðvestur horn hússins. Burðargrindin og timburklæðning utan á henni, þar utaná er pappi og bárujárn. Fúaskemmdir í klæðningunni á nokkrum stöðum.

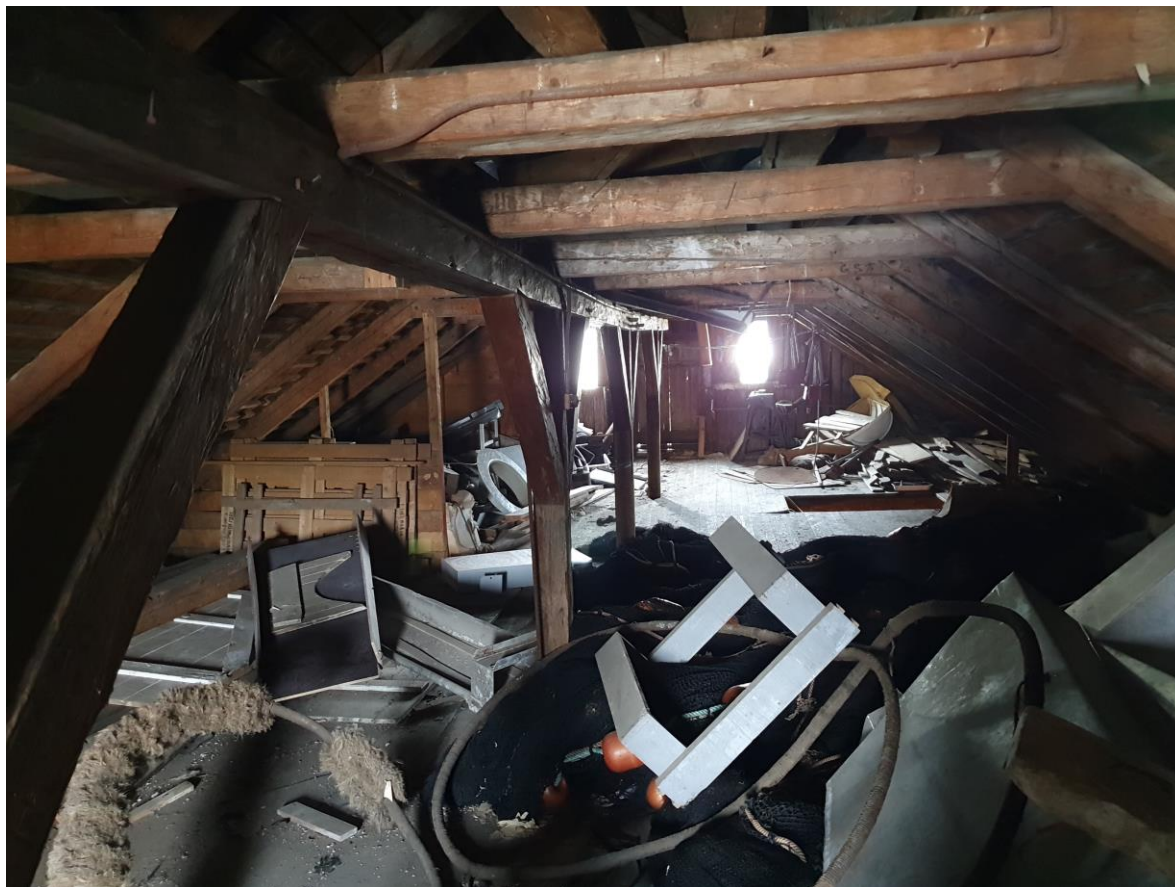
Rishæð, langbiti siginn

Langbiti og milligólf nokkuð sigið um miðbik hússins.

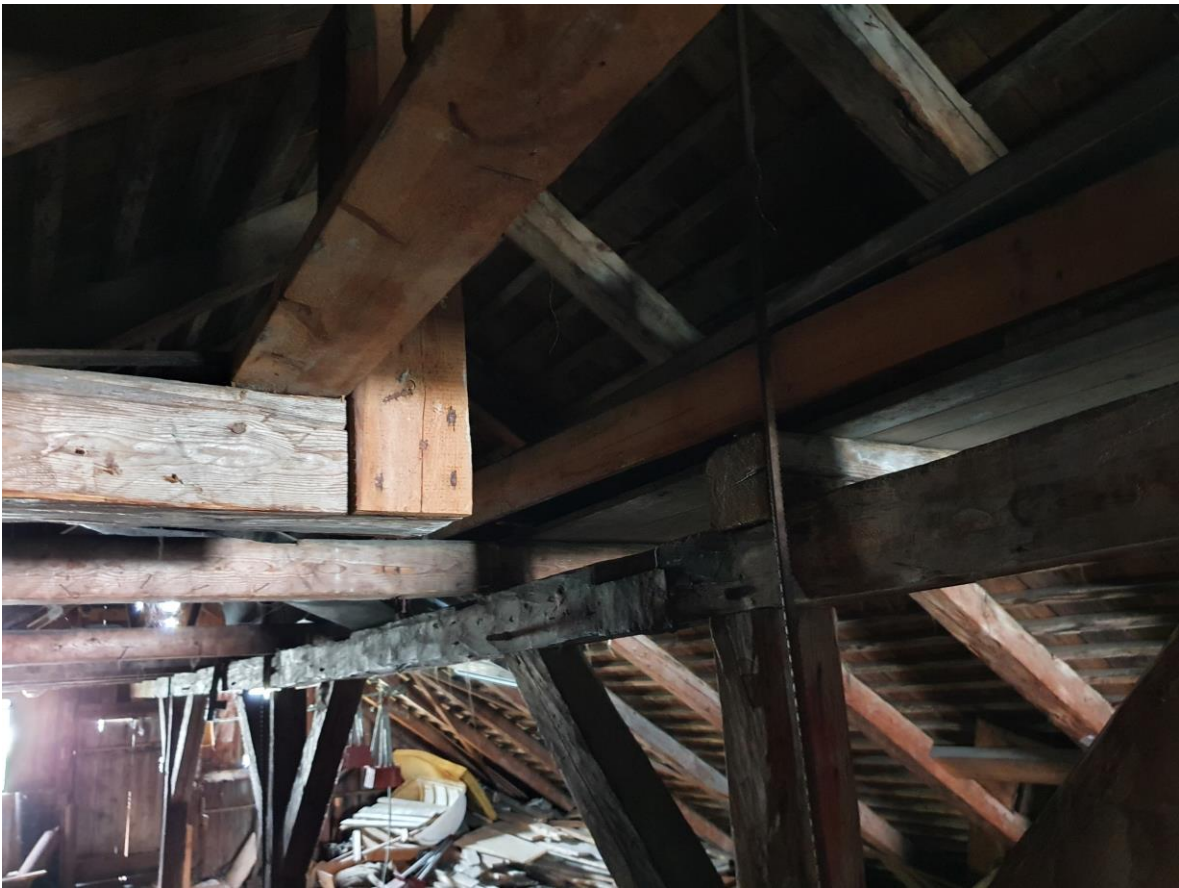
Rishæð, þverbiti hefur verið tekinn í sundur

Skammbitar, þvert á húsið, eru í góðu ástandi. Tveir bitar hafa verið teknir í sundur og vantar búta í þá.

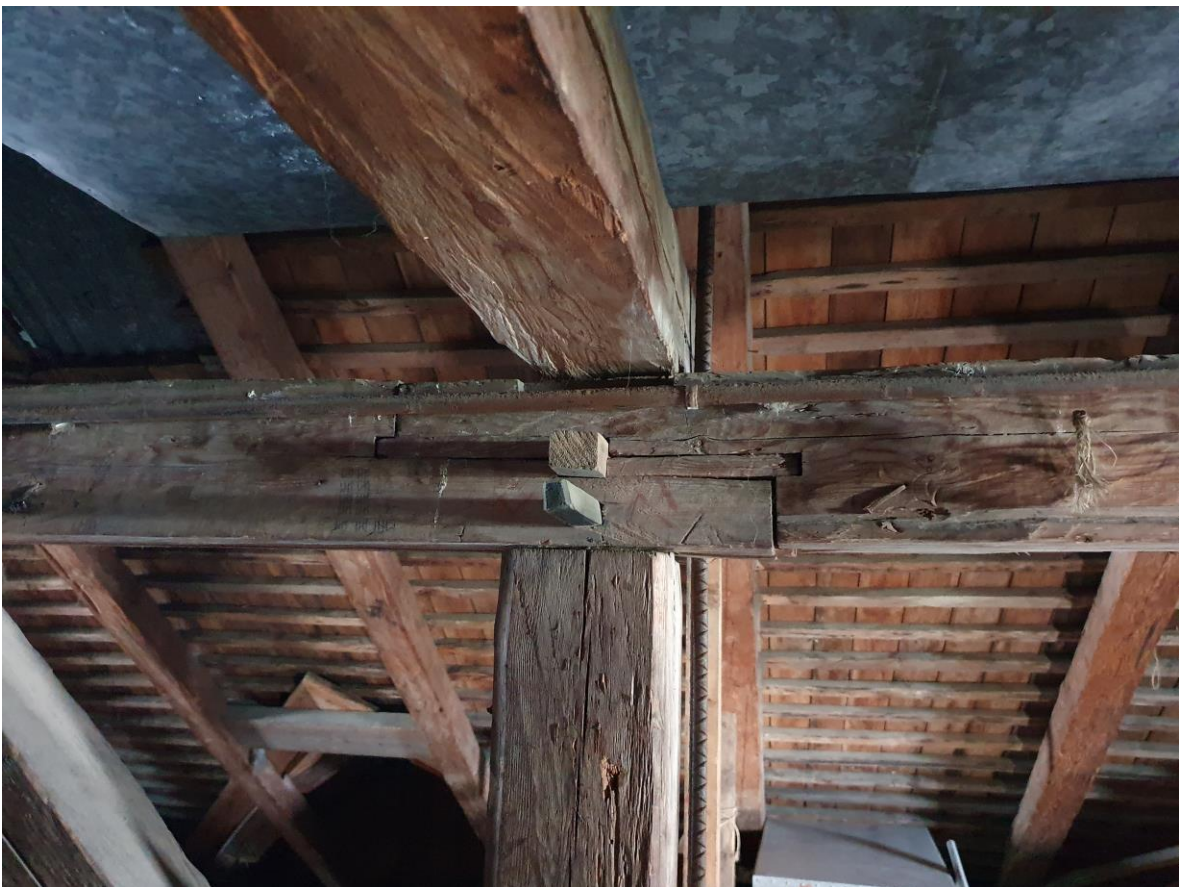
Rishæð, samsetning á langbita, þverbita og súlu. Einnig má sjá lektur og klæðningu á þaki

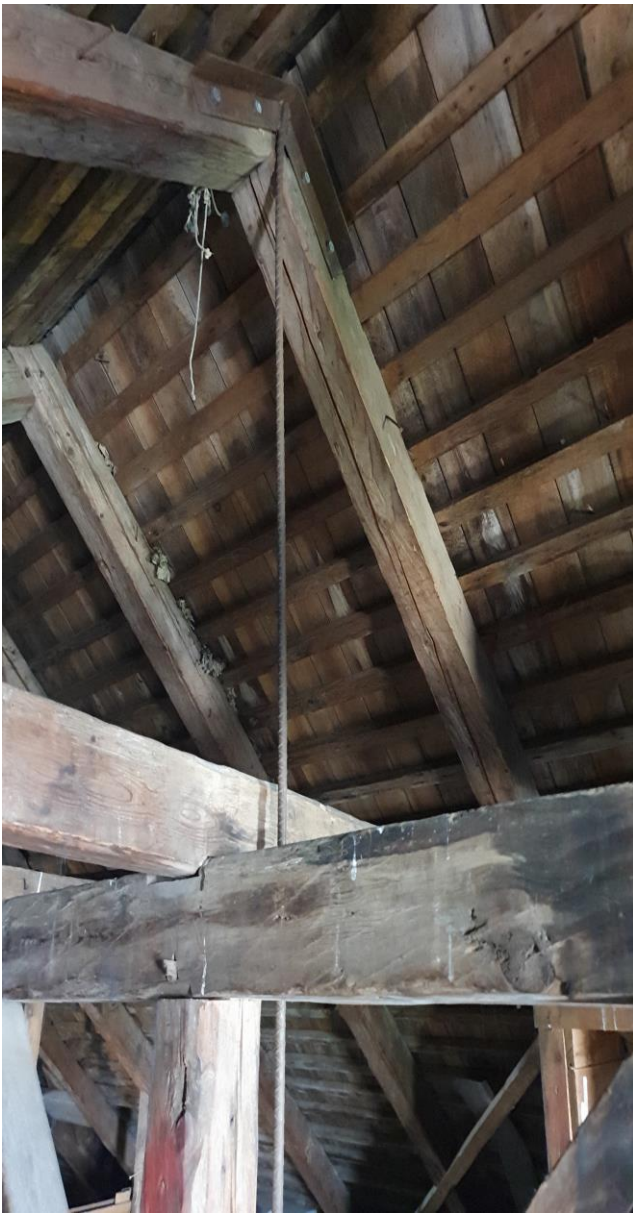
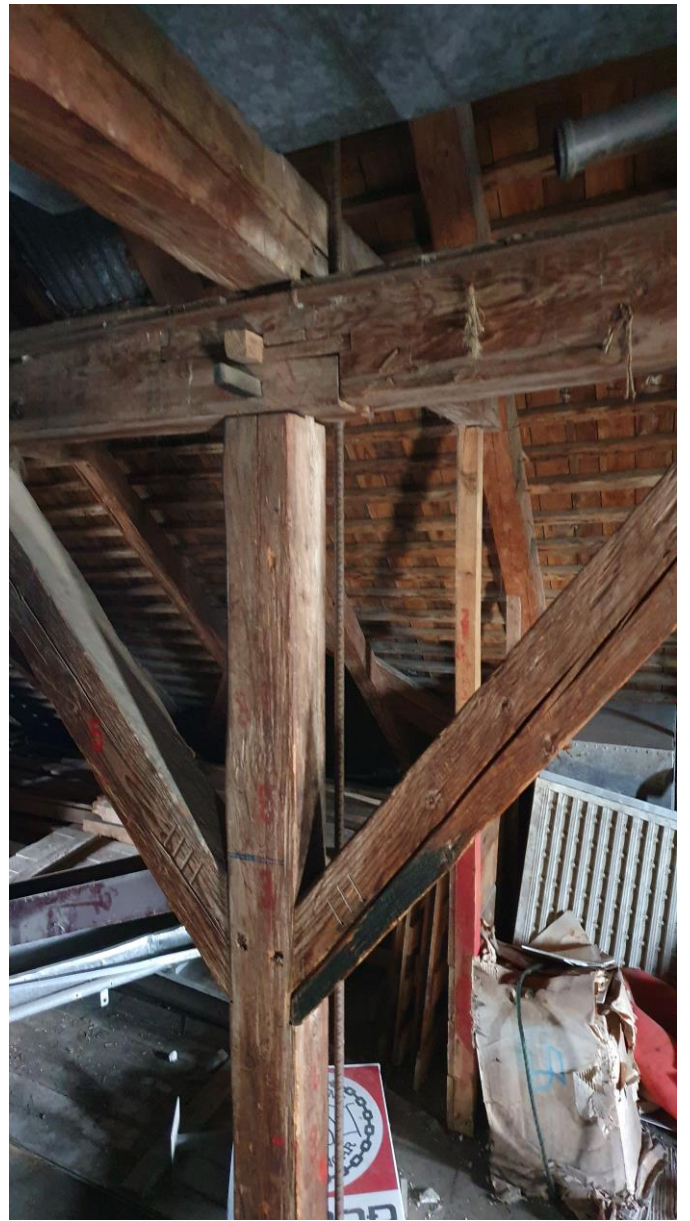
Rishæð, stálteinar koma frá lofti fyrstu hæðar og festast við sperrur með stálfestingum. Hafa líklega verið settir þegar súlurnar voru teknar á fyrstu hæð.

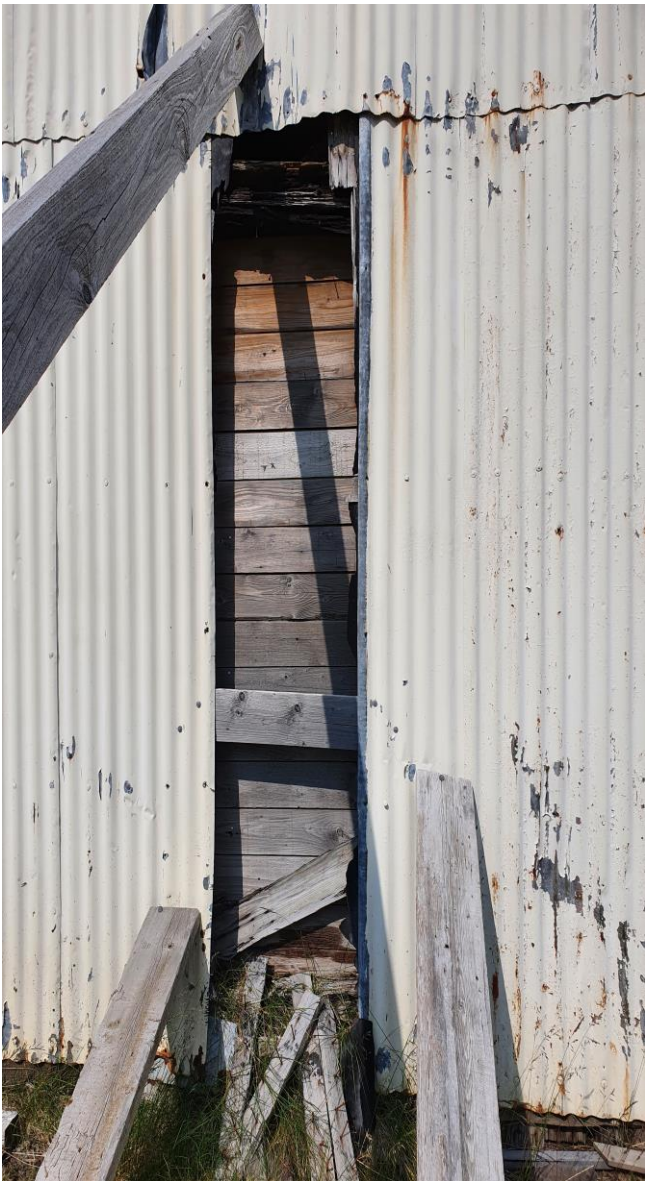
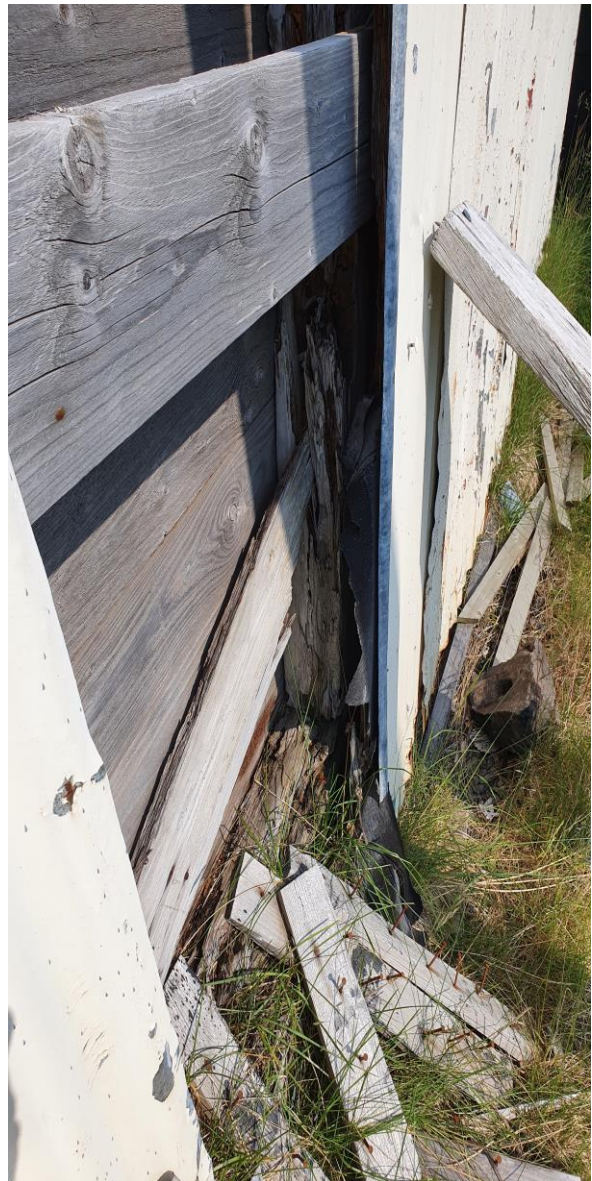
Bárujárnsplötu vantar á útvegginn við suð-austur horn hússins. Mikill fúi í fótstykkjum stoðum og bitum líkt og annars stað þar sem op eru á húsinu.

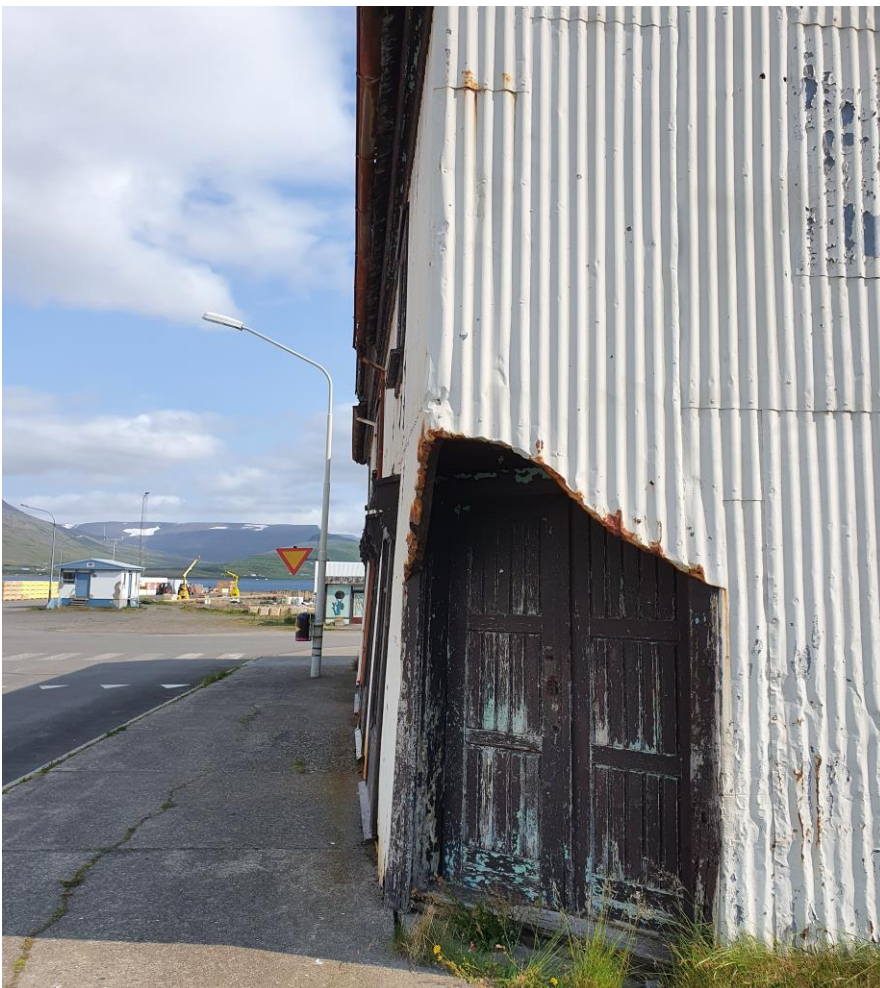
Norðurveggur hallar út

Norðurveggur hússins hallar nokkuð út að neðan. Væntanlega er það vegna þess að hleðsla undir fótstykki hefur gefið sig.

| 6. Vinna og efni til að rétta húsið af. | 2.900.000,- |
