## MINNISBLAÐ

09.07.2020

**Þvergarður undir Kubba - girðing**

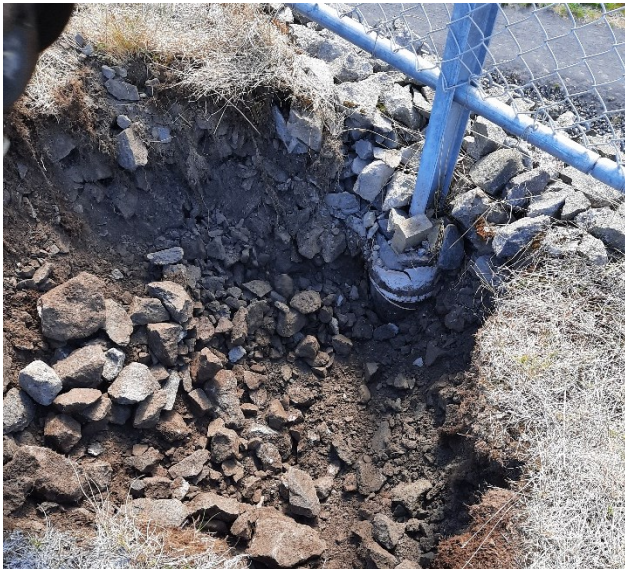
Staur sem grafið var frá. Skríttinn frágangur við topp á hólki.

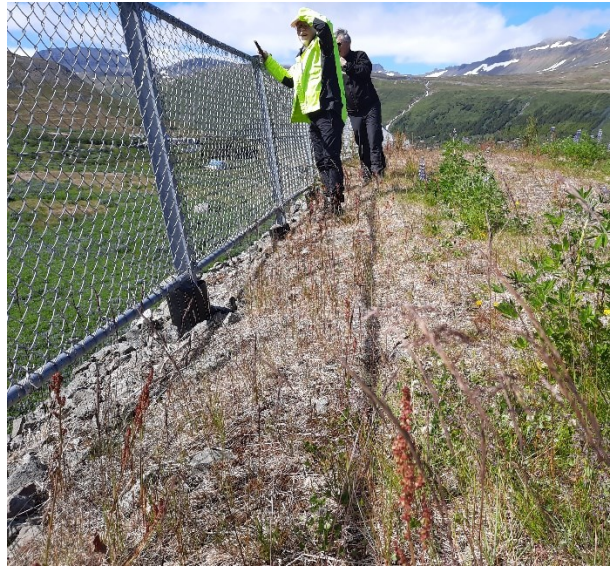
Mælingar hafa staðið yfir á girðingunni frá 2014 en framkvæmdum við garðinn lauk árið 2012. Nær allir staurarnir í girðingunni hafa færst út að ofan. Mesta frávik er um 21 cm. Þá hefur bil milli girðingarnets og yfirborðs aukist og er mest allt að 30-40 cm.

Ýmislegt kom í ljós við skoðun. Hæðarmunur á garðtoppi og efstu brún framhliðareininga í garði er víða mun meiri en eðlilegt getur talist, sum staðar allt að eða jafnvel meira en 0,5 m. Þetta leiðir til aukins álags á framhliðareininguna þ.a. hún ýtist út og girðingin fylgir með. Þá er greinilegt að sumir staurarnir hafa hallað frá byrjun þar sem þeir halla þar sem þeir koma upp úr steypa hólknunum og liggja út í öðru byrði hans. Grafið var niður með einum staur, staur númer 60 talið frá austurenda garðsins. Grafið var ca. 60 cm niður fyrir topp garðsins. Ekki var neitt geogrid aftan við steypa hólkin sem staurinn er festur ofan í og ekki þótti líklegt m.v. hversu laus hólkurinn var orðinn þegar komið var þetta djúpt að hann væri í fullri dýpt. Orsakir hreyfinga og aflögunar geta verið blanda af öllu þessu sem talið er upp hér að ofan en einnig getur verið að álag frá snjó og vindi þegar girðingin er full af snjó sé of mikið fyrir girðinguna þar sem girðingin stendur því sem næst þvert á aðalvindáttina á svæðinu NA áttina.

Halli á girðingunni sést vel. Einnig hæðarmunurinn á toppi garðs og frambrún.

Ljóst er að fara þarf í aðgerðir til að koma ástandinu í viðunandi horf. Mælt er með því að komið verði upp annarri girðingu ca. 1 m innan við núverandi girðingu. Pláss á garðtoppnum er nægilegt til þess að svo megi verða. Réttast er að bora í garðtoppinn fyrir nýjum hólkunum sem staurar verði steiptir fastir í. Bora verður með snúnings-þrýstibor vegna þess grófa efnis sem virðist vera í garðtoppnum. Það er betra en að grafa fyrir hólkunum, þar sem slíkt getur skemmt geogriddið en fara þarf í gegnum tvö lög af því.

Talið er réttast að fjarlægja núverandi girðingu. Það verður að gera með því að saga staurana burtu niðri við yfirborð og skilja undirstöðuna eftir.

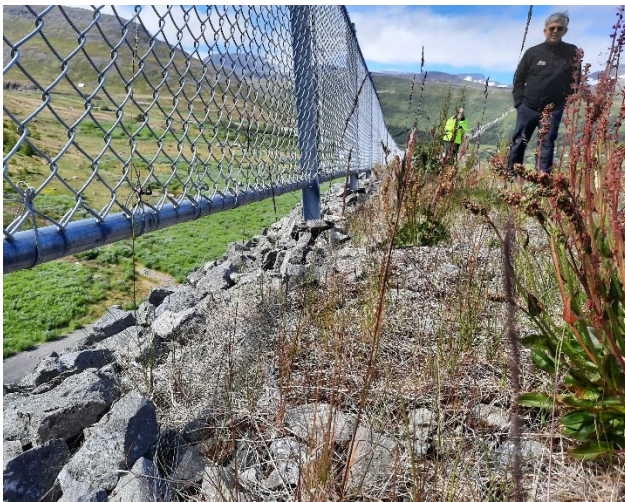
Of mikið bil milli garðtopps og girðingarnets greinilegt

Til bráðabirgða þarf að ganga á girðinguna og kortleggja alla staði þar sem bil á milli nets og yfirborðs er meira en 10 cm. Þá staði skal meðhöndla þannig að festa skal borð innan á staurana þ.a. bilið lokist.

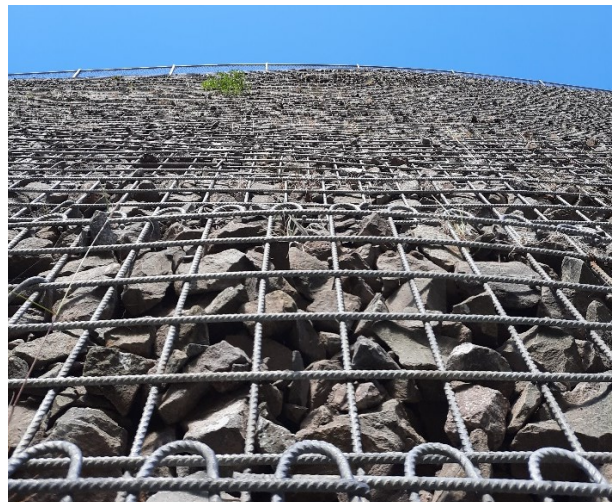
Mynd tekin upp garðinn. Efsti hlutinn er búinn að færast það langt út að það sést ekki í girðinguna.
