# Minnisblað

## Safnahús / Gamla sjúkrahúsið - nauðsynlegar endurbætur

**Varðar: Safnahús / Gamla sjúkrahúsið, fnr. 211-9325, Eyrartúni, Ísafirði**

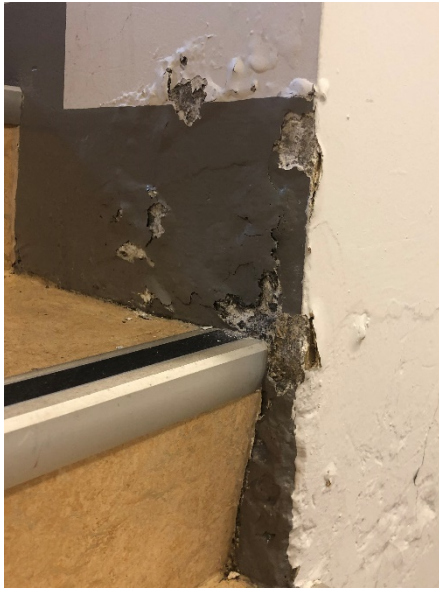
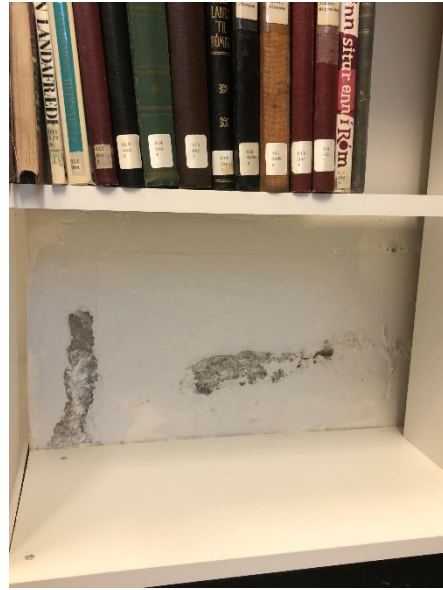
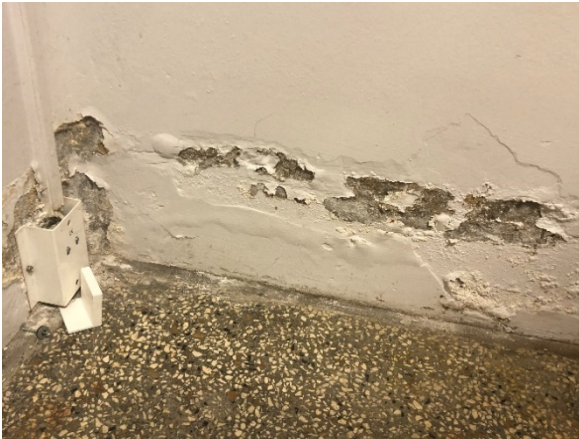
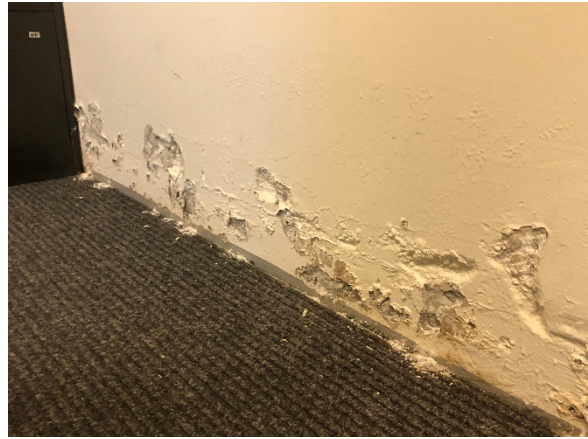
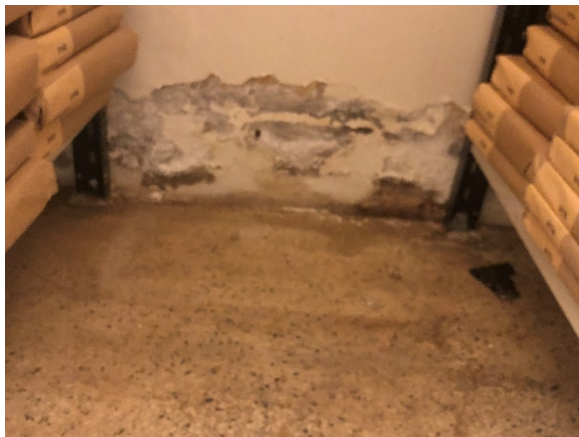
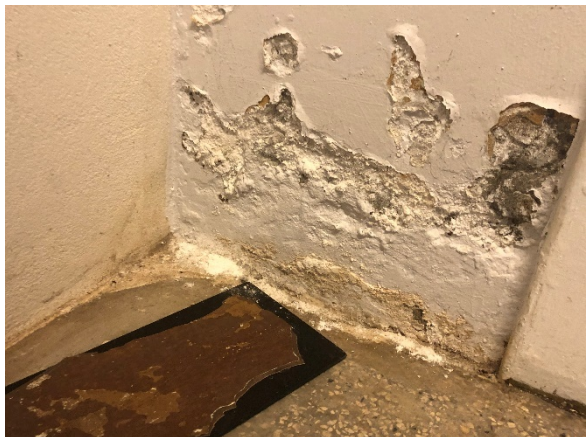
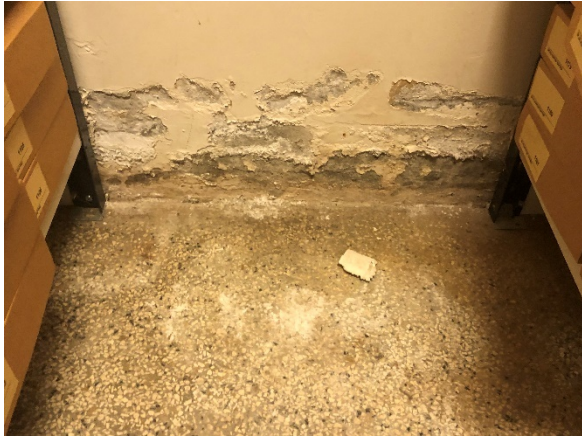
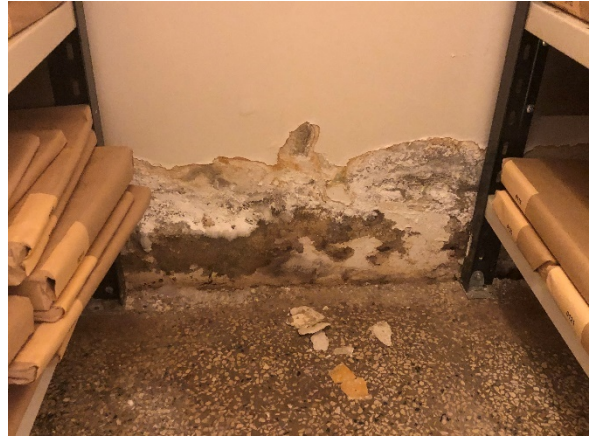
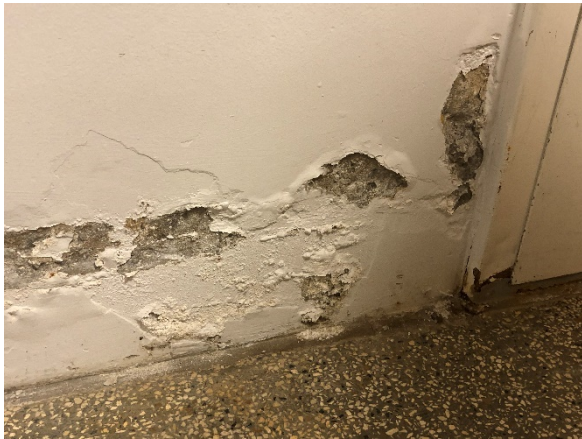
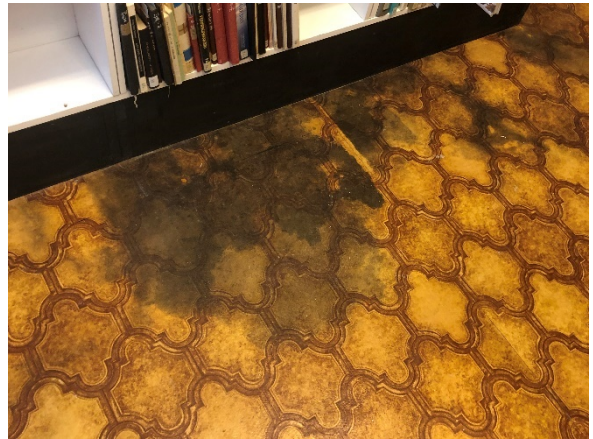
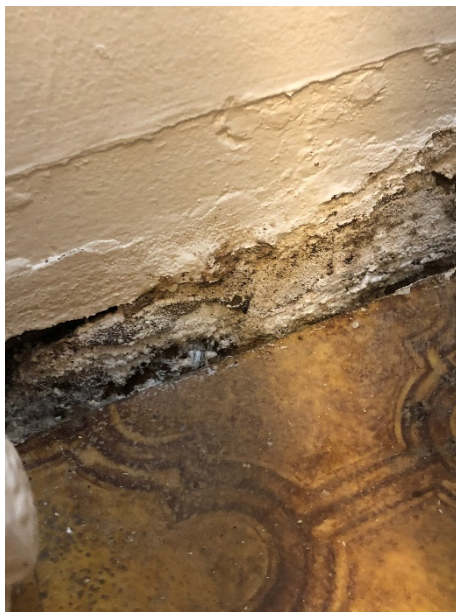
## Rakakemmdir í veggjum og gólfi kjallara

Undirritaðri hafa borist upplýsingar frá núverandi starfsmönnum um að ítrekað flæði inn í kjallara hússins, s.s. í gegnum vegg og upp um brunn. Mikill leki varð fyrir nokkrum árum sem stórskemmdi innra byrði og gólf kjallara hússins. Í húsinu fer fram ýmiss safnastarfsemi og er þar nú til húsa bókasafnið á Ísafirði, héraðsskjalasafn, ljósmyndasafn og listasafn. Í kjallara er stór hluti þessa safns geymt, og má ætla að við núverandi aðstæður liggi mörg gögn undir skemmdum, enda mikill raki og líklega mygla í kjallara.

Undirrituð leggur til að það verði forgangsmál hjá sveitarfélaginu að veita vatni frá húsinu, fjarlægja beð og mold sem liggja upp við kjallaraveggi (og halda raka að veggjum), setja upp útirafmagnstengil og ráðast í endurbætur á veggjum, gólfi og glerjum hússins.

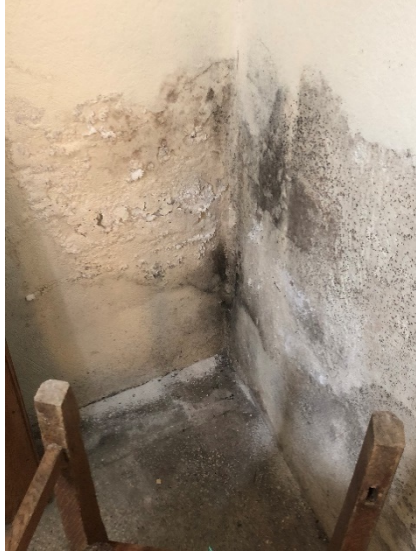
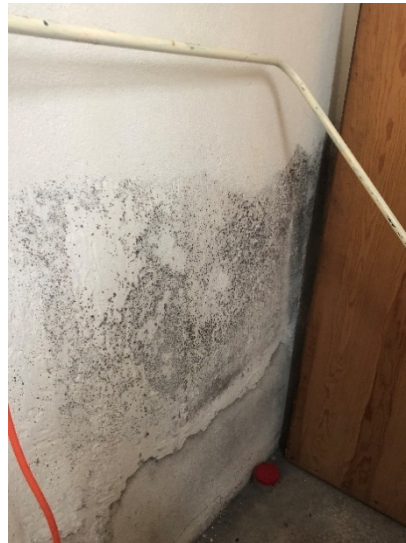
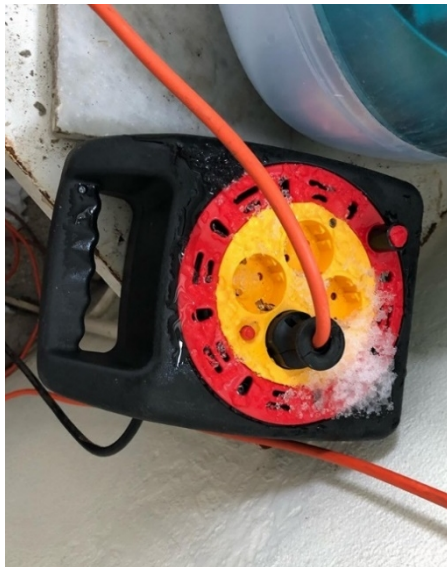
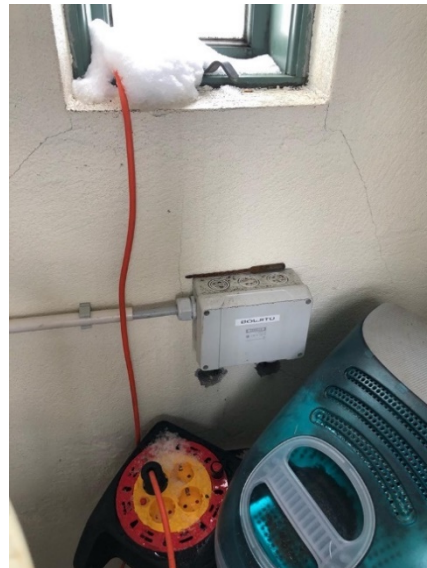
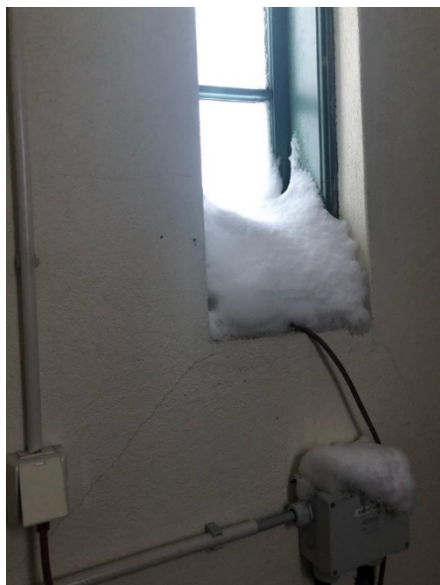
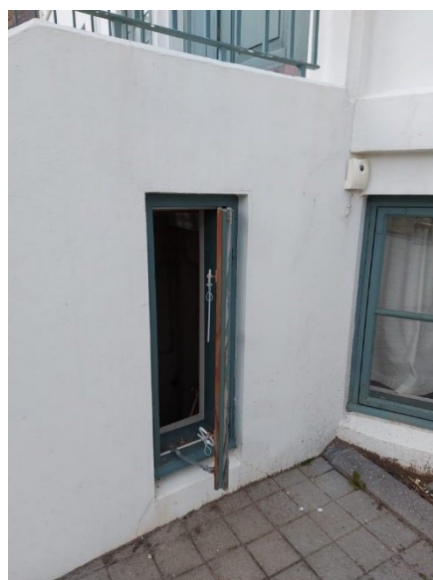
### Ástand veggja í kjallara – undir tröppum austurhlið

Rafmagn fyrir jólatré/hátalarkerfi er í þessu rými og því snjóar/rignir inn. Vöntun er á rafmagnstengli utan húss.

Undirrituð óskar því eftir því að málið verði falið sviðsstjóra á umhverfis- og eignasviði til ábyrgðar og að strax í sumar verði hafist handa við að lagfæra frárennsli og dren í kringum húsið, fjarlægja ofangreind beð og setja upp rafmagnstengil úti við, og að gerð verði áætlun um endurbætur á húsinu innandyra og utanhúss, sem verði lokið í síðsta lagi á árinu 2021.
