**Ástand tækja á skólalóð Grunnskólans á Ísafirði.**

**Haust 2020.**

**Höfundur skýrslu: Viðar Kristinsson, húsvörður**

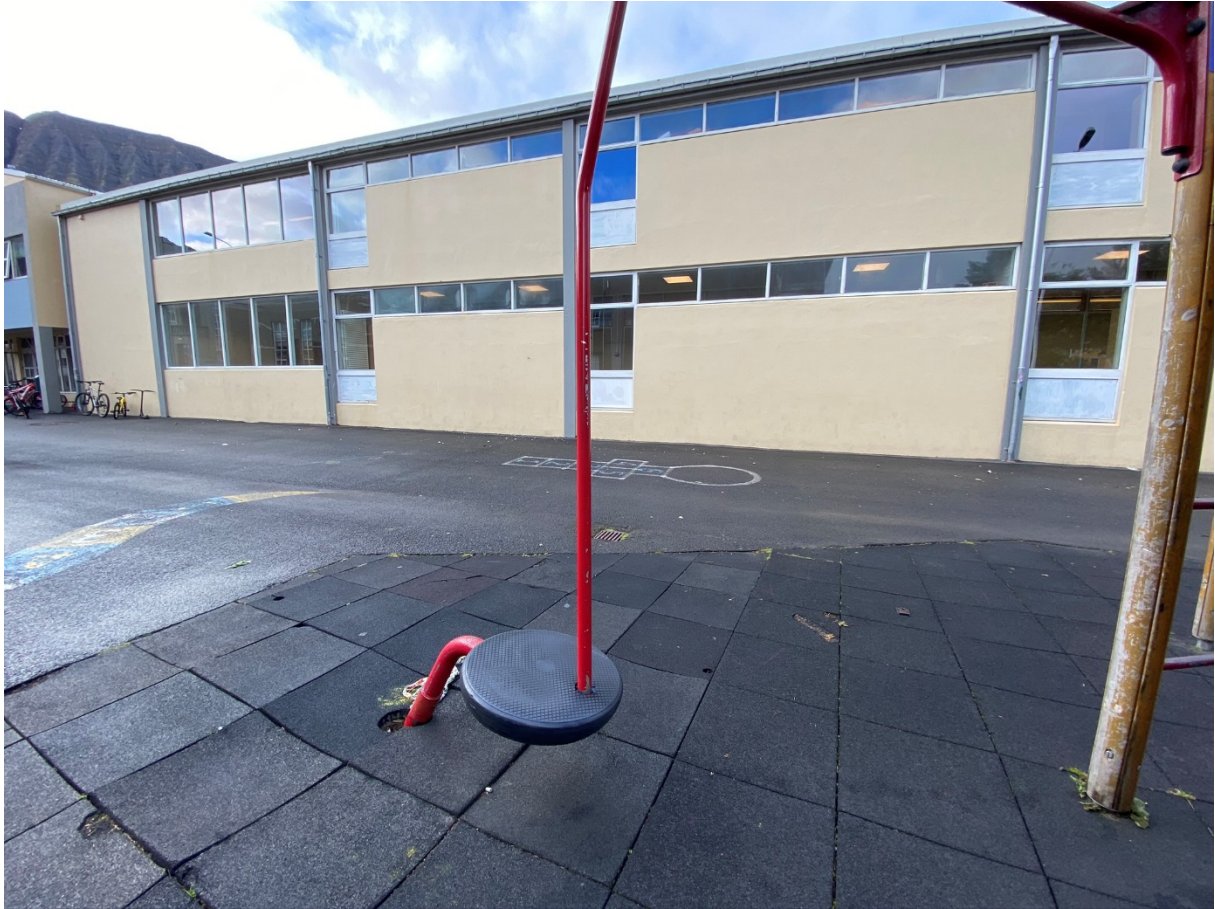
Undir setunni er boltar og festingar ryðgaðar í sundur. Tækið er laust og skröltir.

Gúmmímottur beyglaðar og snjáðar. Byrjað að brotna úr þeim og dreifast um lóðina og inní skólann.

Öll málning á stétt er farinn af.

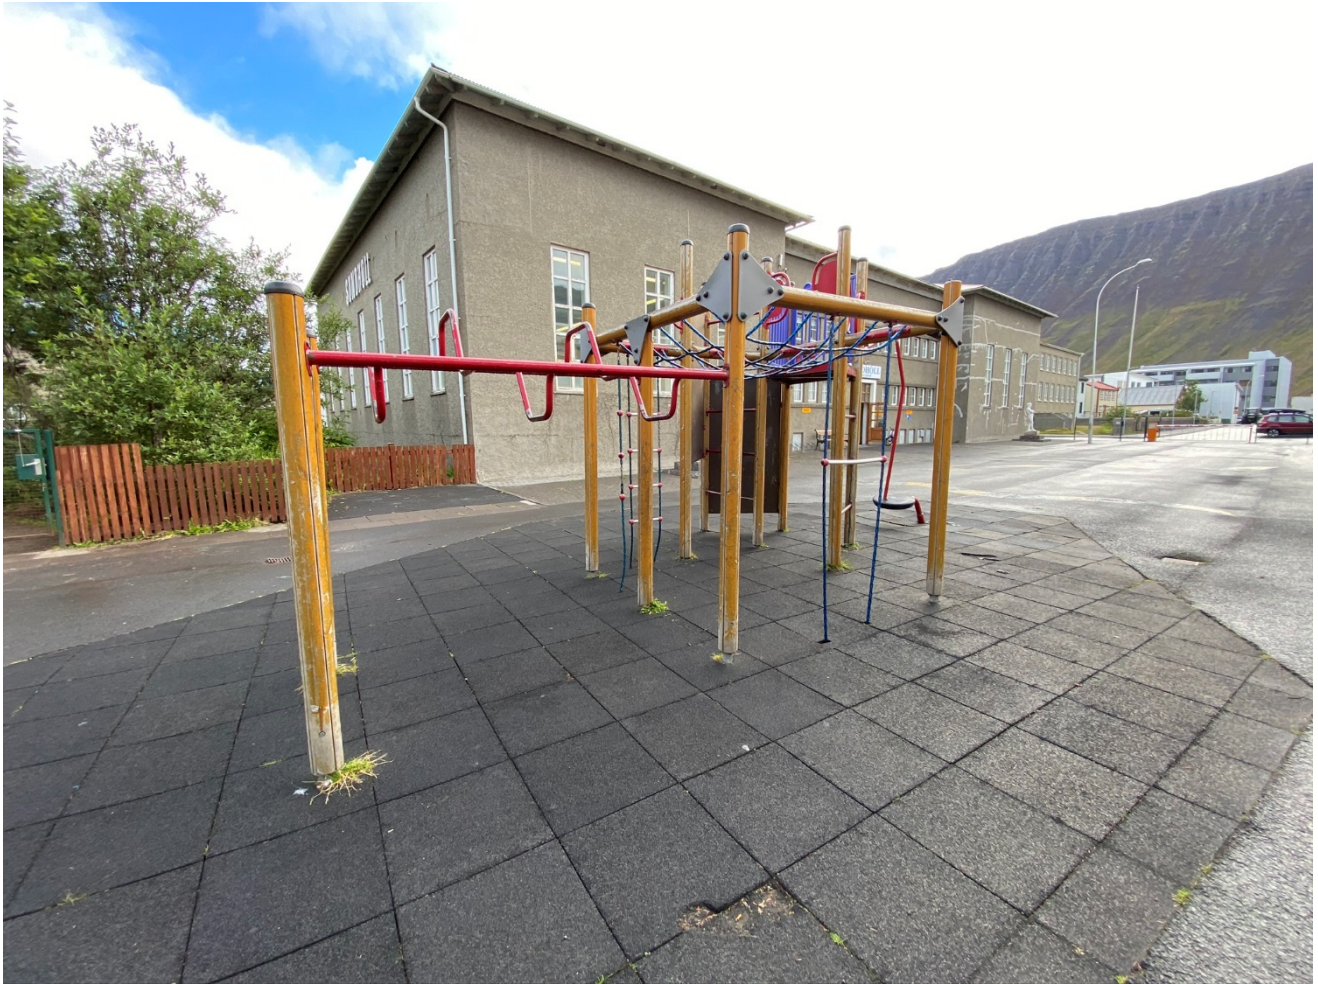
Kastalinn er í góður burðarástandi. Allt fast og vel hert á öllu. Öll gúmmí á keðjum ennþá til staðar og þokkalegur ástandi. Ekkert alvarlegt slit.

Málning farin af á snertiflötum og timburverk þarf að fá nýja umferð af lakki. Þarf samt að ástand skoða frá sérfræðingi.

Gúmmímottur að slitna og brotna úr þeim og dreifast um lóðina.

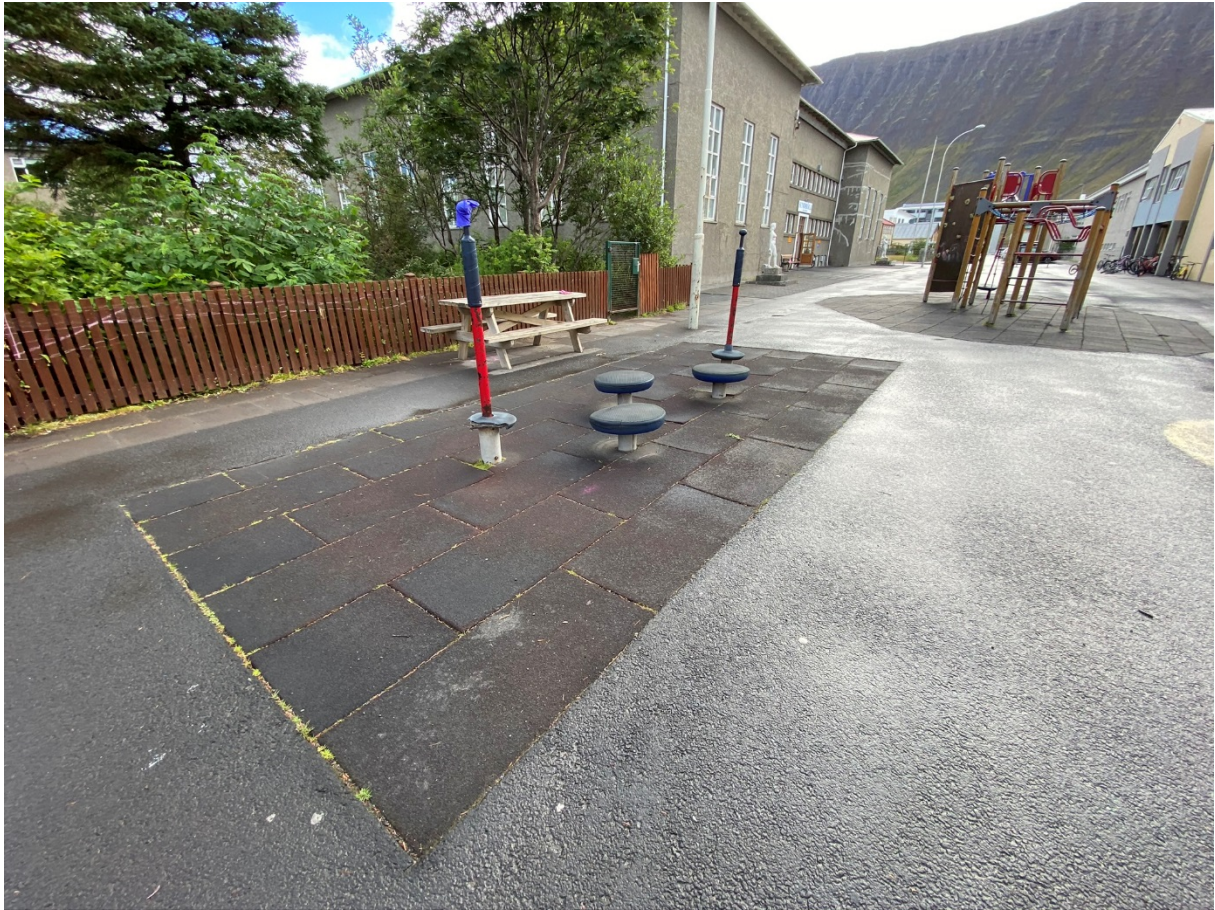
Ljót ástand á þessum tækjum. Diskar neðst á tækinu eru brotnir og standa ryðgaðir boltar og brotið timbur verk út úr tækinu og líklegt til að valda skaða á einstaklingi eða fatnaði.

Gúmmímottur í þokkalegir ástandi. Orðnar slitnar vegna aldurs.

Þetta tæki snýst á miklum hraða og einstaklingurinn á það til að hendast af. Ekki öruggt fyrir börn.

Þar sem þetta svæði er aðalega notað fyrir yngstu nemenduna.

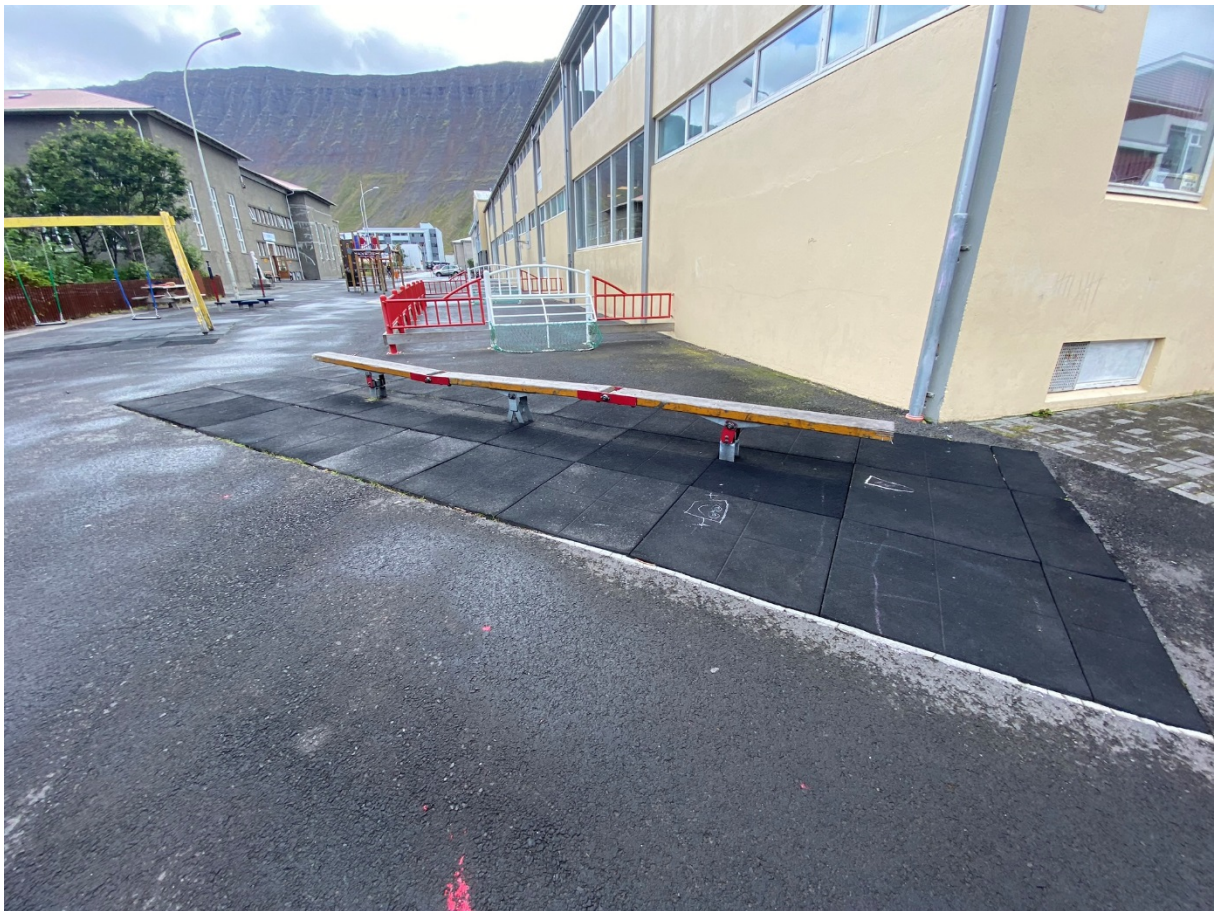
Tækið er fast við jörð. Timburverk slitið. Verður sleppt þegar blotnar og frystir. Rifin strigi á milli borða.

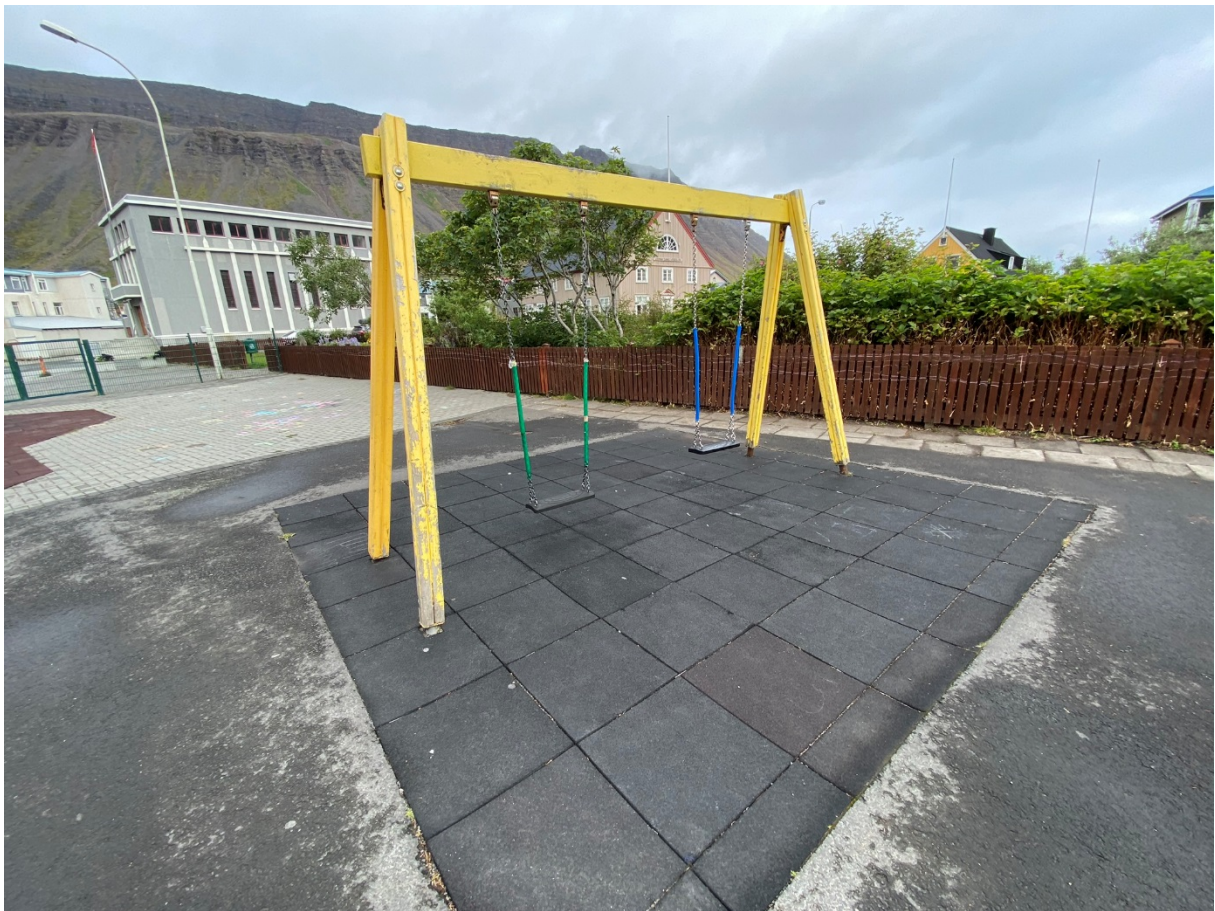
Brakar og juðar í þeim. Allir boltar í burðarverki eru ryðgaðir og slitnir.

Tréverkir hreyfist til þegar rólað.

Keðjur og setur í góður ástandi. Sýnir bara slit um aldur og notkun.

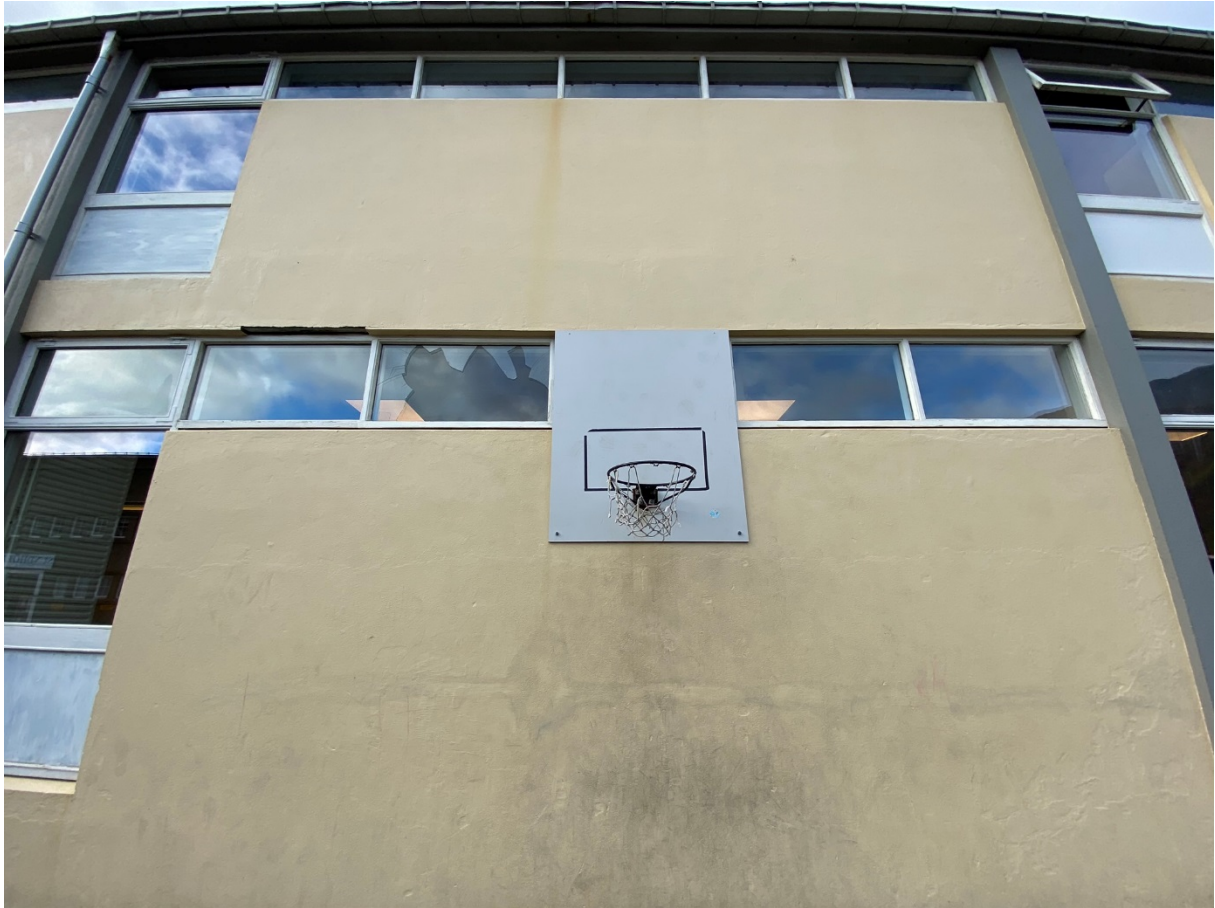
Körfubolta spjald.

Staðsetning á vafasömum stað. Augljós ástæða. Illa fest og mjög illa hugsa verk. Körfur eiga ekki að vera klesstar upp við vegg.

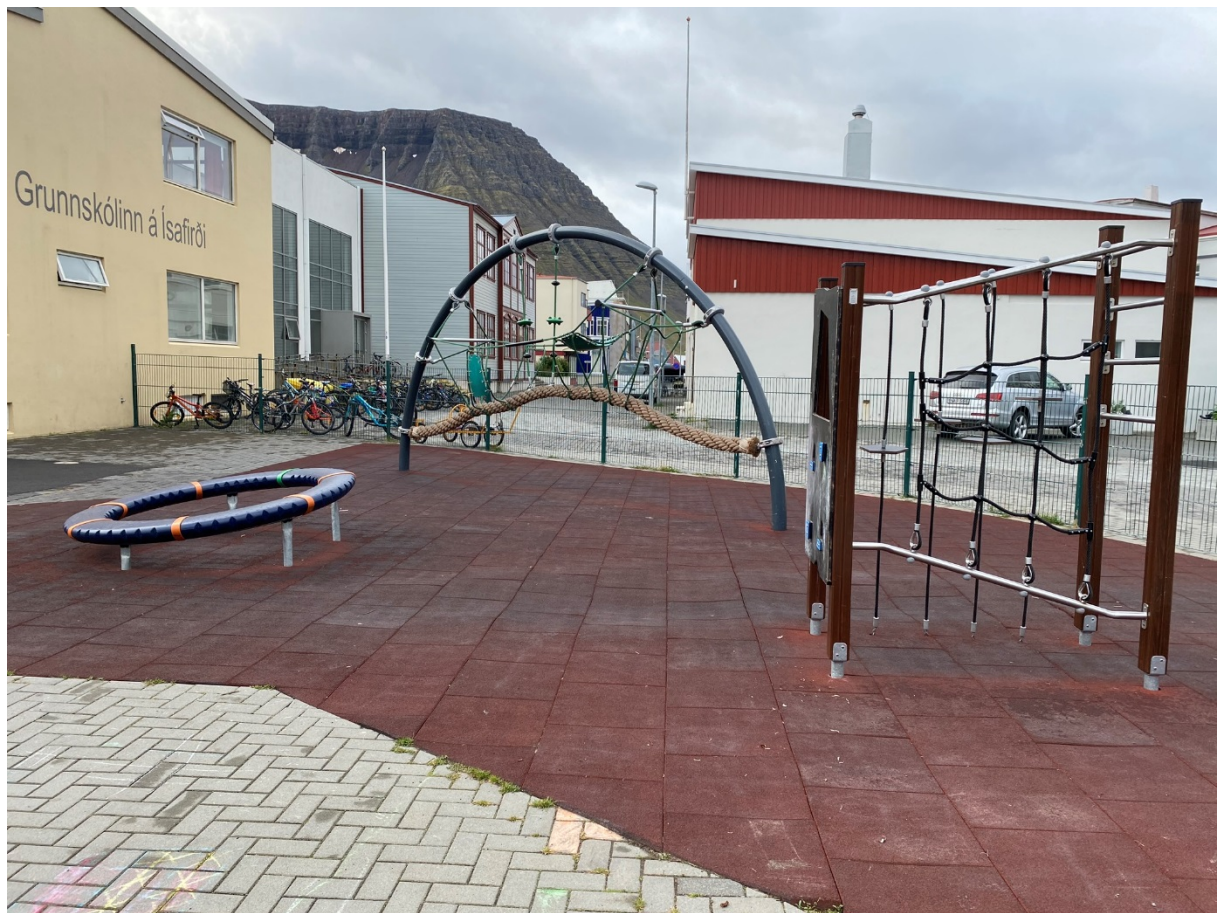
Allt í topp ástandi hér. Ekkert slit eða brot sjáanleg. Allt virkar eins og það á að virka.

Gúmmímottur fastar og heilar. Ekkert ryð eða tæring sjáaleg.

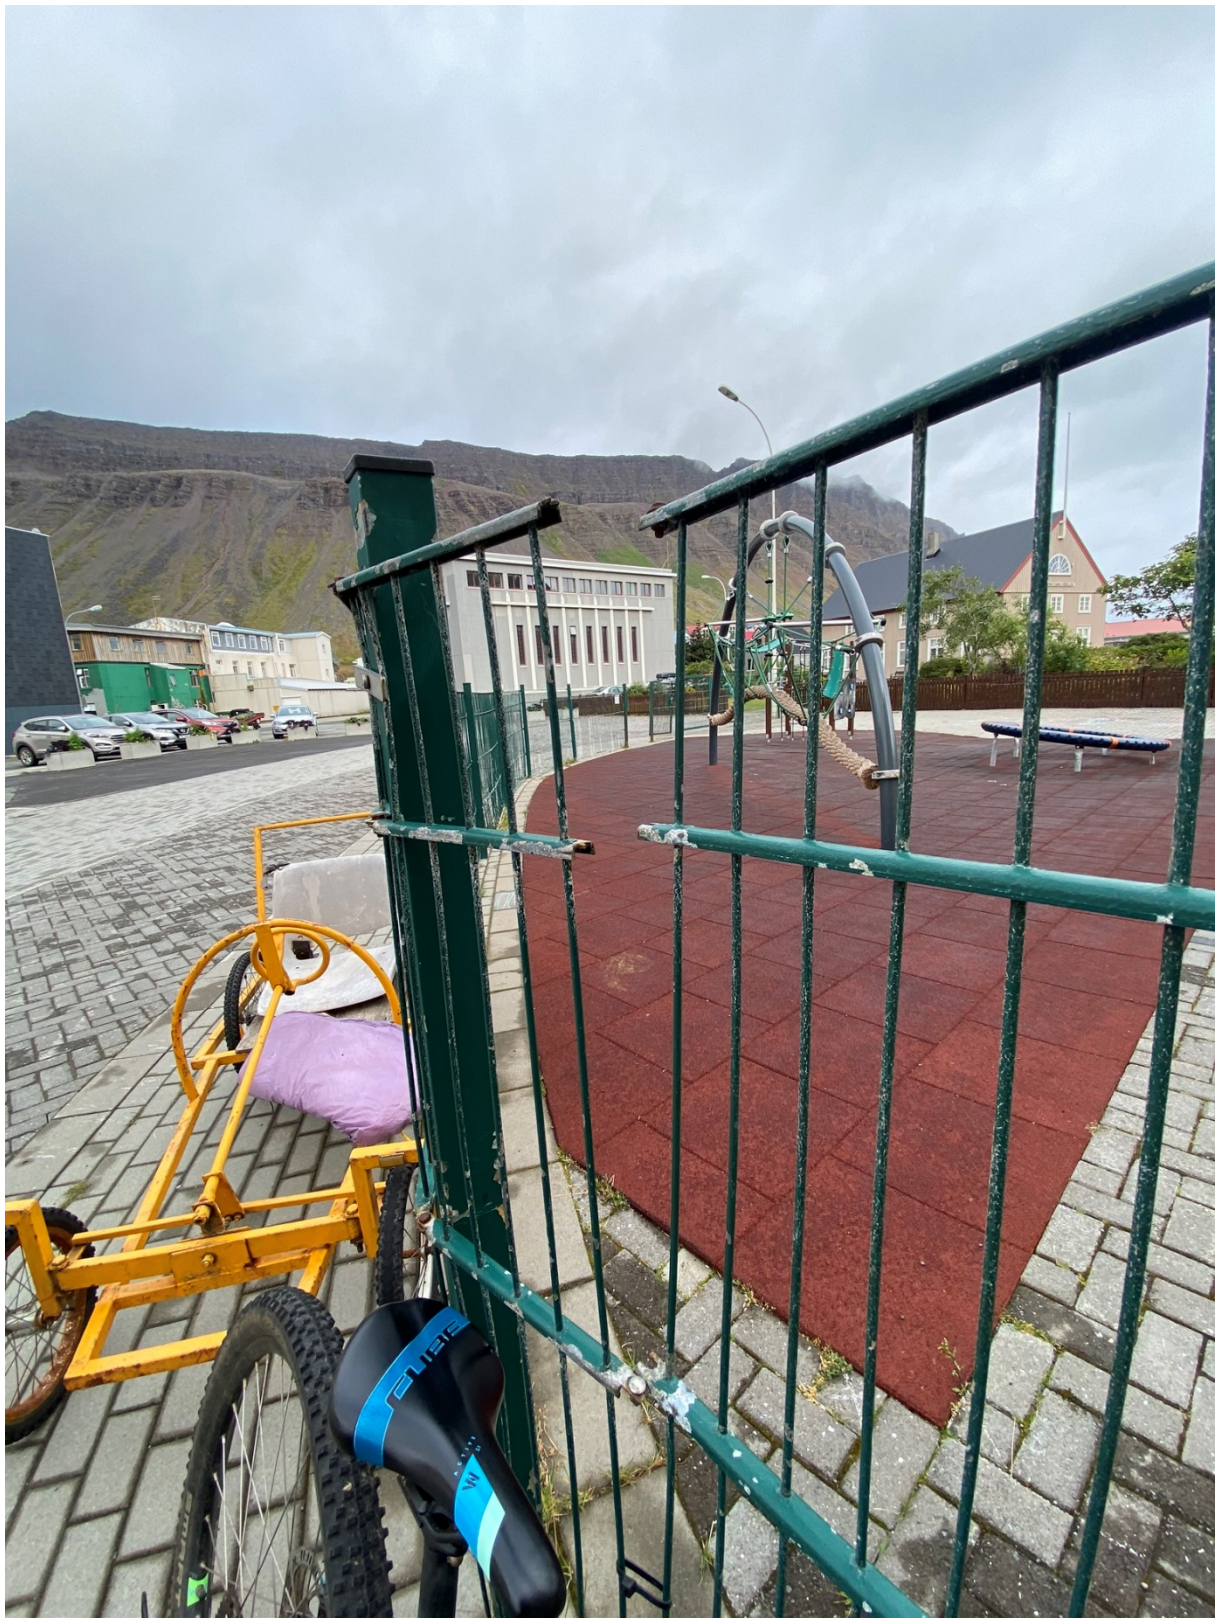
Girðinga er beygluð og brotinn á hinum ýmsu stöðum. Málning farin að flagna af. Hlið er beygluð og slitið.

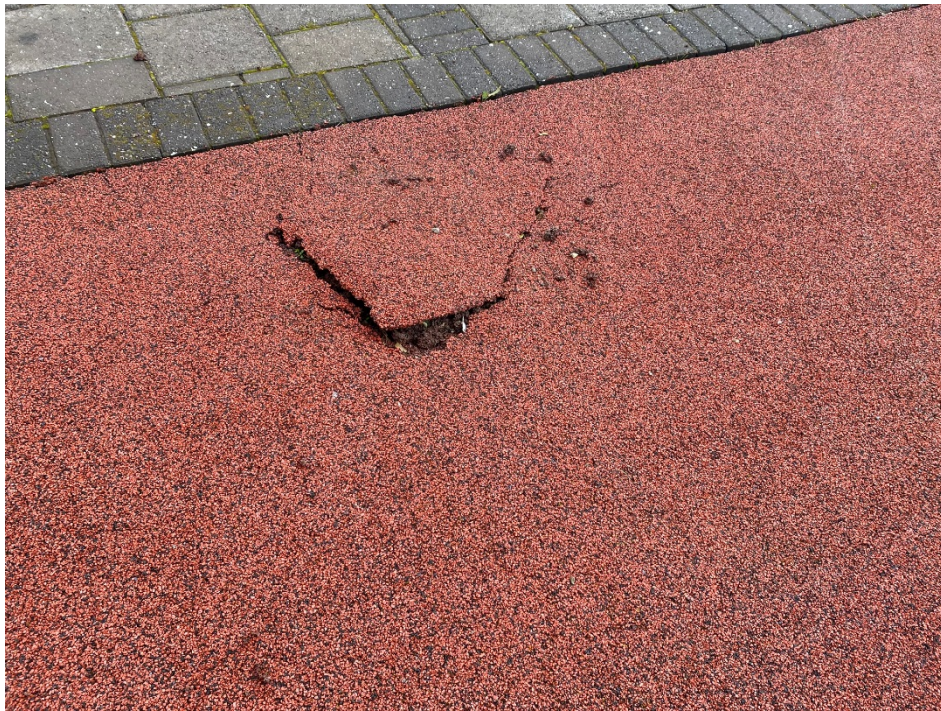
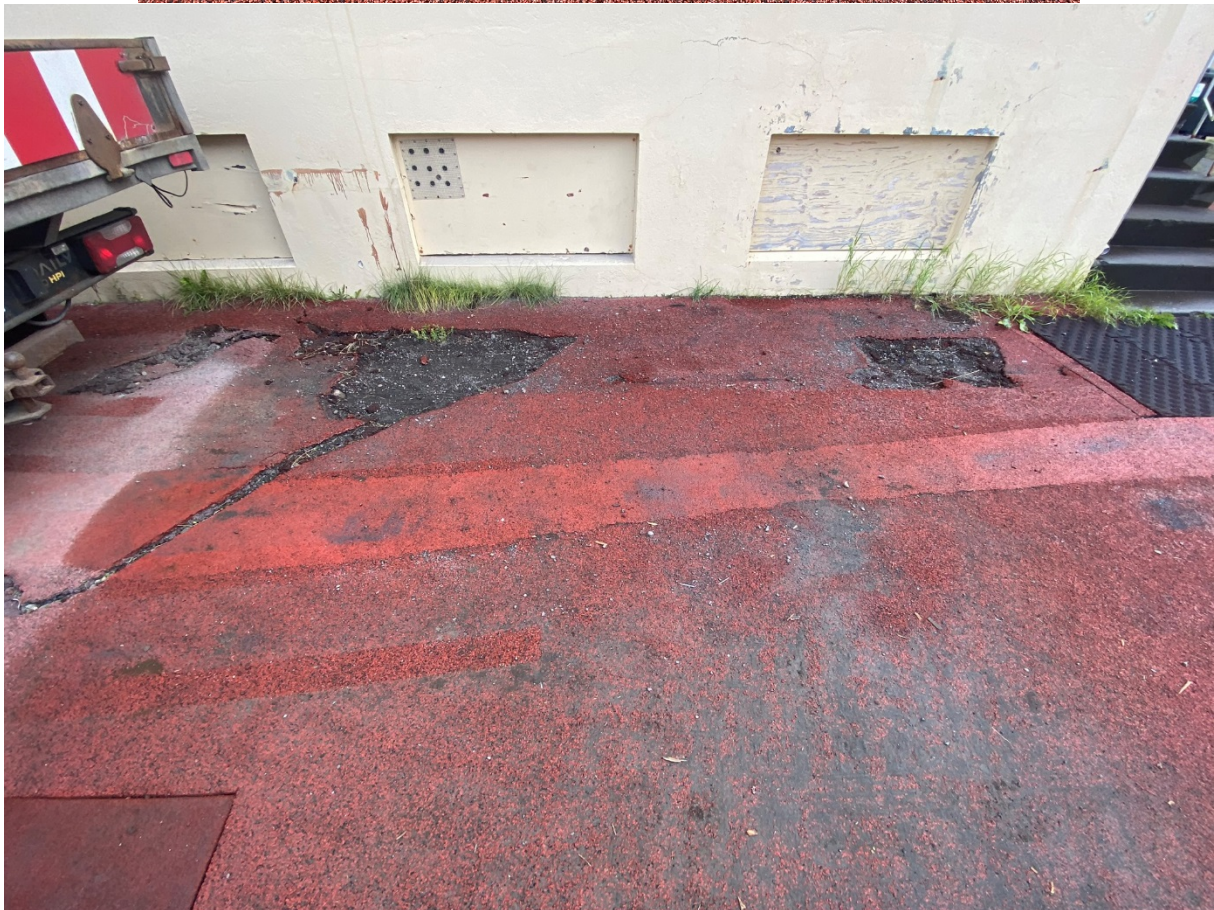
Gúmmí mottur ónýttar og farið að brotna vel úr þeim og dreifast um lóðina g inní skólann. Mjög subbulegt ástand og ljót.

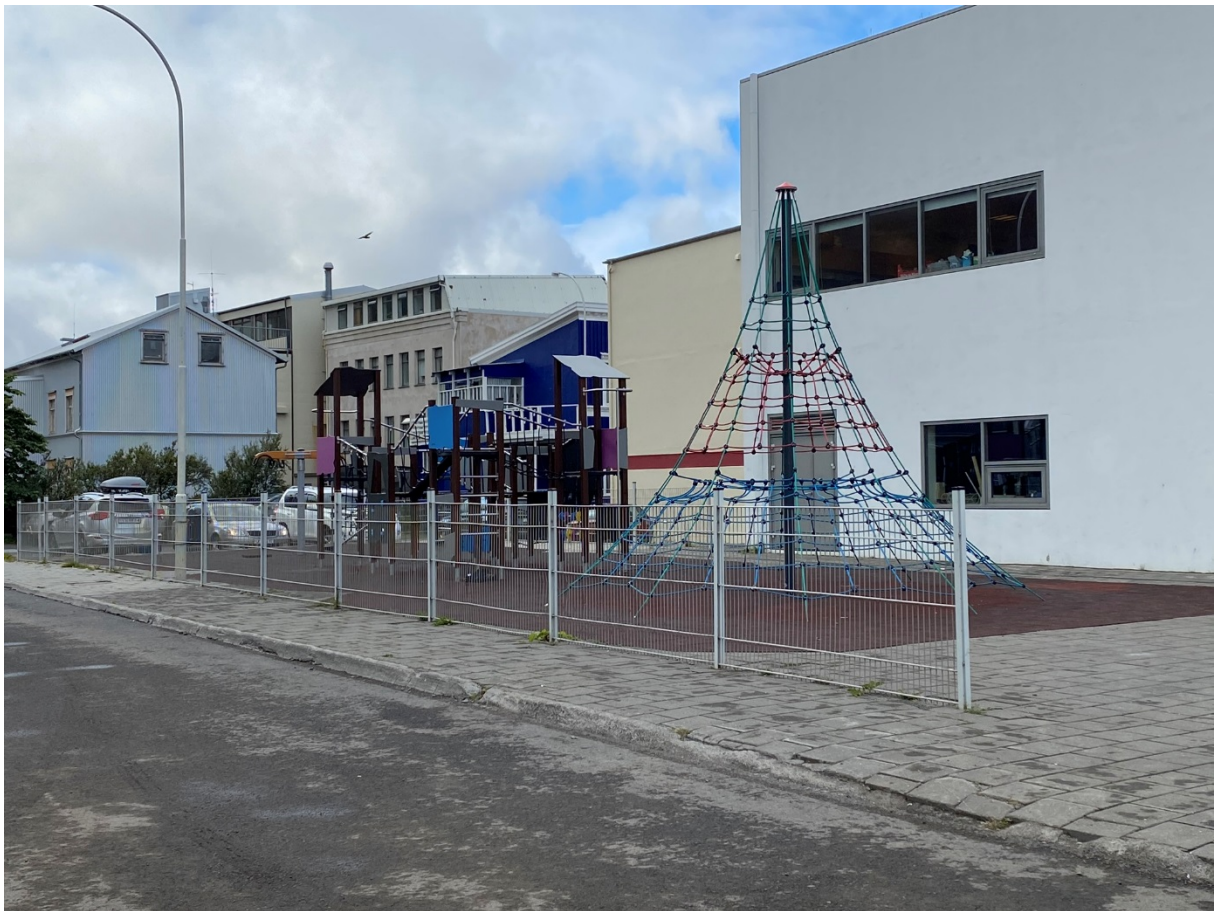
Ástandið á þessum tækjum er gott. Þau eru ný og eru en í góðu standi.

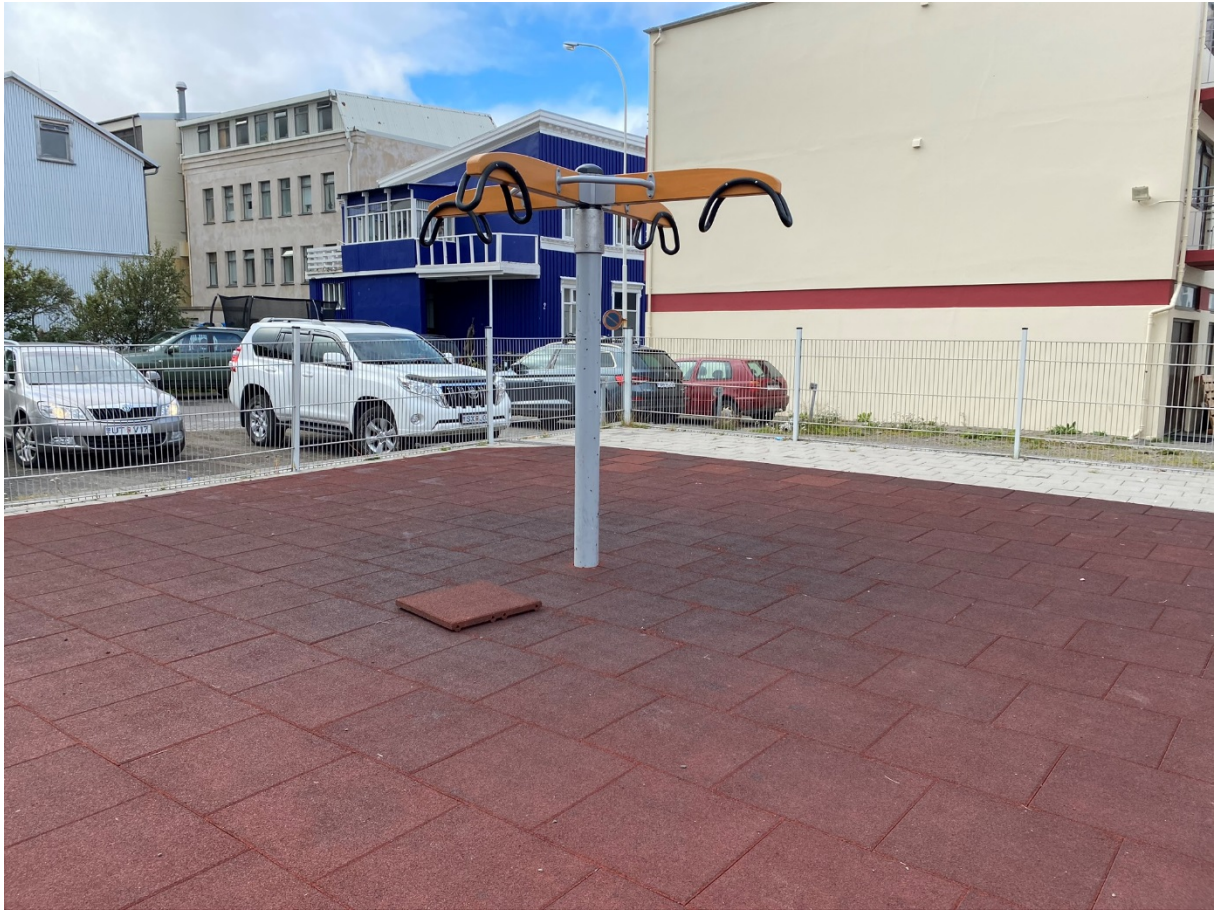
Þetta tæki er mikil vandræða bálkur. Það er til tilefni um handleggsbrot sem bein afleiðing af þessu tæki. Tækið er of hátt fyrir krakkana sem leika sér þarna. Gúmmí mottur eru rifnar upp og þeim staflað upp til að komast í gripinn. Síðan ýtta þeir hvort öðrum á miklum hraða með þeim afleiðingum að þau detta illa með afleiðingum.

Skólaliðar og stafsfolk skólans telja þetta ekki öruggt tæki.

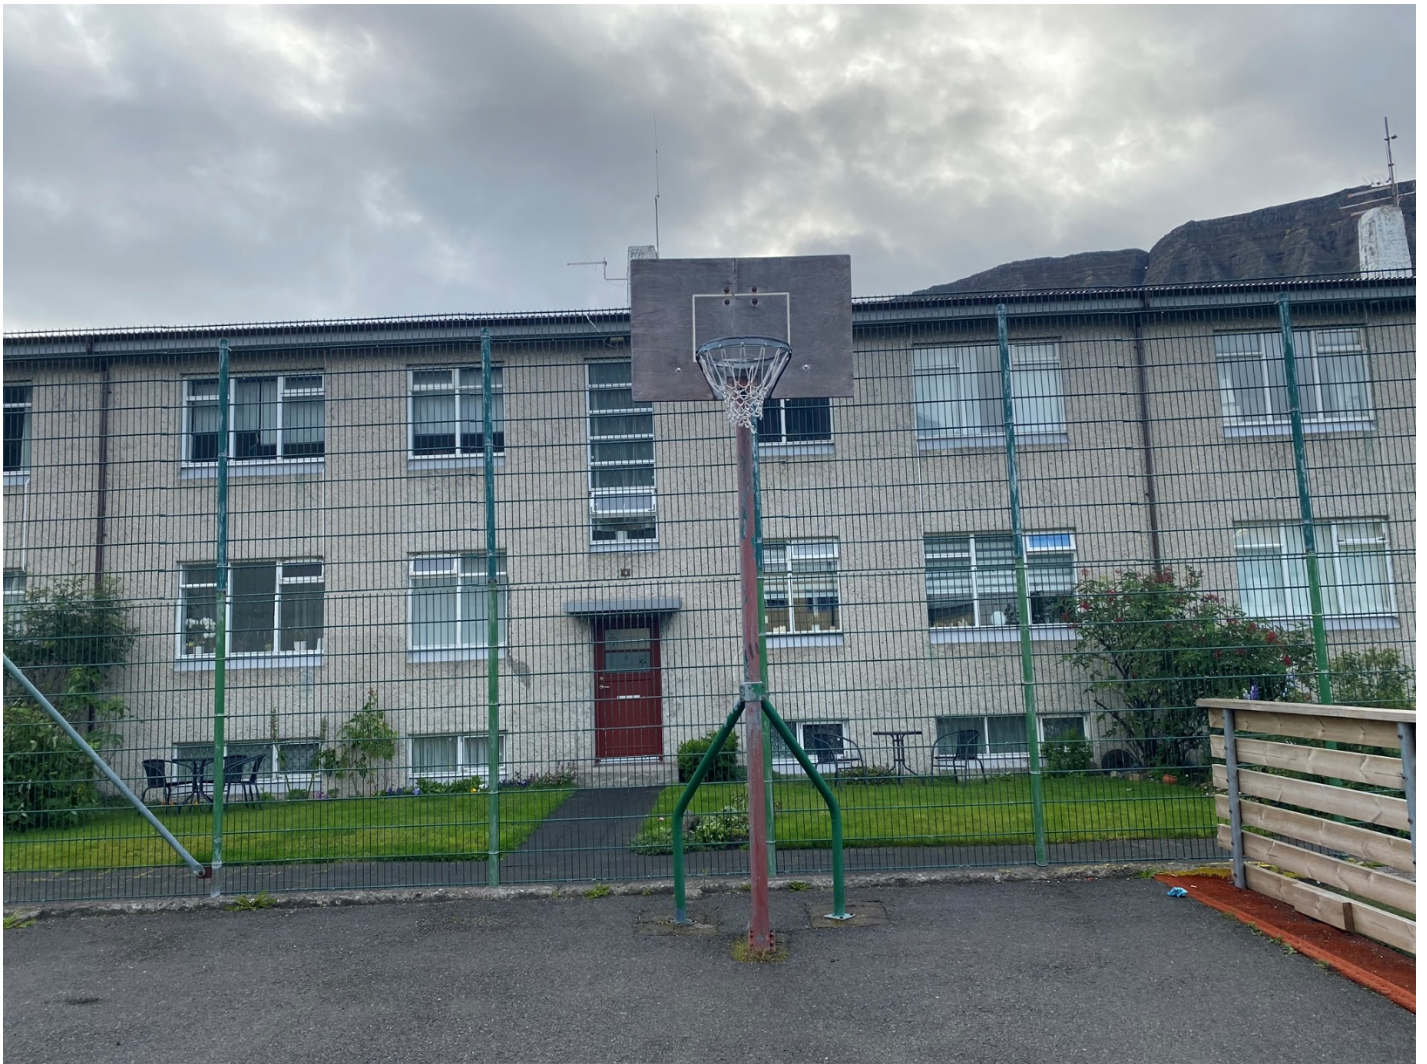
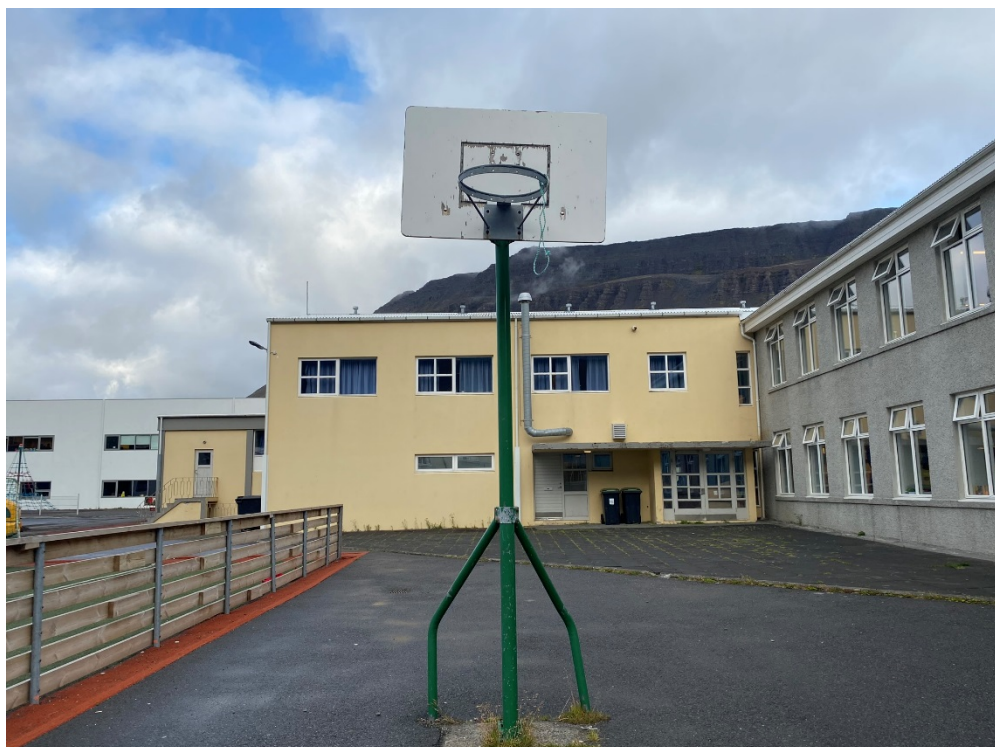
Körfur og körfuboltavöllurinn.

Spjald og hringur skakkur og alltof hátt fyrir krakkana að spila við.

Völlur breytis í svell og klakka brynju við fyrsta snjó. Illa nýttur völlur og svæði.

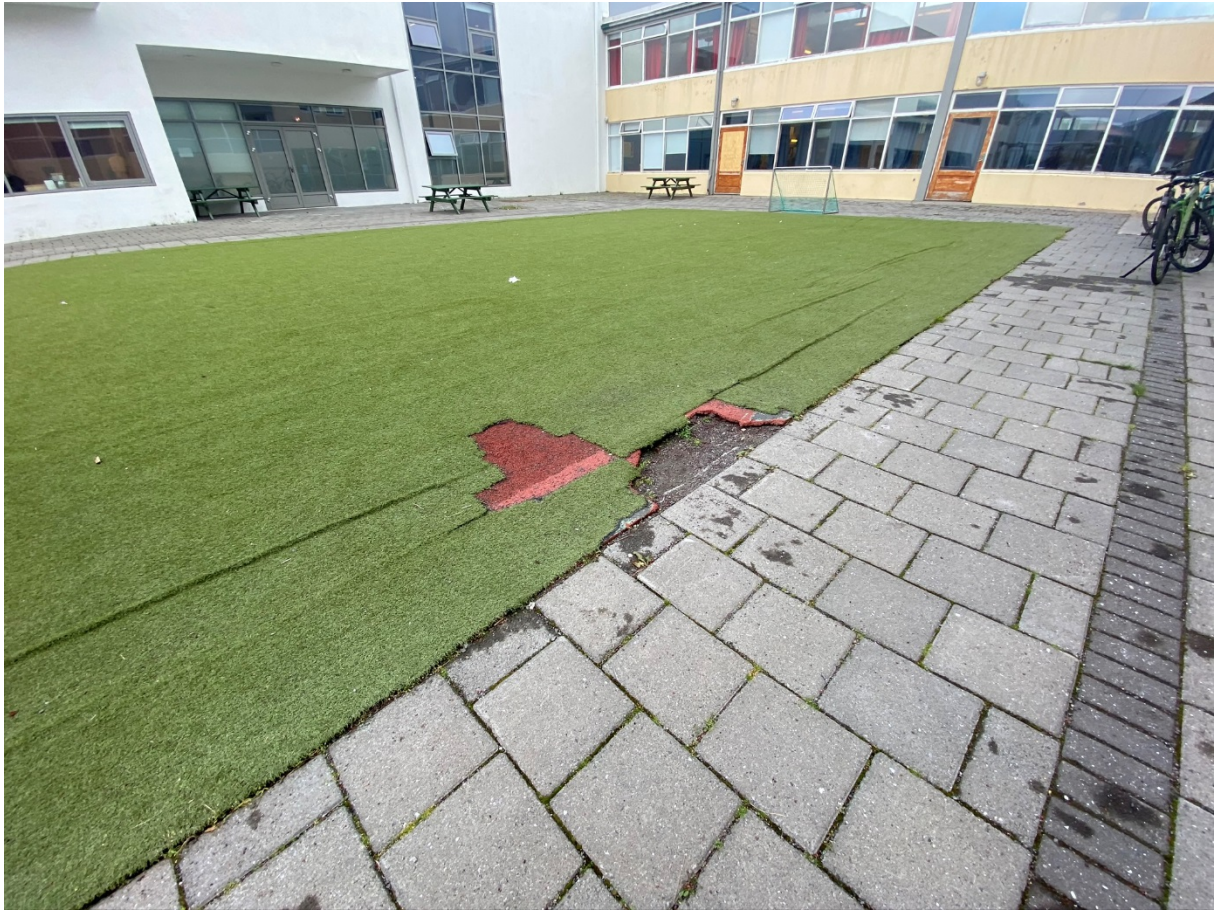
Sparkvöllur í porti.

Mottan er slitinn og illa farin. Engin girðing til að girða af leikinn. Boltinn lendir á rúðum á kennslustofum. Með skýr dæmi um það. Mörkinn eru laus og netin eru gerð úr neti frá sjávarútveiginum. (góð nýting)

Það er engin friður fyrir börn í kringum völinn því boltinn er alltaf að fara útaf og trufla aðra.

Völlurinn er líka stór og tekur mest allt portið. Mætti vera minni og betur hugsaður.
