# FRÁVEITA ÍSAFJARÐARBÆJAR

## Úttekt

Fráveita Ísafjarðarbæjar – Úttekt

BIRGIR TÓMAS ARNAR, VIGFÚS ARNAR JÓSEFSSON

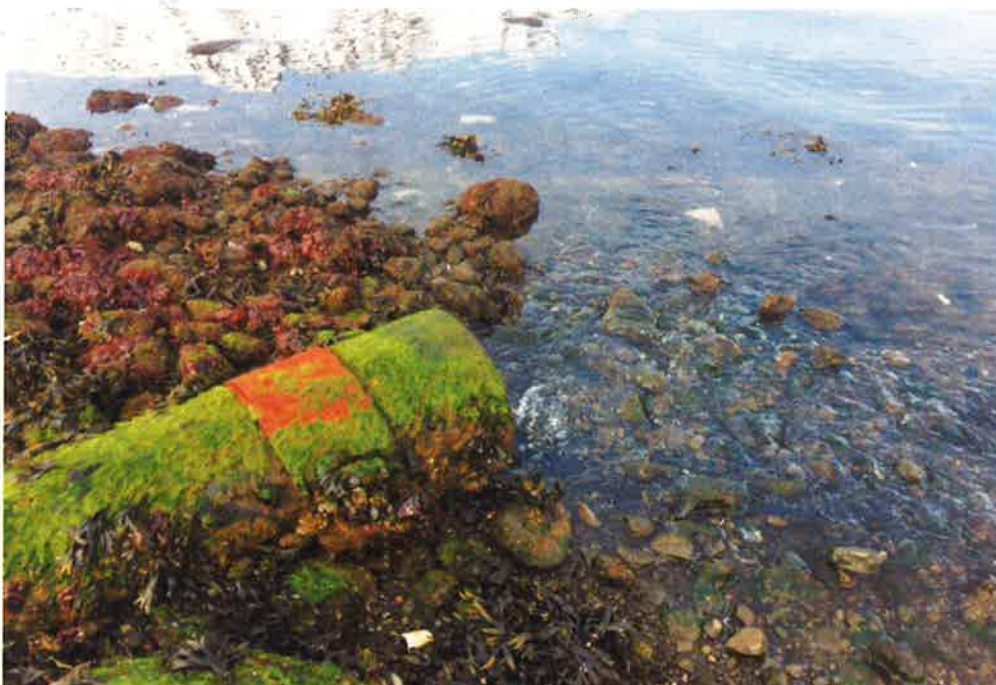
Mynd 2-1 Útrás 1, Holtahverfi

Útrás 1, Holtahverfi. Áætlað er að um 490 íbúar séu tengdir þessari útrás. Steypt rotþró er fyrir Holtahverfið, útrásin liggur í möninni sunnan við Úlfsá og um 180 metra frá landi. Myndin er tekin á stórstraumsfjöru (-0,4m).

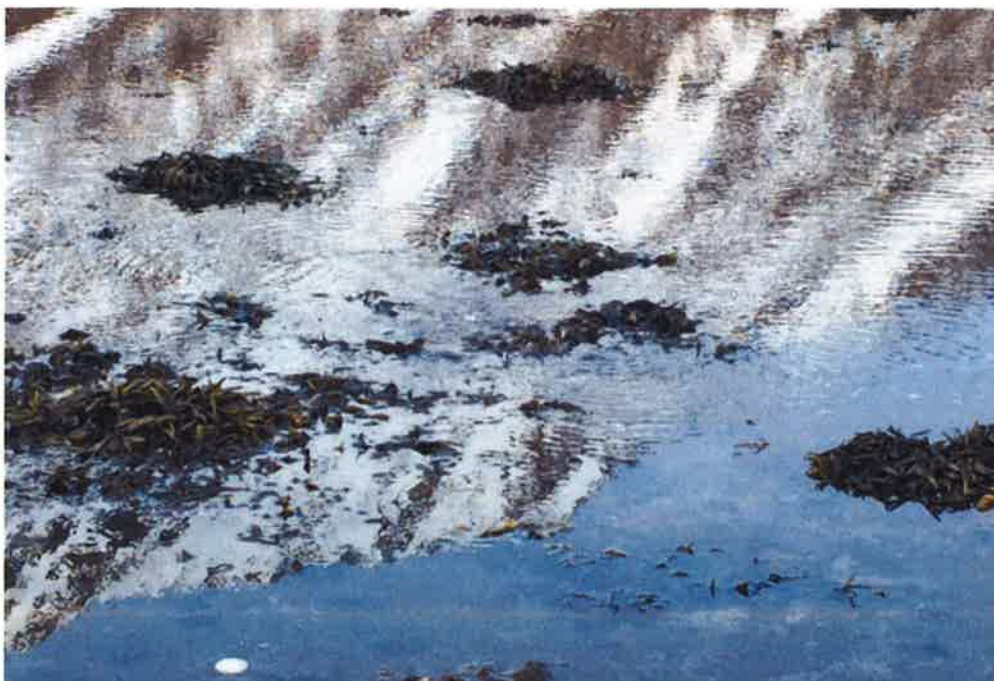
**Mynd 2-2 Útrás 2, Tunguhverfi**

Útrás 2, Tunguhverfi. Áætlað að um 35 íbúar séu tengdir þessari útrás. Þó má gera ráð fyrir að það verði nærri 200 íbúar þegar hverfið verður fullbyggt. Endi útrásar er í um 65m frá landi, endinn sést ekki en það má greina hvar endi hennar er á stórstraumsfjöru.

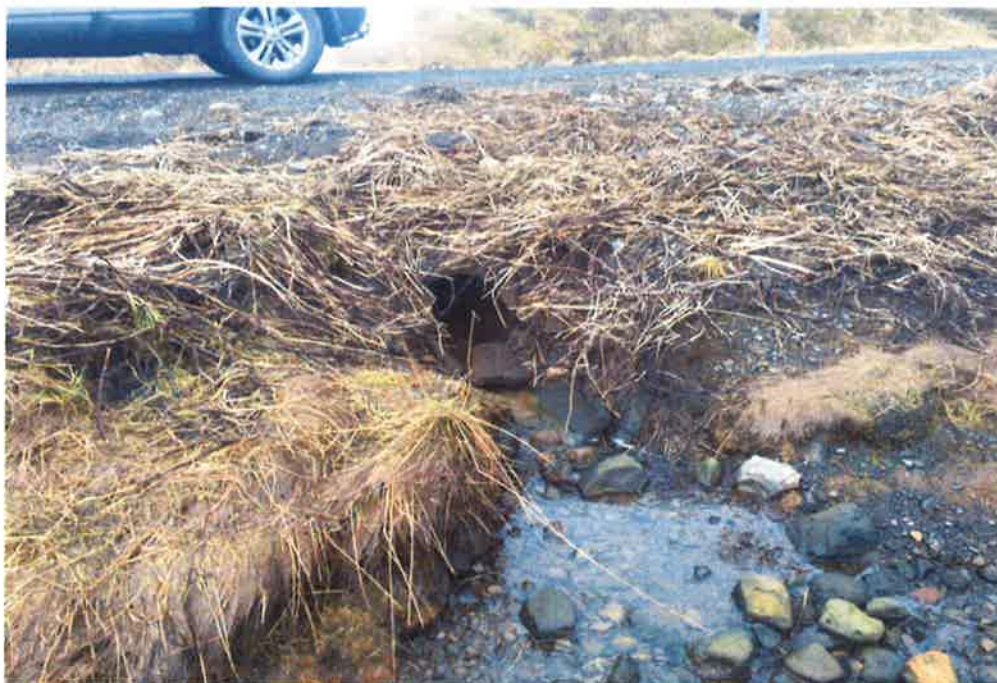
**Mynd 2-3 Útrás 3, Seljaland**

Útrás 3, Seljaland. Áætlað að um 60 íbúar séu tengdir þessari útrás. Þetta er afrennsli frá rotþró. Það kemur fyrir að rotþróin yfirfyllist og þá má sjá ummerki um það í ánni.

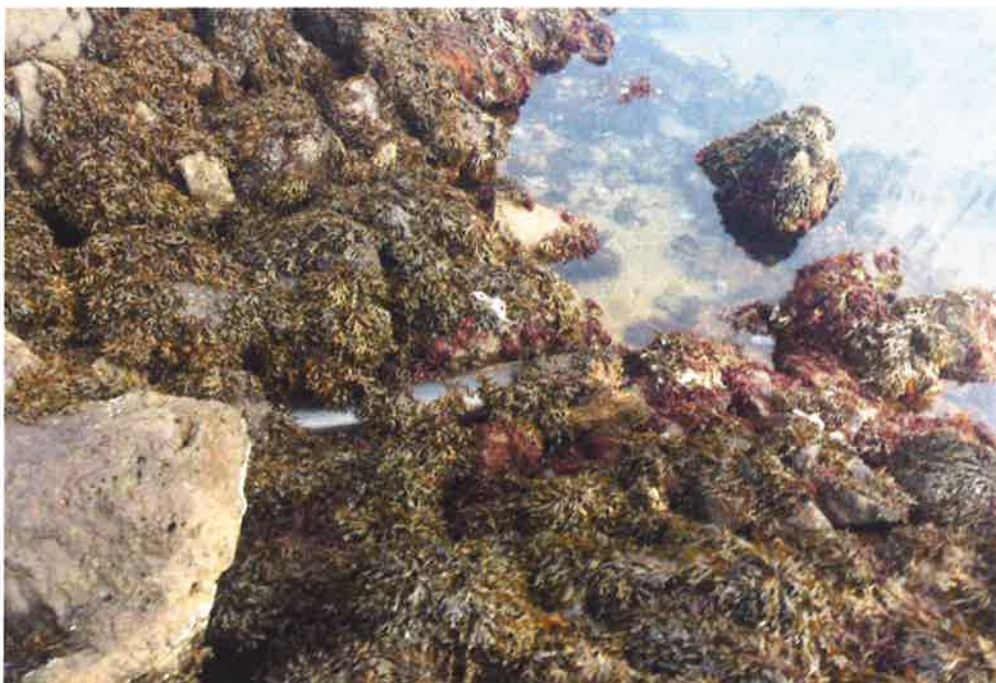
**Mynd 2-4 Útrás 5, Steypustöð**

Útrás 5, Steypustöð. Eitt atvinnuhúsnæði er tengt útrásinni, það má sjá ummerki á háfjöru

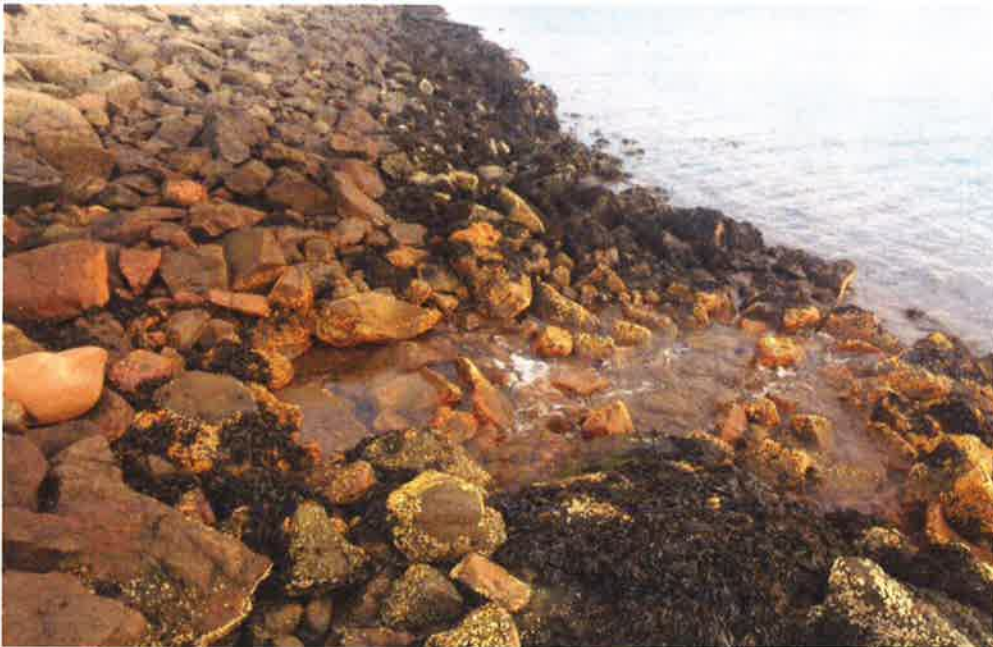
Mynd 2-5 Útrás 6, Áhaldahús

Útrás 6, Áhaldahús. Áætlað að um 10 íbúar séu tengdir þessari útrás, auk tveggja atvinnuhúsnæða og lækur. Lækurinn hefur þó minnkað eftir tilkomu snjóflóðagarðsins. Lögnin er brotin og illa farin, þyrfti að fara strax í lagfæringar svo hún stíflist ekki.

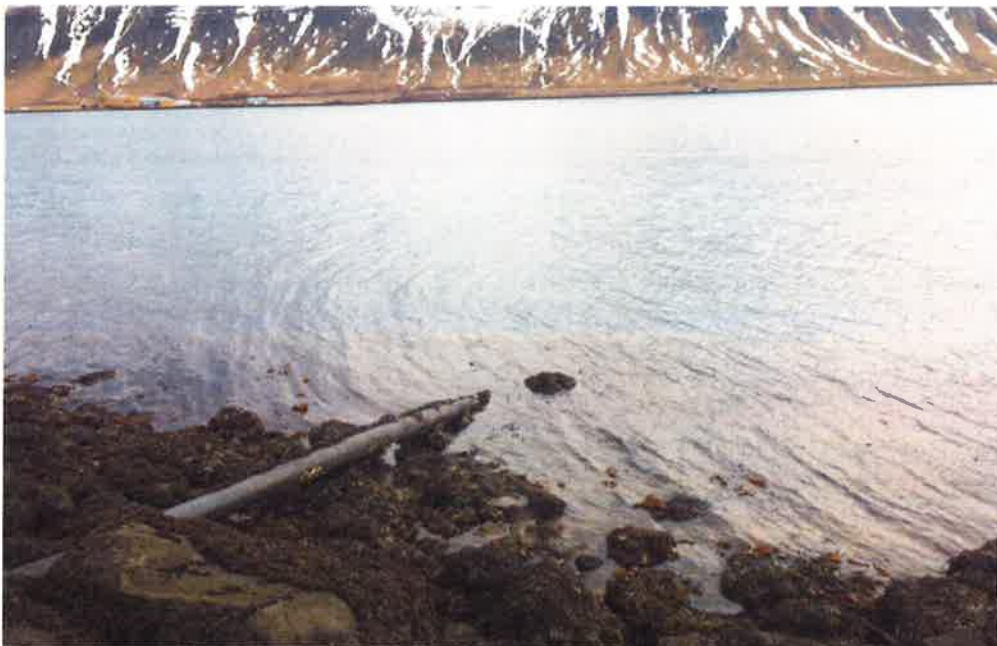
Mynd 2-6 Útrás 6A, Áhaldahús/Stakksnes

Útrás 6A, Áhaldahús / Stakkanes. Ekki alveg ljóst hvað hvað er á þessari lögn, líklega einhverjir lækir og hugsanlega afrennsli frá rotþró Orkubús Vestfjarða. Hér mætti lagfæra lögnina í fjörunni og fylla yfir hana þannig að hún verði ekki sýnileg. Þá mætti lengja hana þannig að endinn verði á meira dýpi.

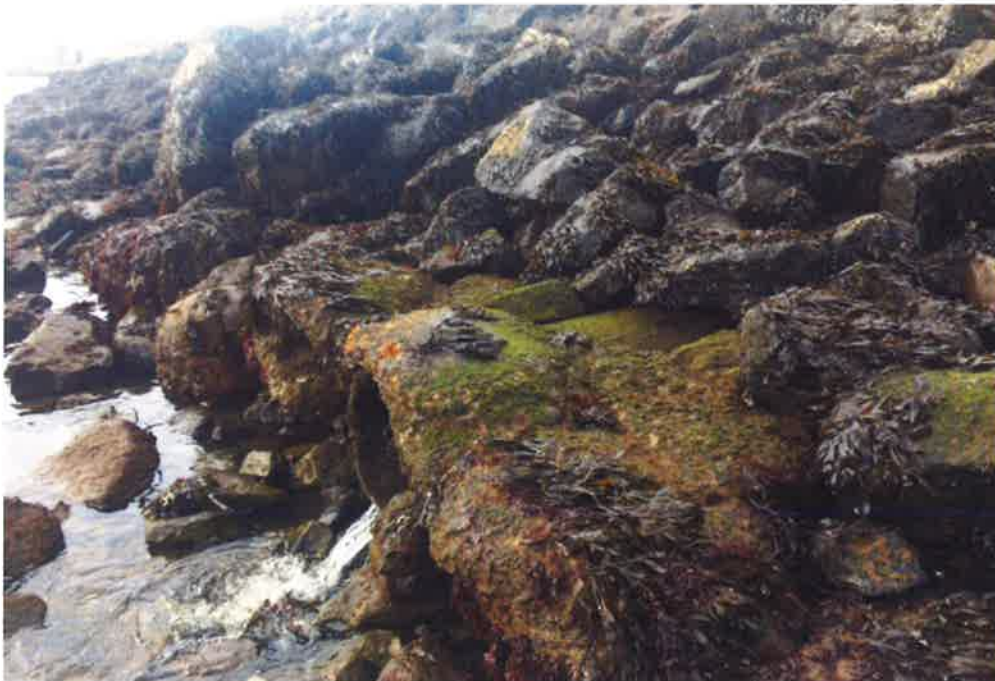
**Mynd 2-7 Útrás 7, Stakksnes/Sætún/Miðtún/Seljalandsvegur**

Útrás 7, Stakkanes / Sætún / Miðtún / Seljalandsvegur

Áætlað að um 115 íbúar séu tengdir þessari útrás. Áður en snjóflóðagarðarnir voru byggðir kom ofanvatn frá fjallinu inn á þessa lögn.

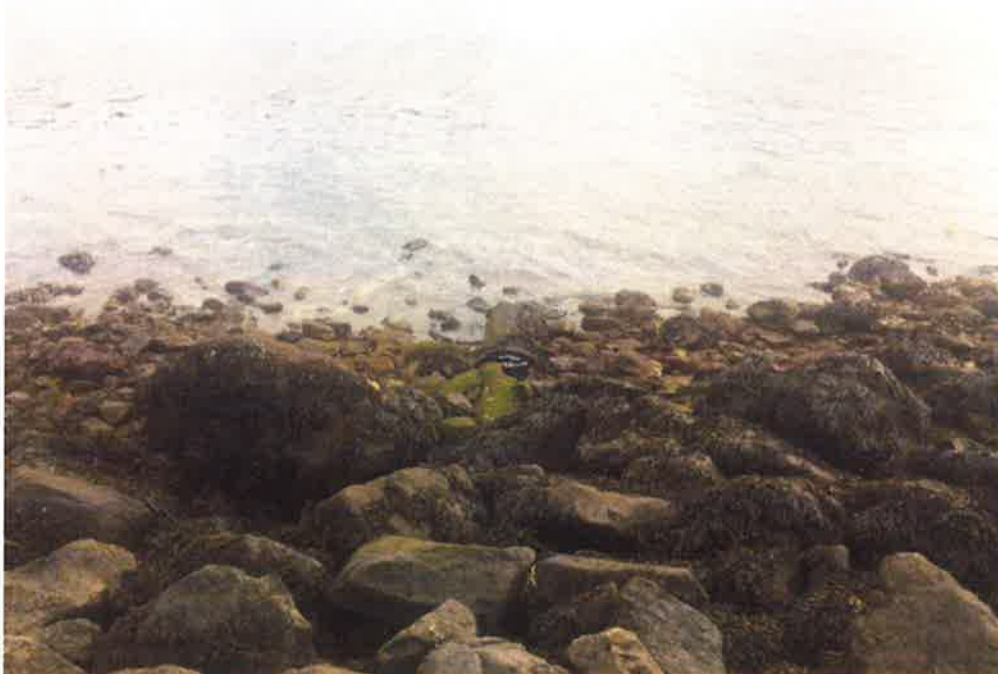
**Mynd 2-8 Útrás 8, Sætún/Miðtún/Seljalandsvegur/Urðarvegur**

Útrás 8, Sætún / Miðtún / Seljalandsvegur / Urðarvegur

Áætlað að um 170 íbúar séu tengdir þessari útrás auk ofanvatns frá snjóflóðagörðum. Lögnin er illa farin og brotin.

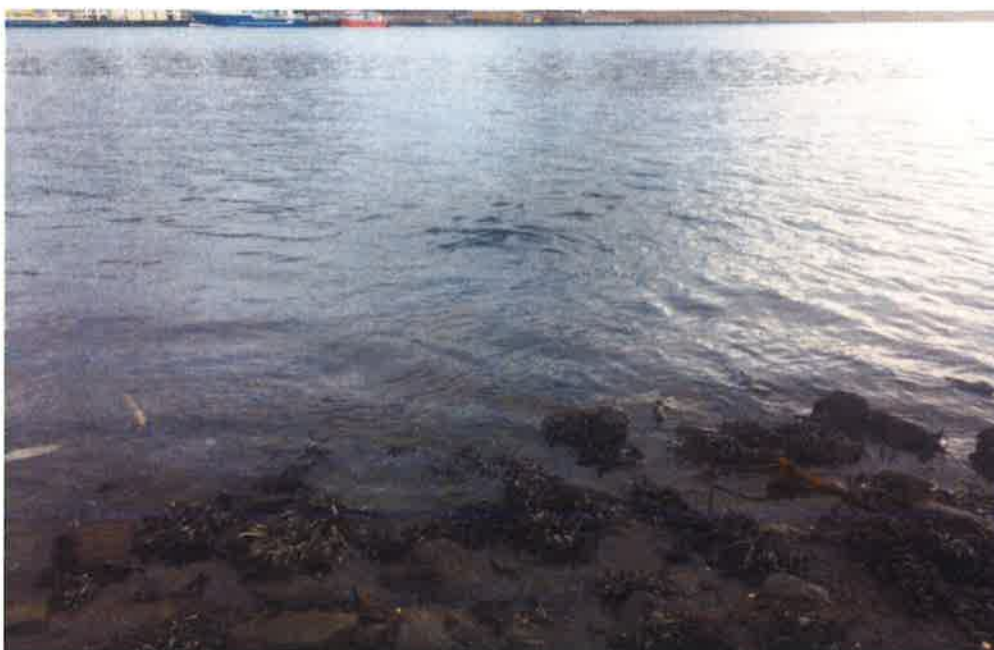
**Mynd 2-9 Útrás 9, Engjavegur/Urðarvegur/Seljalandsvegur**

Útrás 9, Engjavegur / Urðarvegur / Seljalandsvegur

Áætlað er að um 150 íbúar séu tengir þessari útrás. Þarna er mjög mikil blöndum því yfirfall af vatnstönkum er tengt inn á þessa lögn. Útrásin sést ekki á fjöru en hún er líklega um 400 mm. Hefur verið til vandræða einstöku sinnum og hefur þá þurft að hreinsa grjót úr lögninni.

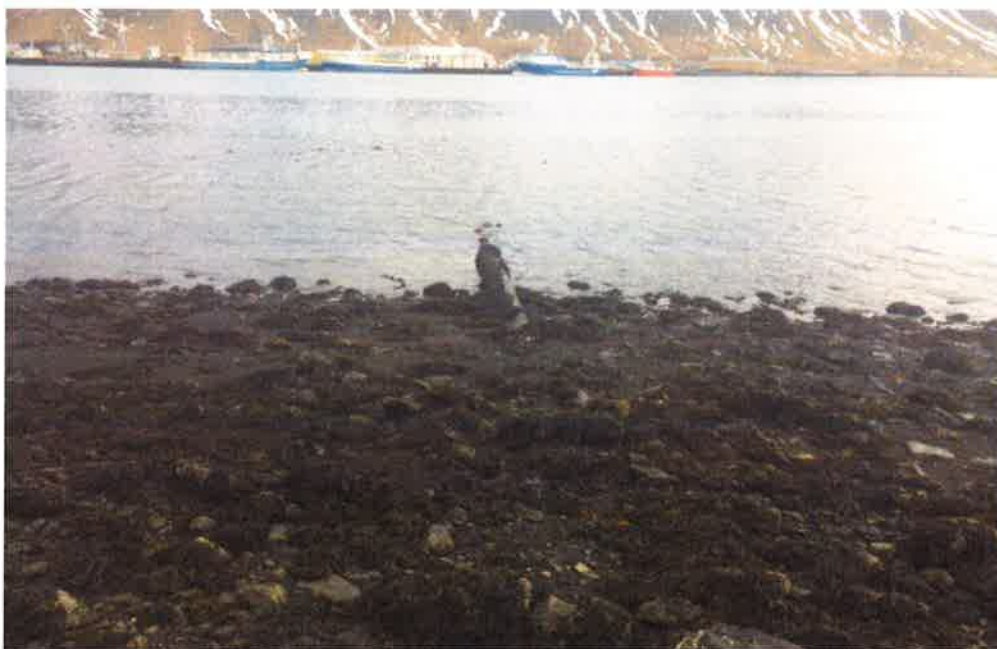
**Mynd 2-10 Útrás 10, Tofsnes**

Útrás 10, Torfnæs. Líklega er skólp frá menntaskólanum og íþróttahúsinu teng við þessa útrás. Endi útrásar kemur ekki upp á stórstraumsfjöru.

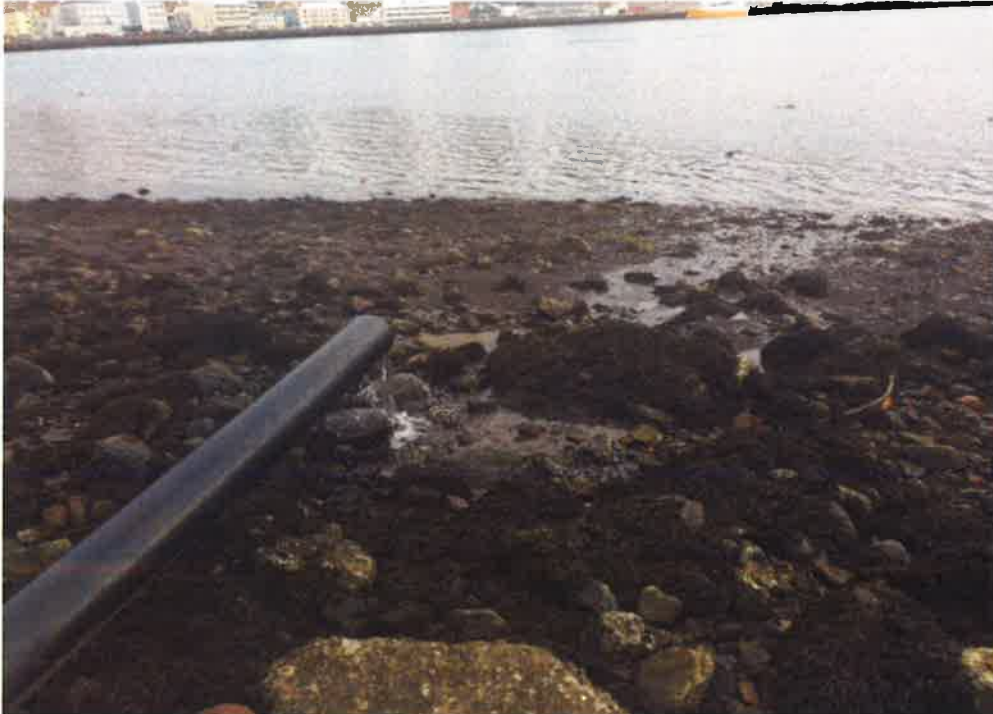
Mynd 2-11 Útrás 11, Menntaskóli

Útrás 11, Menntaskóli.

Lögnin er sýnileg á flóði og fjöru. Ekki alveg ljóst hvort skólþ frá menntaskólanum sé tengt við þessa útrás eða við útrás nr. 10. Líklega er þetta eingöngu regnvatn frá bílastæði skólans og nágrenni, í skólanum erum u.þ.b. 200 nemendur og kennarar.

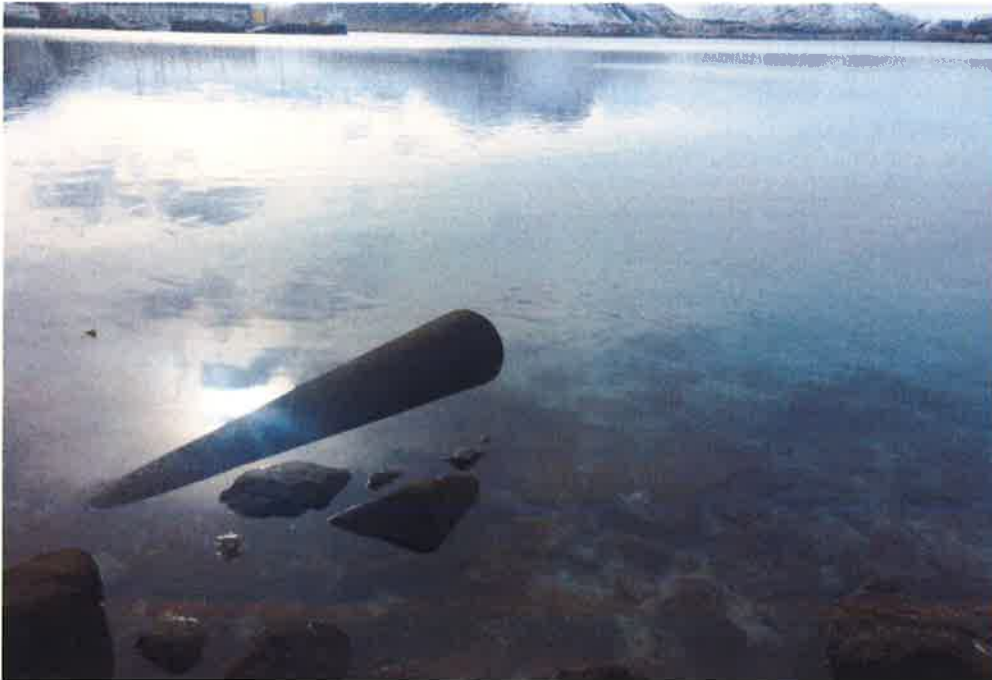
Mynd 2-12 Útrás 14, Austurvegur/Pollgata

Útrás 14, Austurvegur/Pollgata. Áætlað að um 130 íbúar séu tengdir þessari útrás, frá því að þessi mynd var tekin þá hefur verið sett T-stykki á enda lagnarinnar. Lögnin er 450mm plast.

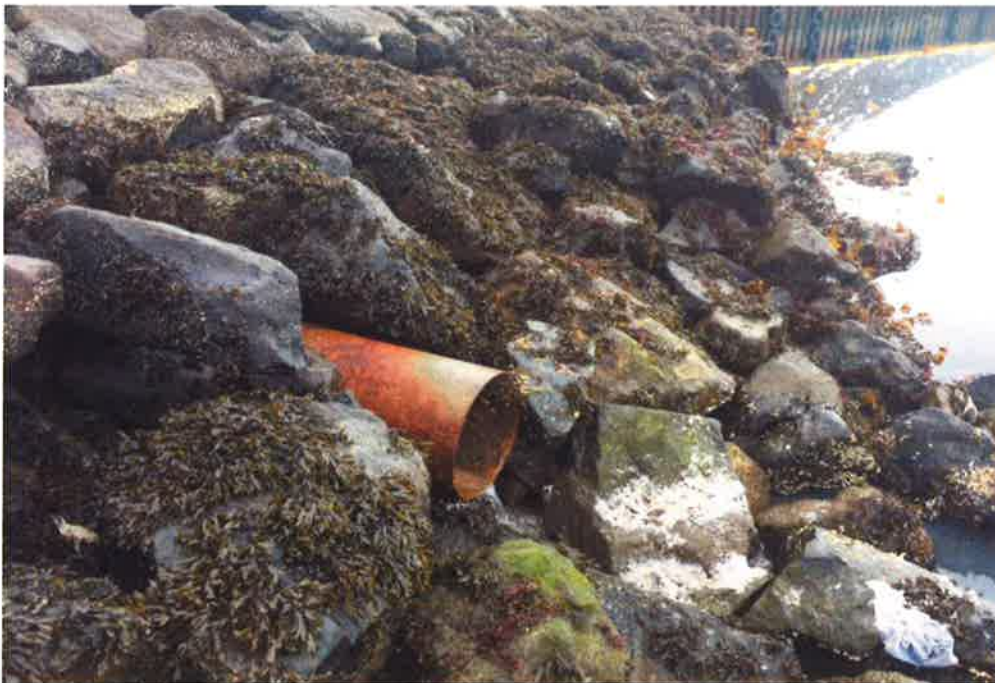
Mynd 2-13 Útrás 15, Edinborg

Útrás 15, Edinborg. Áætlað að um 120 íbúar séu tengdir þessari útrás. Stálræsi kemur í gegnum grjóttgarðinn. Tekur íbúðabyggð í Aðalstræti upp undir Silfurtorg.

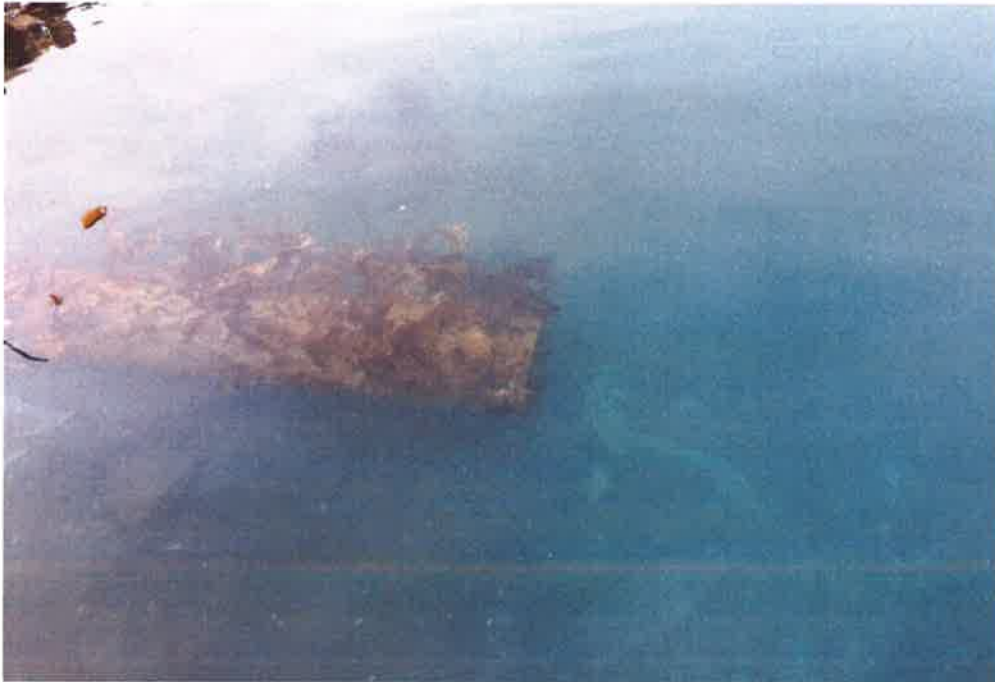
Mynd 2-15 Útrás 16, Sundahöfn

Útrás 16, Sundahöfn

300 mm PEH rör, dýpi er rétt undir stórstraumsfjöru, sést mjög greinilega frá flotbryggju.

Tekur við fráveituvatni frá Njarðarsundi, Suðurgötu, Ásgeirsgötu og hluta af Sundabakka. Þetta er væntanlega bráðabirgðaútrás því frá Ásgeirsgötu að Njarðarsundi (þar sem útrásin er) rennur frárennslið á móti vatnshalla. Útrásin á að koma frá Ásgeirsgötu eða þar fyrir neðan.

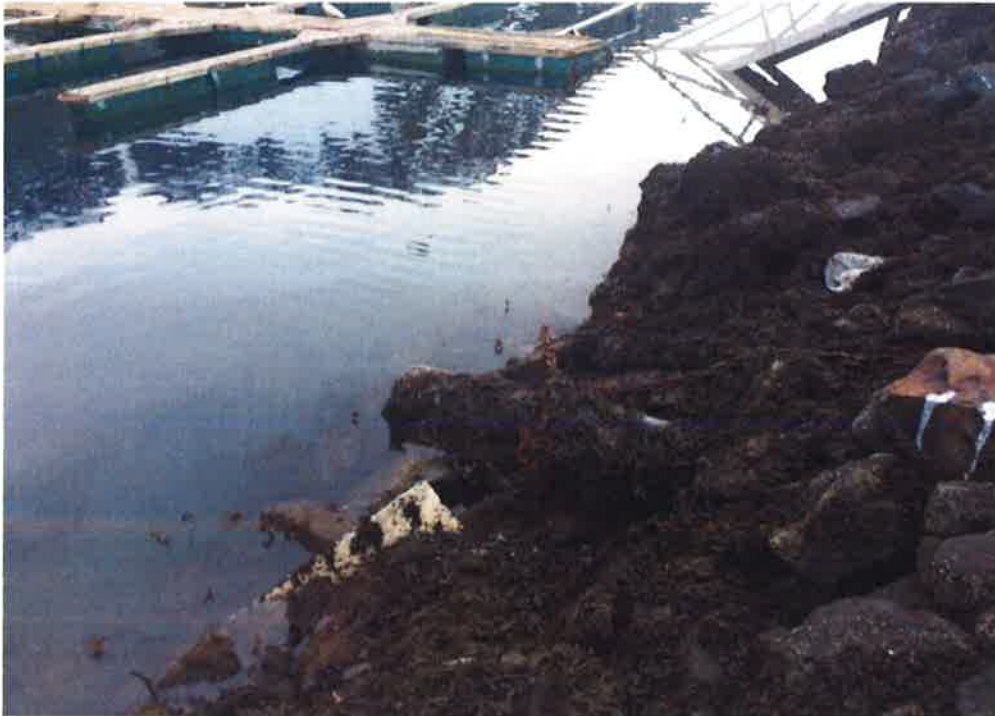
**Mynd 2-16 Útrás 17, Sundahöfn**

Útrás 17, Sundahöfn. 300 mm PEH rör.

Engin íbúðabyggð en tengd inn á þetta kerfi, Mjósund og hluti af Sundabakka er tengd við þetta kerfi.

Þessar tvær útrásir þarf að skoða þegar fráveitukerfi á Suðurtanga er hannað, þá væri æskilegt að loka þessum útrásum.

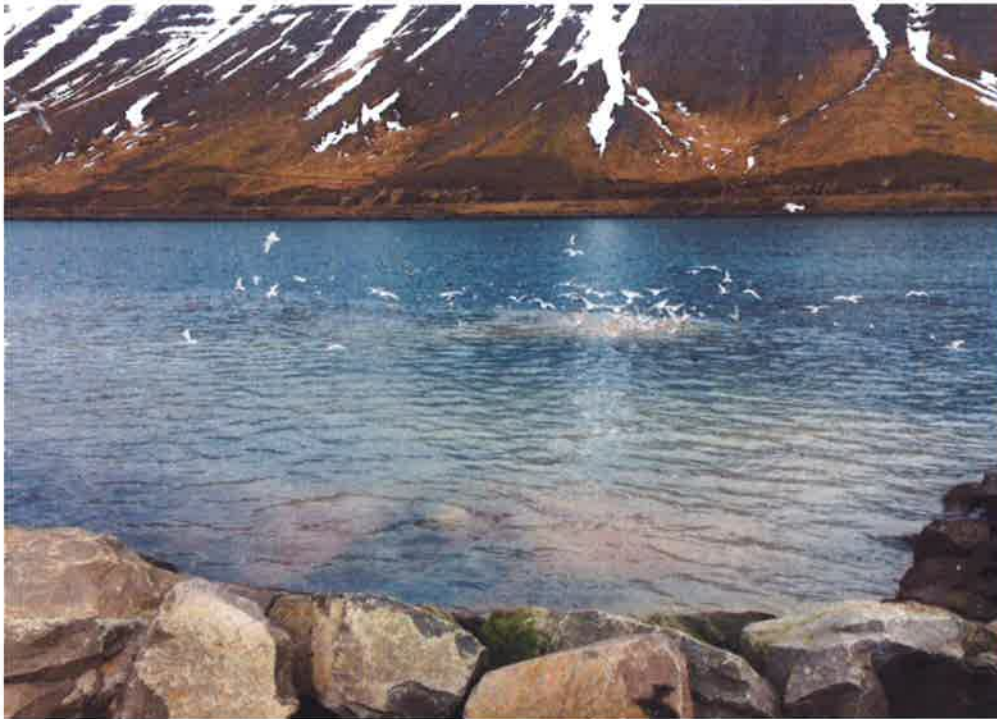
**Mynd 2-17 Útrás 18, Mávagarði**

Útrás 18, í Mávagarði. Útrásin er úr 500 mm Wheelite og nær um 20 metra út frá grjótgardi.

Áætlað að um 170 íbúar séu tengdir þessari útrás auk rækjuverksmiðjunni Kampa.

Mikil mengun sjáanleg, þá að mestu rækjuskel.

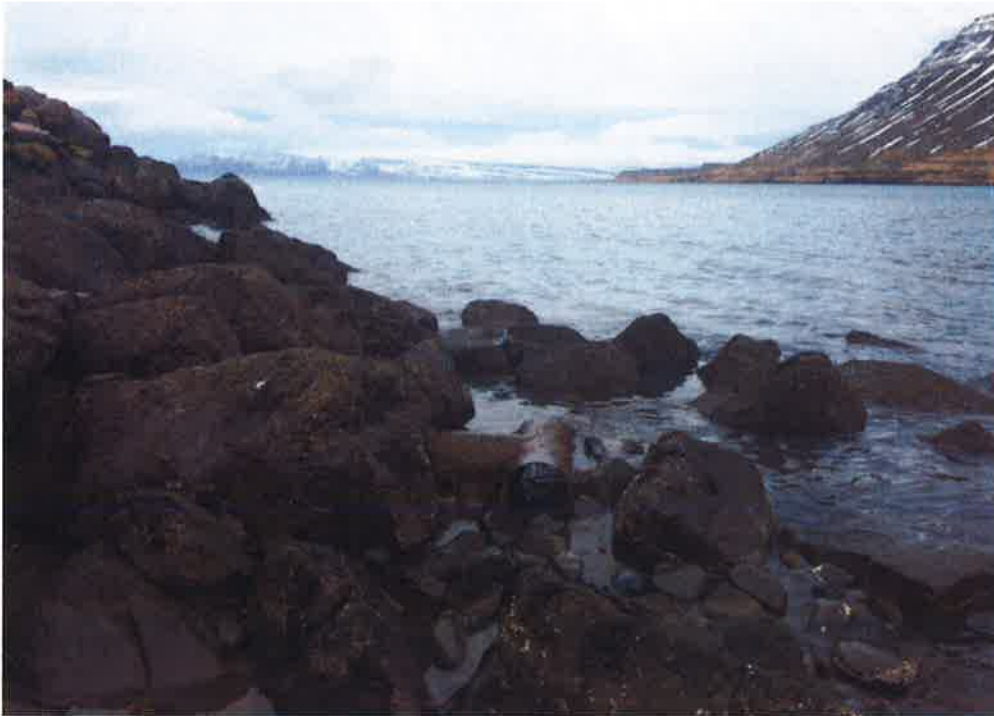
**Mynd 2-18 Útrás 19, Norðurtanga**

Útrás 19, við Norðurtanga. Té stykki liggur við enda grjótvagnar, hefur stíflast öðru hvoru á síðastliðnum árum, þá hefur grjót farið inn í lögnina.

Áætlað að um 300 íbúar verði tengdir þessari útrás

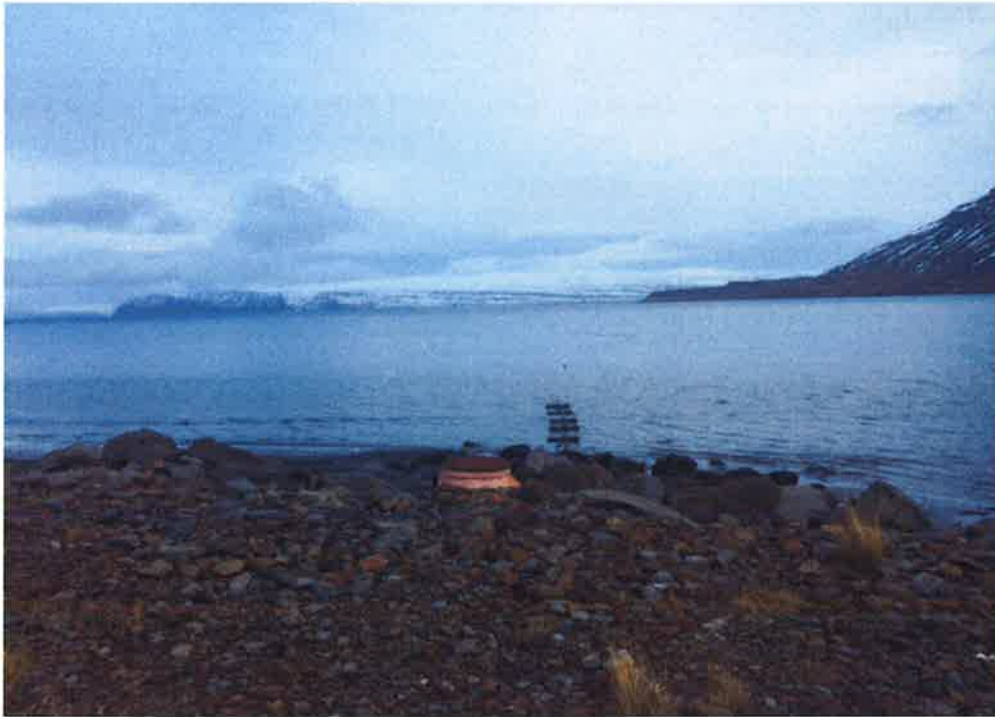
Mynd 2-19 Útrás 20, í Krók

Útrás 20, í Krók. Útrásin fer 100 metra út fyrir stórstraumsfjöru, dýpi á enda miðað við stórstraumsfjöru er um 4 metrar.

Útrásin er úr 400 mm PEH.

Áætlað að um 1000 íbúar verði tengdir þessari útrás

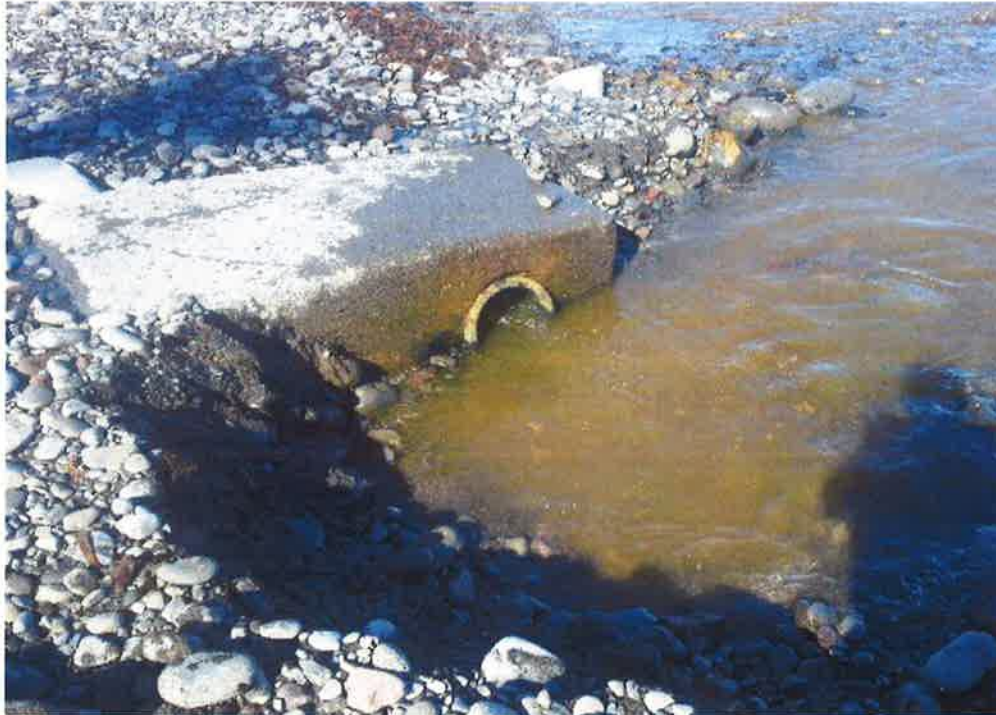
Mynd 2-20 Útrás 21, í Hnífsdal

Útrás 21 í Hnífsdal. Útrásin fer út fyrir brú á Þjóðvegi en nær rétt út fyrir grjótvörn, steipt hefur verið ofan á plaströrið. Útrásin var færð til og framlengd af Vegagerðinni með tilkomu nýs vegar í Hnífsdal. Grafa hefur þurft frá útrásinni þar sem malarefni hefur farið fyrir útrásaropið.

Útrásin er líklega úr 400 mm PEH.

Segja má að allt þorpið sé tengt við þessa útrás utan tveggja til þriggja húsa við Stekkjargötu.

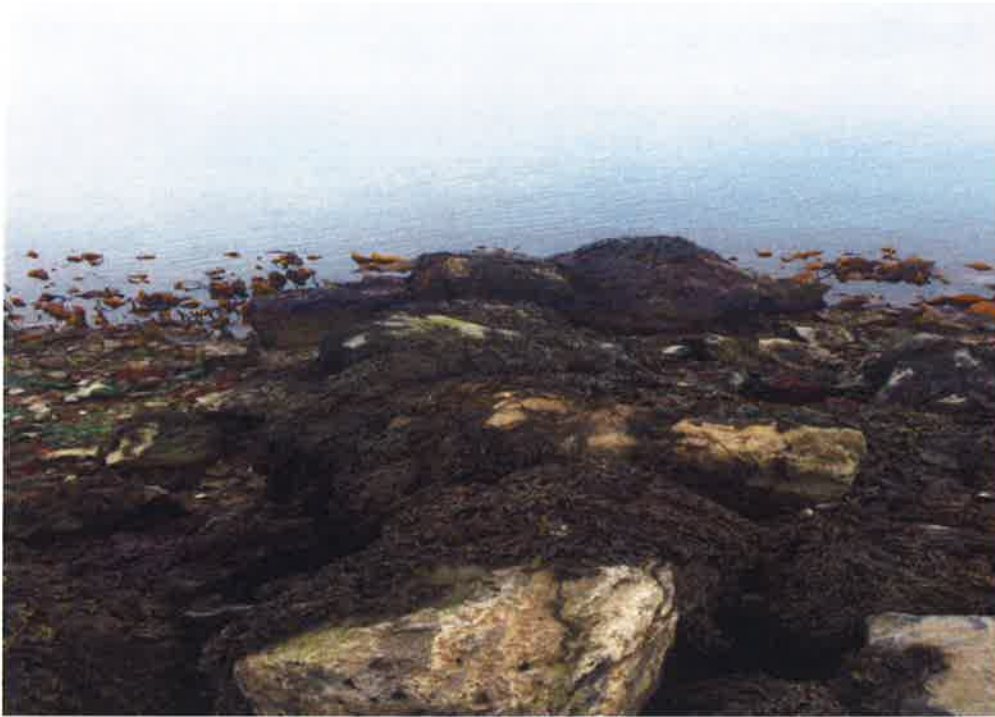
Mynd 2-21 Útrás 1, Súgandafjarðarvegur

Útrás 1, Súgandafjarðarvegur. Útrásin kemur undan þjóðvegi og búið að hlaða grjóti ofan á hana. Lögnin kemur upp úr sjó í stórstraumsfjöru.

Útrásin er 400 mm PEH.

Áætlað að um 80 íbúar séu tengdir þessari útrás.

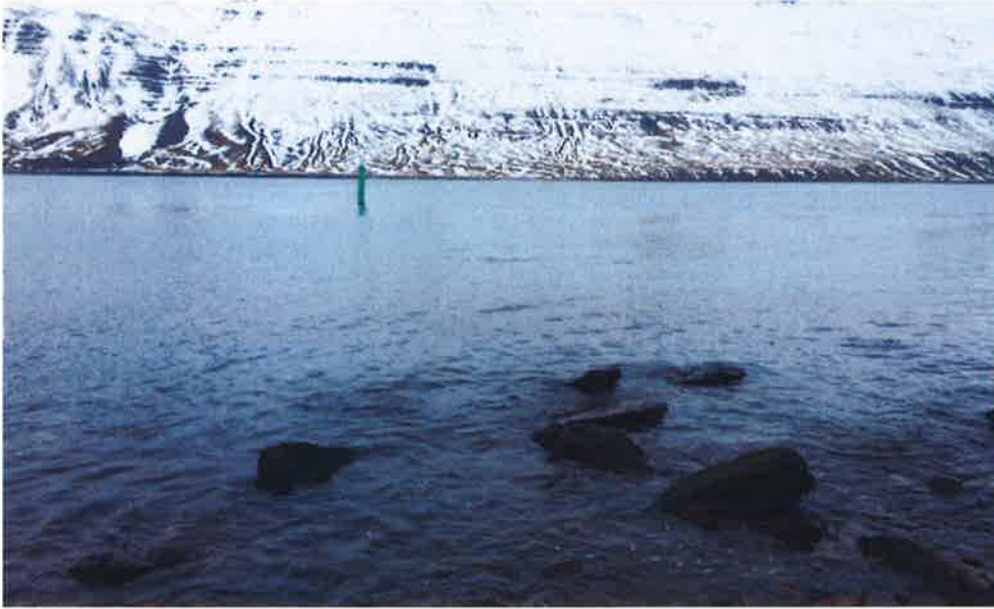
**Mynd 2-22 Útrás 2**

Útrás 2. Útrásin kemur út úr grjótvörn fyrir neðan fiskvinnsluna. Lögnin sést ekki á stórstraumsfjöru en hægt að greina hvar endi lagnarinnar er í góðu veðri.

Talið er að útrásin sé 400 mm PEH.

Áætlað að um 150 íbúar séu tengdir þessari útrás.

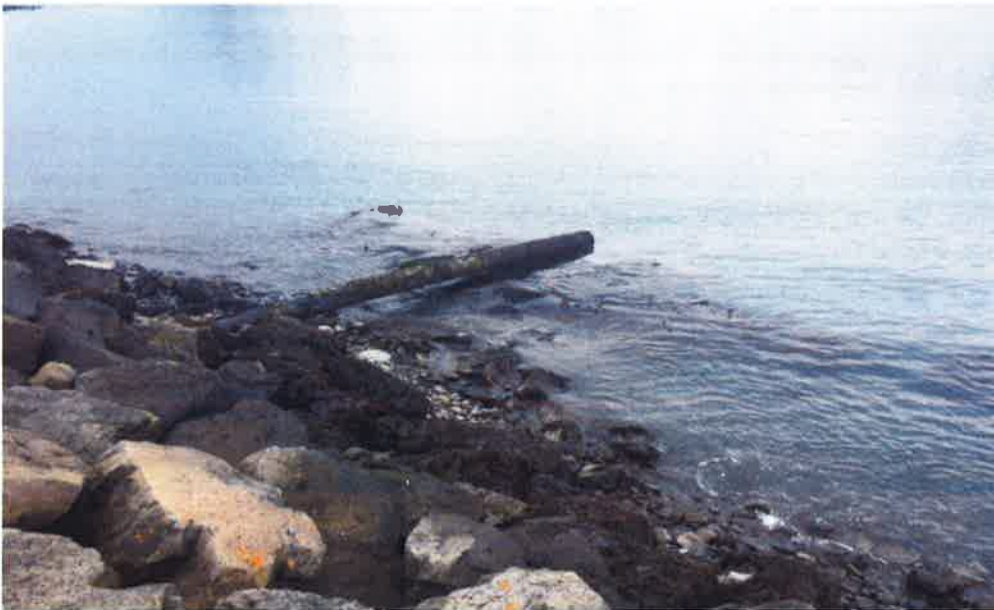
**Mynd 2-23 Útrás 3**

Útrás 3. Útrásin kemur út úr grjótvörn fyrir neðan bensínstöð. Lögnin sést vel á fjöru, engar festur eru á lögninni utan við grjótvörn..

Útrásin er 300 mm PEH.

Áætlað að um 60 íbúar séu tengdir þessari útrás.

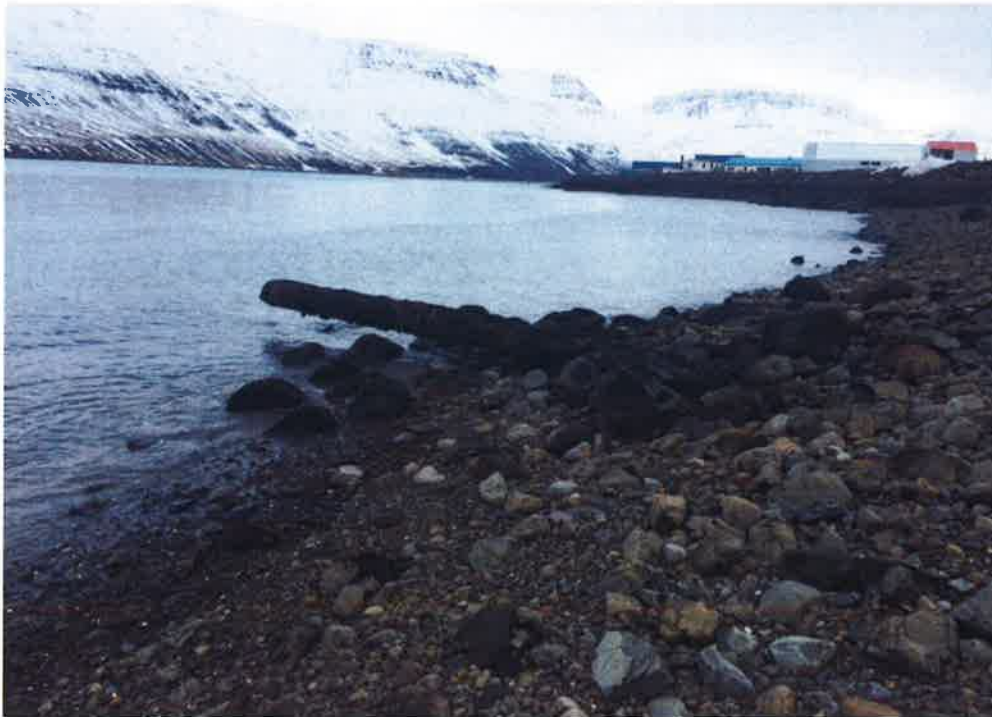
**Mynd 2-24 Útrás 4**

Útrás 4. Útrásin kemur út úr grjótvörn við ystu íbúðarhúsin. Lögnin sést vel á fjöru, engar festur eru á lögninni utan við grjótvörn..

Útrásin er 300 mm PEH.

Áætlað að um 30 íbúar séu tengdir þessari útrás.

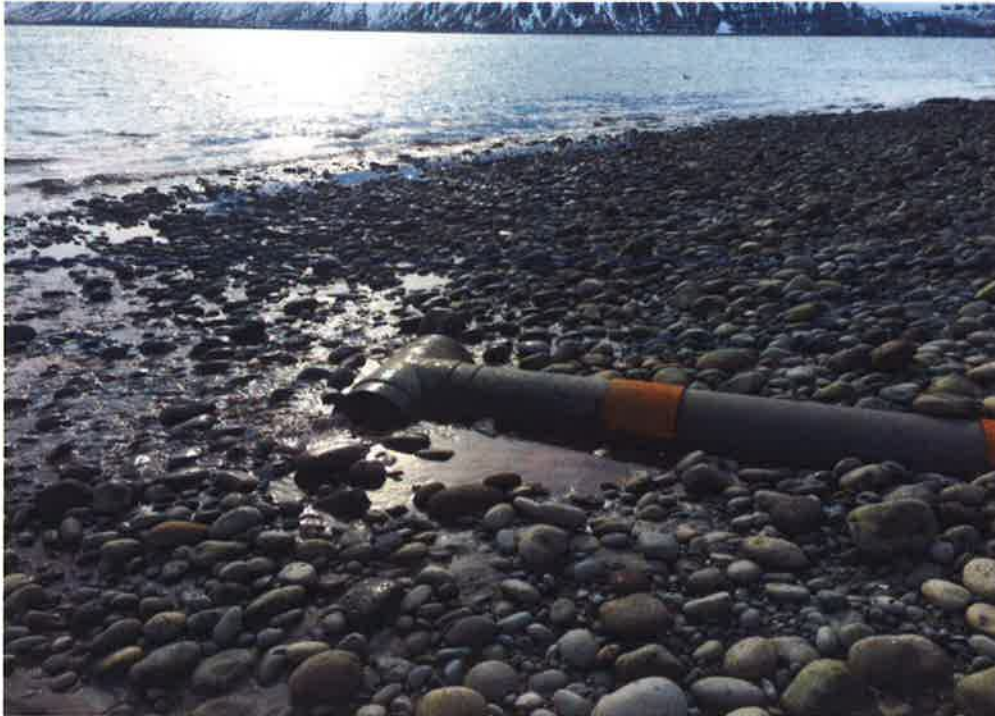
Mynd 2-25 Útrás 1, Oddinn

Áætlað að um 250 íbúar séu tengdir þessari útrás eða nánast allir íbúar bæjarins.

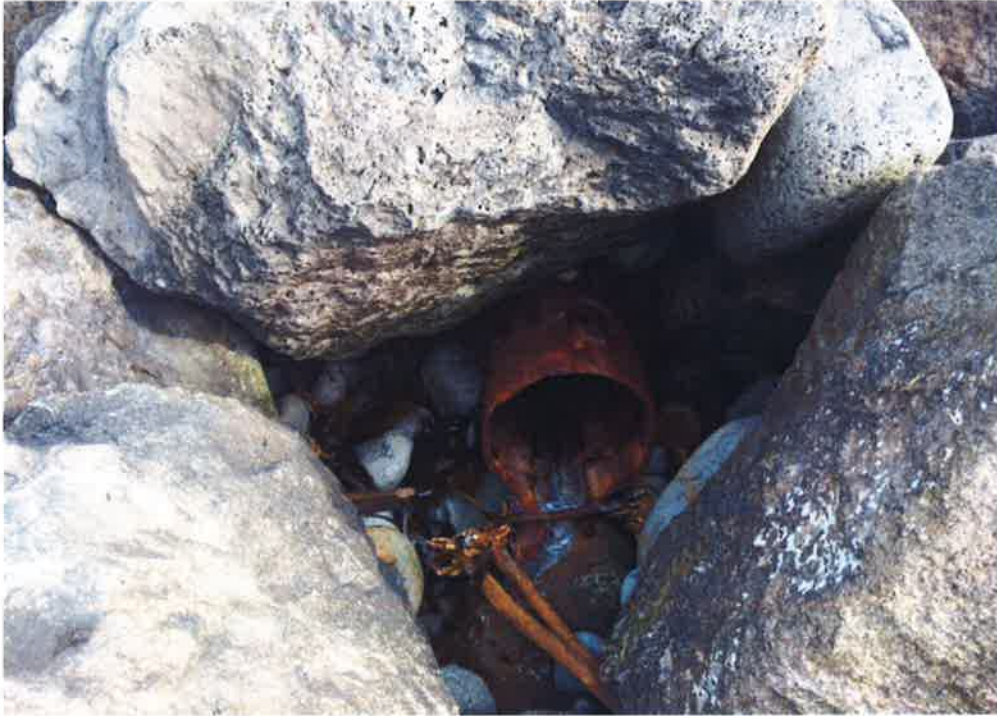
**Mynd 2-26 Útrás 2, Brimnesvegur**

Áætlað að um 10 íbúar séu tengdir þessari útrás.

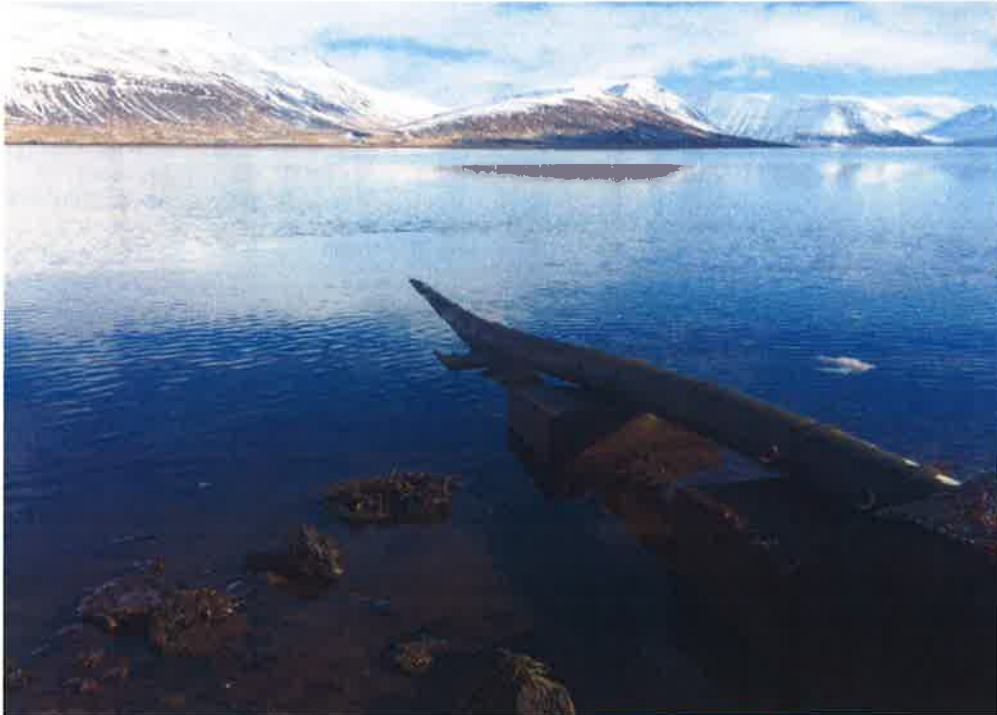
Mynd 2-28 Útrás 1

Útrásin er 250 mm PEH.

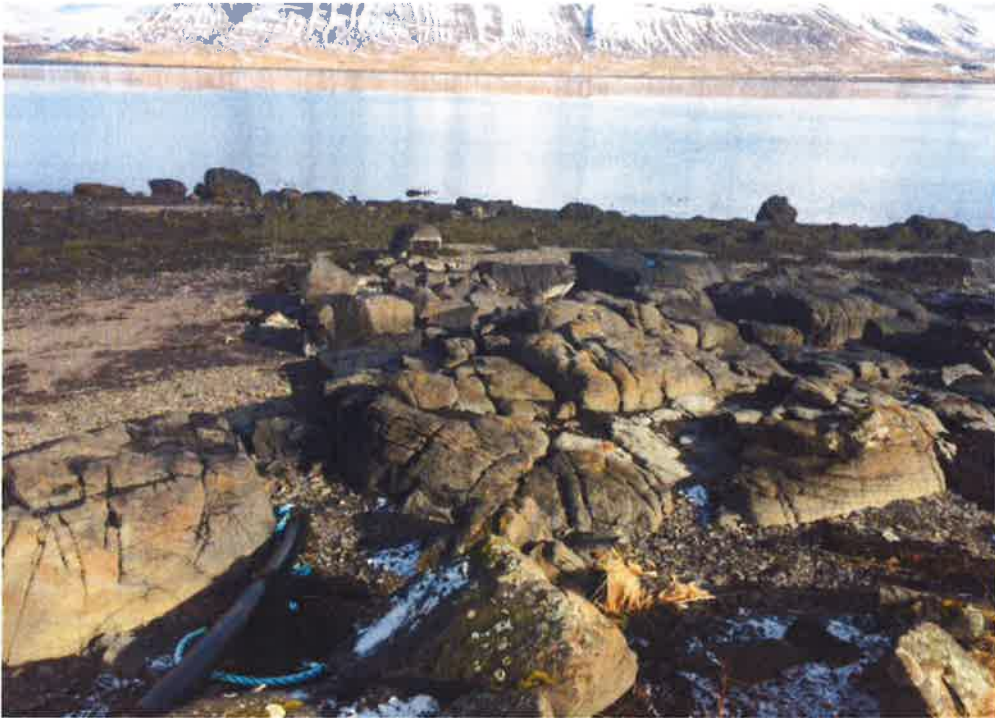
**Mynd 2-29 Útrás 2**

Útrásin er 110 mm PEH.

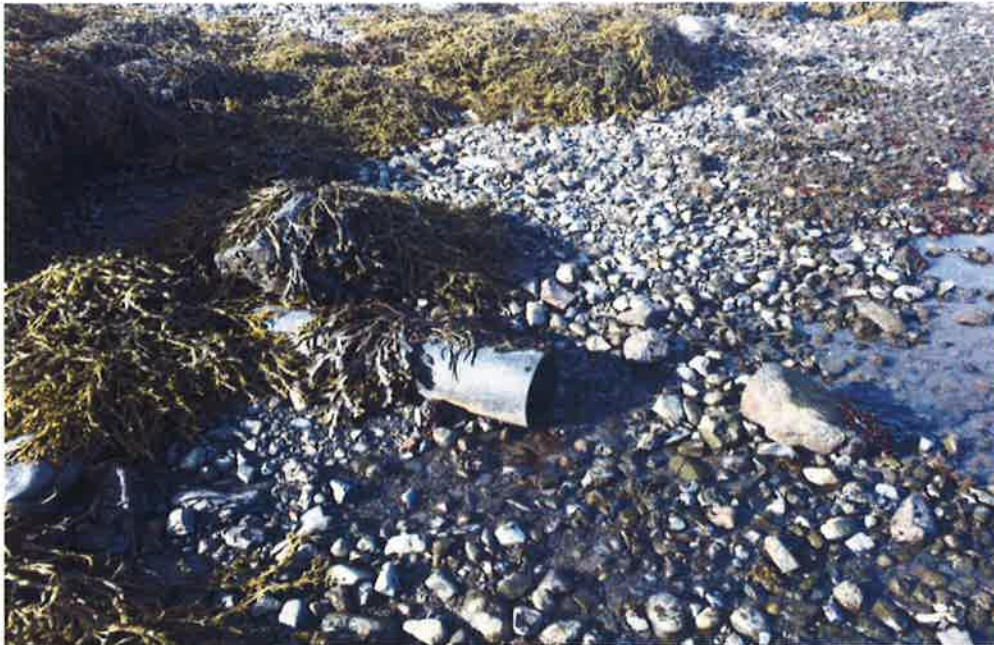
Mynd 2-30 Útrás 3

Útrásin er 140 mm PEH.

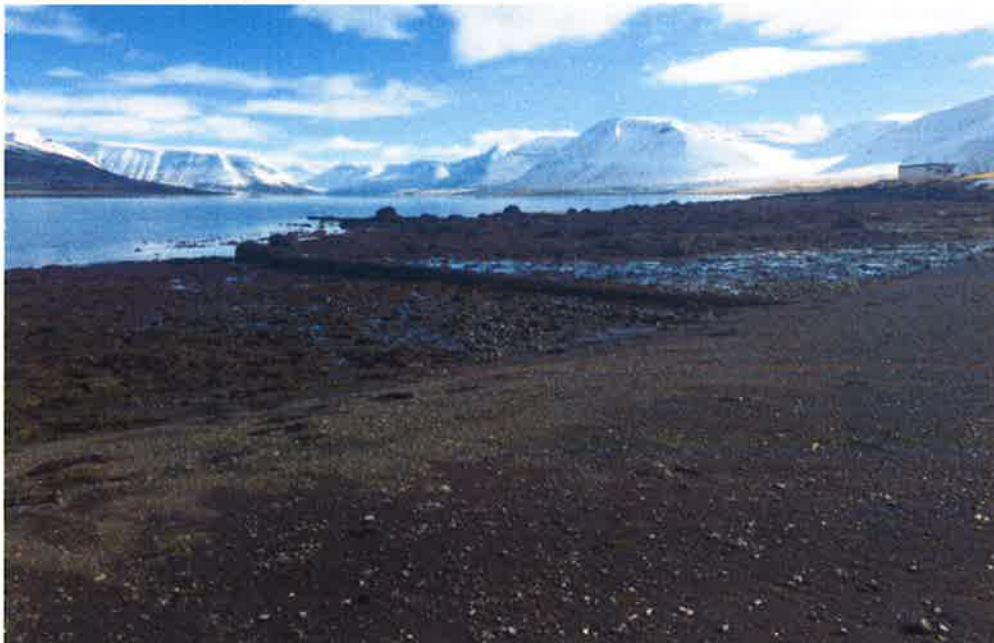
Mynd 2-31 Útrás 4

Útrás 4. Útrásin sést á fjöru og þá bara ysti hluti hennar stór hluti hennar er að mestu grafin í fjöruna. Lögnin er 250 mm steinn og steyppt í stökk.

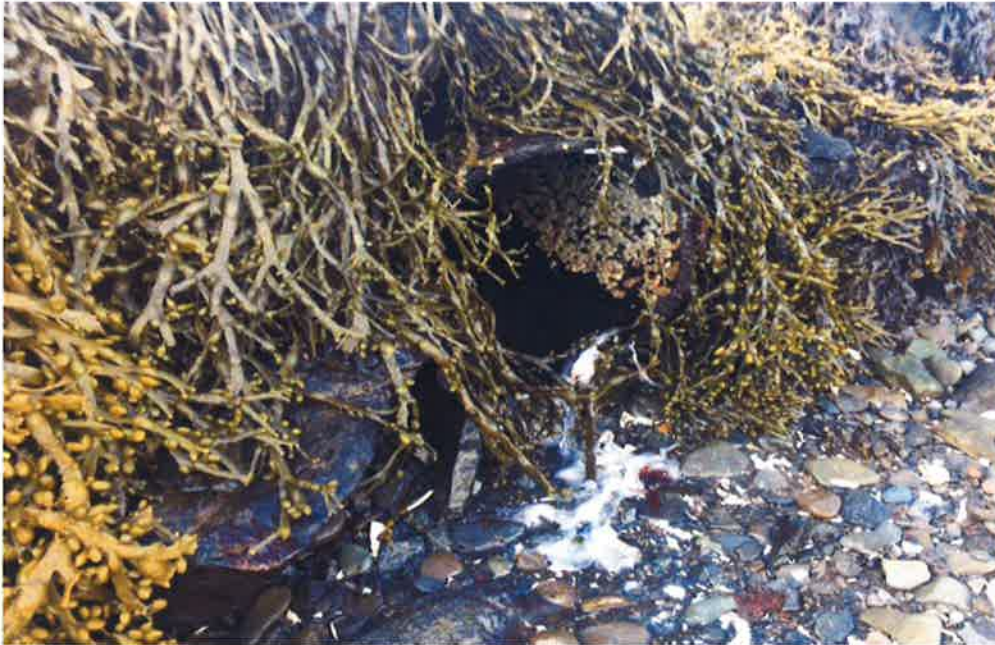
**Mynd 2-33 Útrás 7**

Útrás 7. Útrásin sem sést eingöngu á stórstraumsfjöru, kemur inn í höfnina. Útrásin er 250 mm PEH.

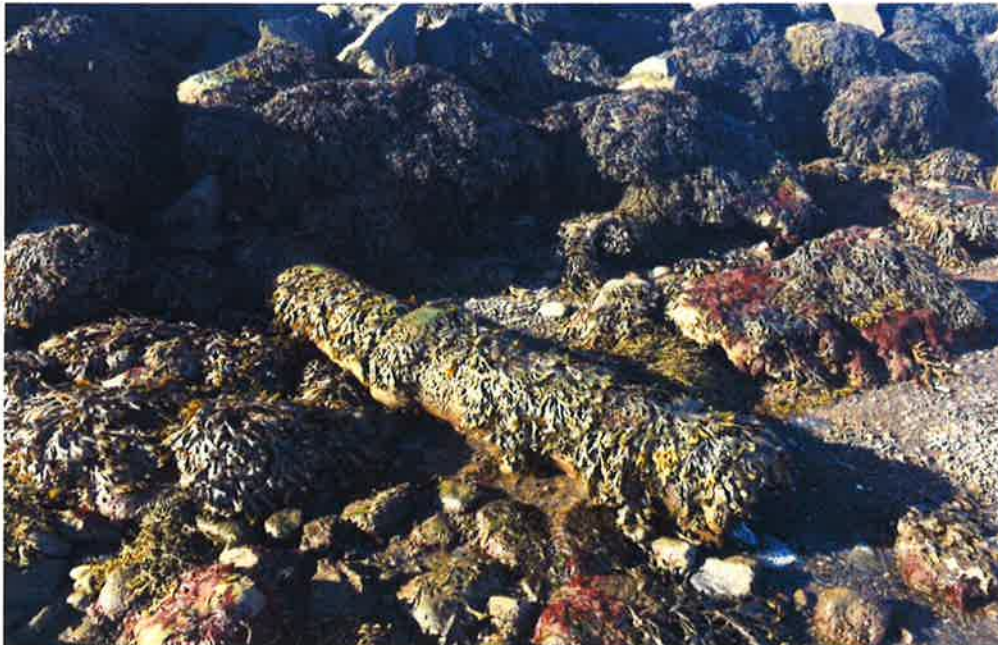
**Mynd 2-34 Útrás 8**

Útrás 8. Útrásin liggur inn í höfnina, vel sýnileg á stórstraumsfjöru, lögnin er farin í sundur og þarfnast viðhalds. Útrásin er 225 mm steinn.
