# FRÁVEITA ÍSAFJARÐARBÆJAR

## Úttekt

Fráveita Ísafjarðarbæjar – Úttekt

BIRGIR TÓMAS ARNAR, VIGFÚS ARNAR JÓSEFSSON

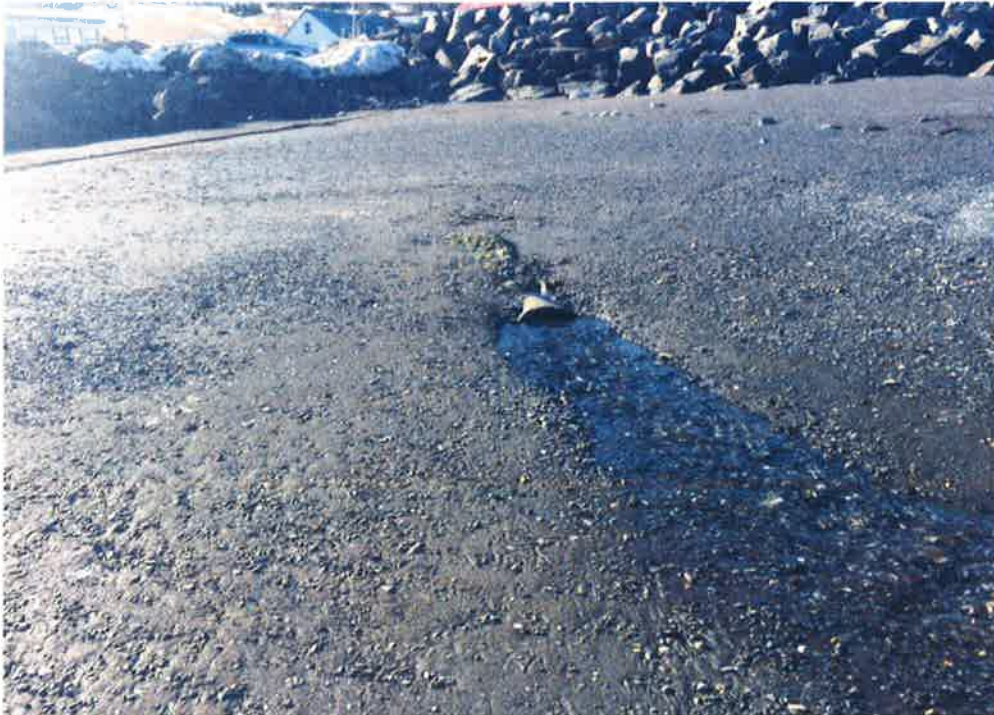
**Mynd 2-35 Útrás 9**

Útrásin úr steini, líklega 300 mm

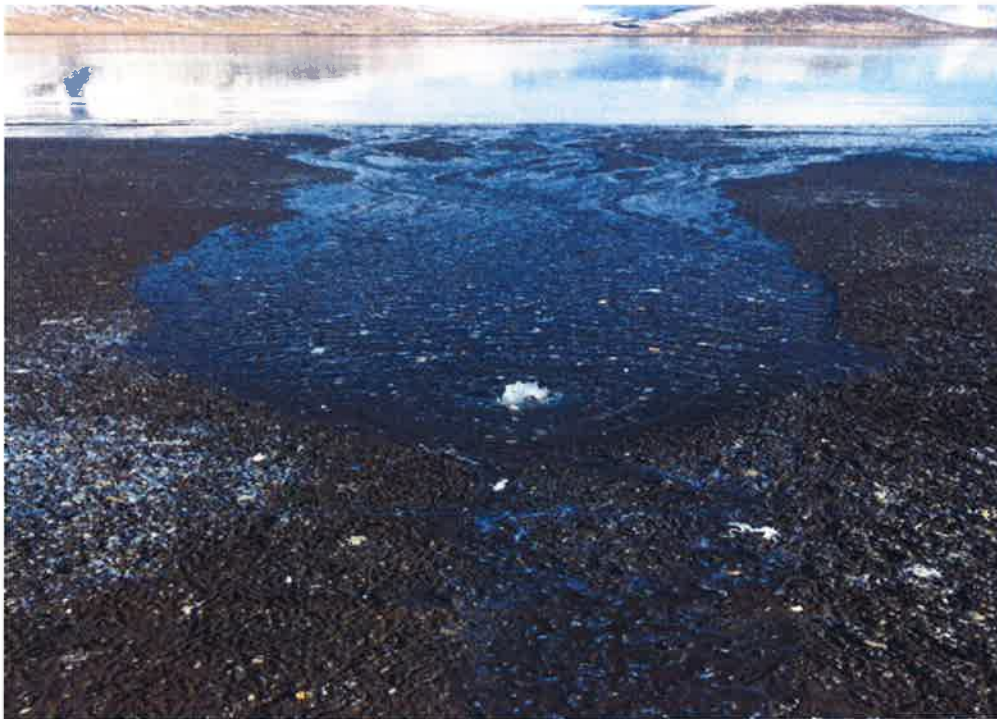
**Mynd 2-36 Útrás 10**

Útrásin er líklega úr stein, þvermál er ekki vitað.

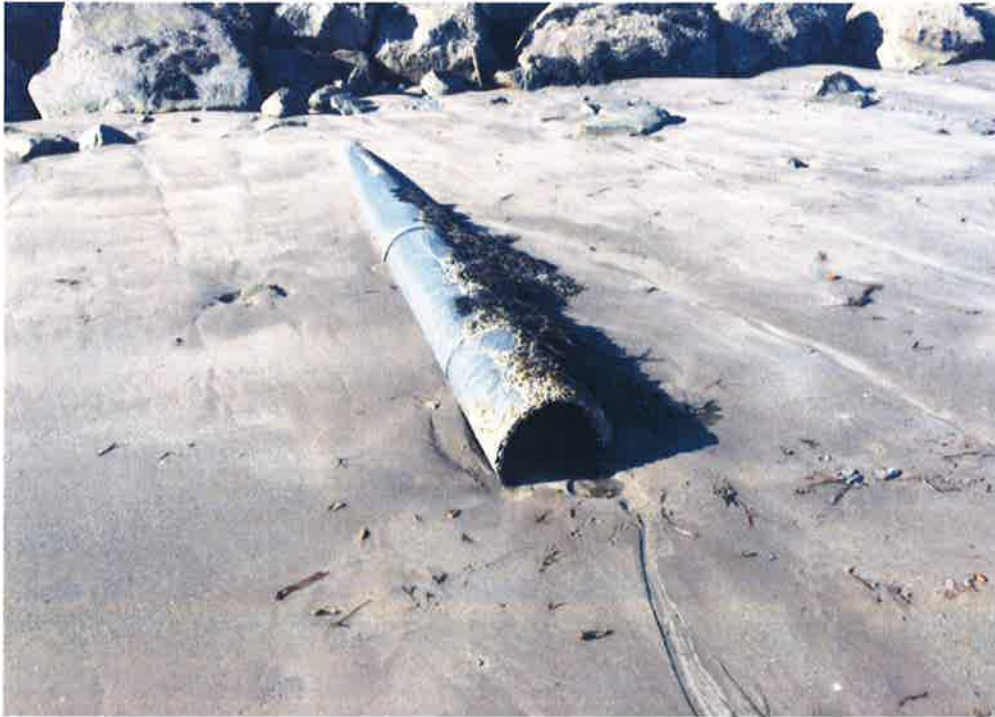
Mynd 2-37 Útrás 11

Útrásin er 300 mm PEH

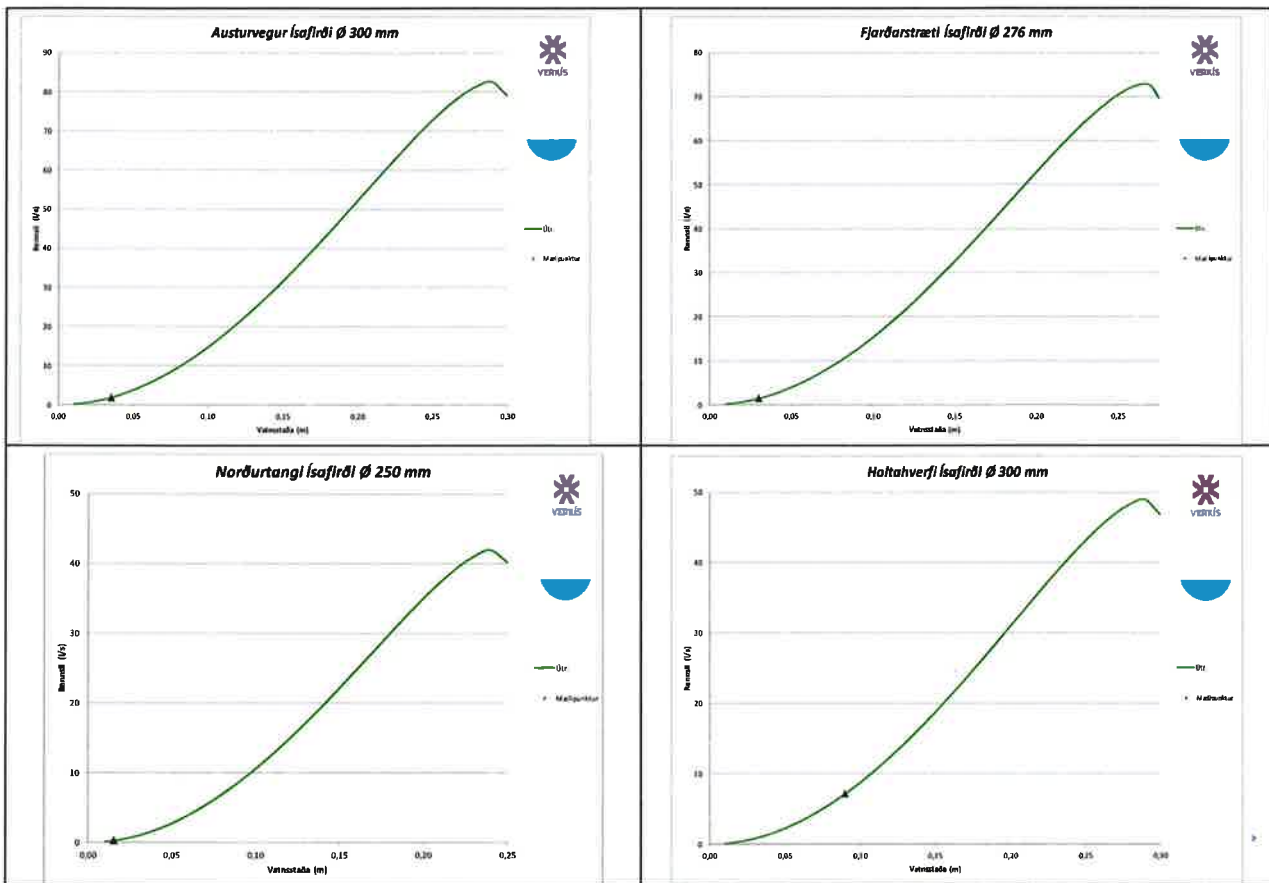
Mynd 3-1 Mælt rennsli og flutningsgeta aðalstofna í bæjarkerfinu

Flutningsgeta lagna er vel yfir mælt raunrennsli og þarf því ekki að hafa áhyggjur af því að lagnir fyllist þegar sjávarfalla gætir ekki í þeim.

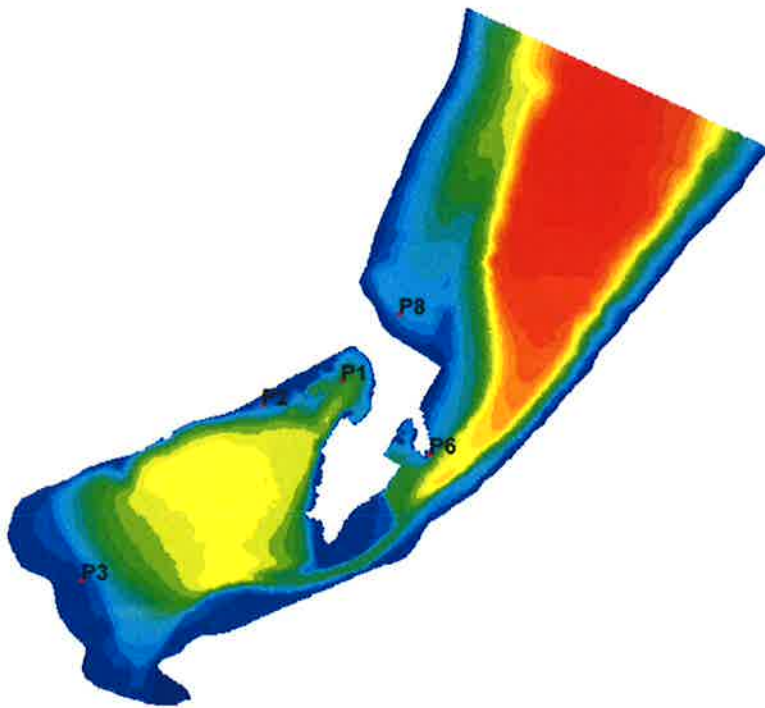
Mynd 4-3 Líkansvæðið ásamt merktum útrásum sem notaðar voru í hermuninni.

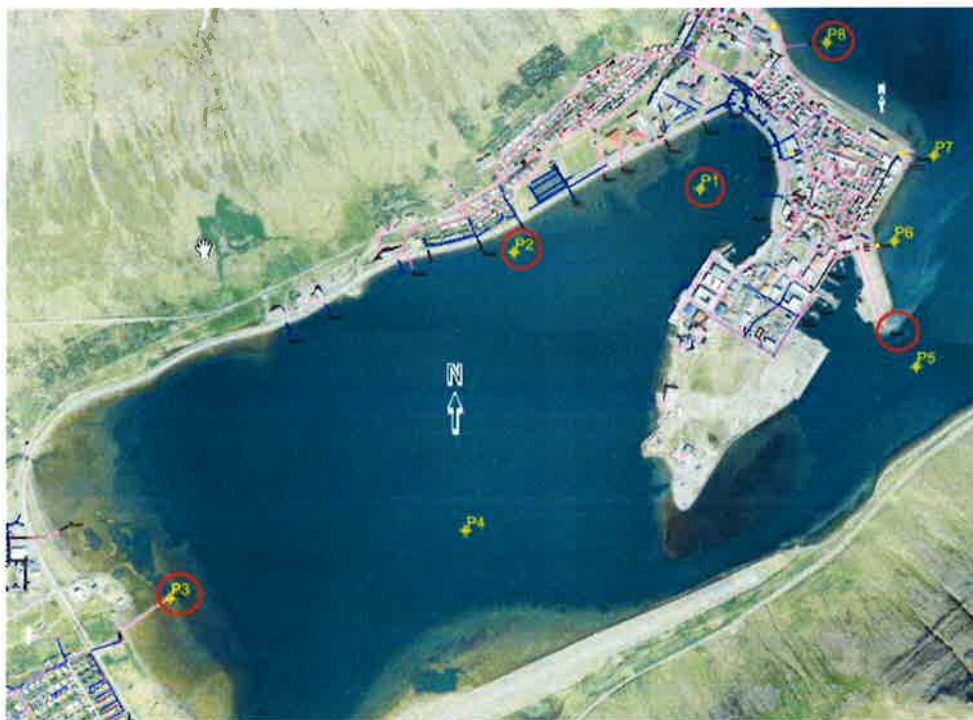
Mynd 4-4 Loftmynd af Ísafirði með merktum staðsetningum mælistaða og ræsa. Rauðu hringirnir sýna hvar útrásir í líkaninu voru staðsettar

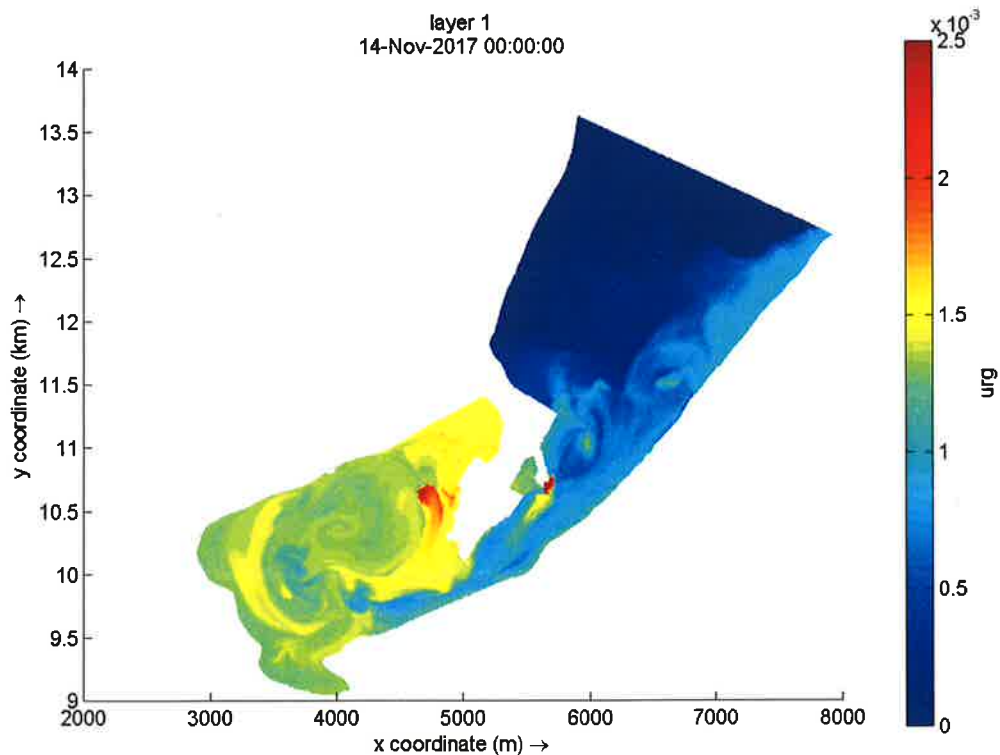
**Mynd 4-17 Samanburður á skólpdreifingu innan líkans eftir 4 vikna líkankeyrslu þegar það er flóð. Efri mynd sýnir skólpdreifingu m.v. upphaflega staðsetningu útrása og neðri myndin sýnir dreifinguna m.v. tillögur að nýjum staðsetningum útrása.**

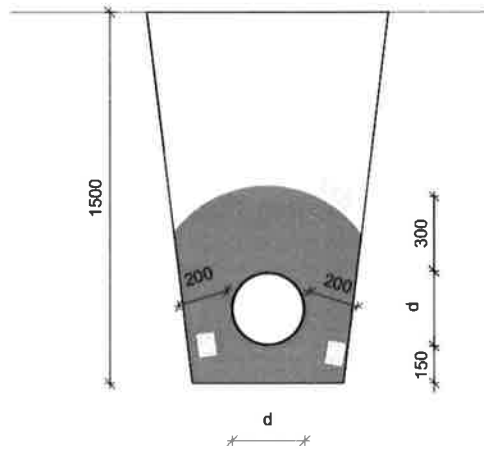
Mynd 5-1 Snið í skurð með fráveitulögn til grundvallar magntöku vegna kostnaðarmats

Kostnaður við þessar aðgerðir er sýndur í töflum sem fylgja. Vísað er í teikningar í viðauka varðandi yfirlit yfir úrbætur. Við útreikninga á magni graftar/losun á föstum jarðvegi í lagnaskurðum er tekið mið af hefðbundnu sniði í skurð fyrir fráveitulagnir sbr. teikningu hér að neðan og að skurðir séu að meðaltali 1,5 metrar á dýpt með fláa 5:1.
