Ísafirði 12. október 2018

Ósk um leyfi til að bæta lendingaraðstöðu í Fljótavík.

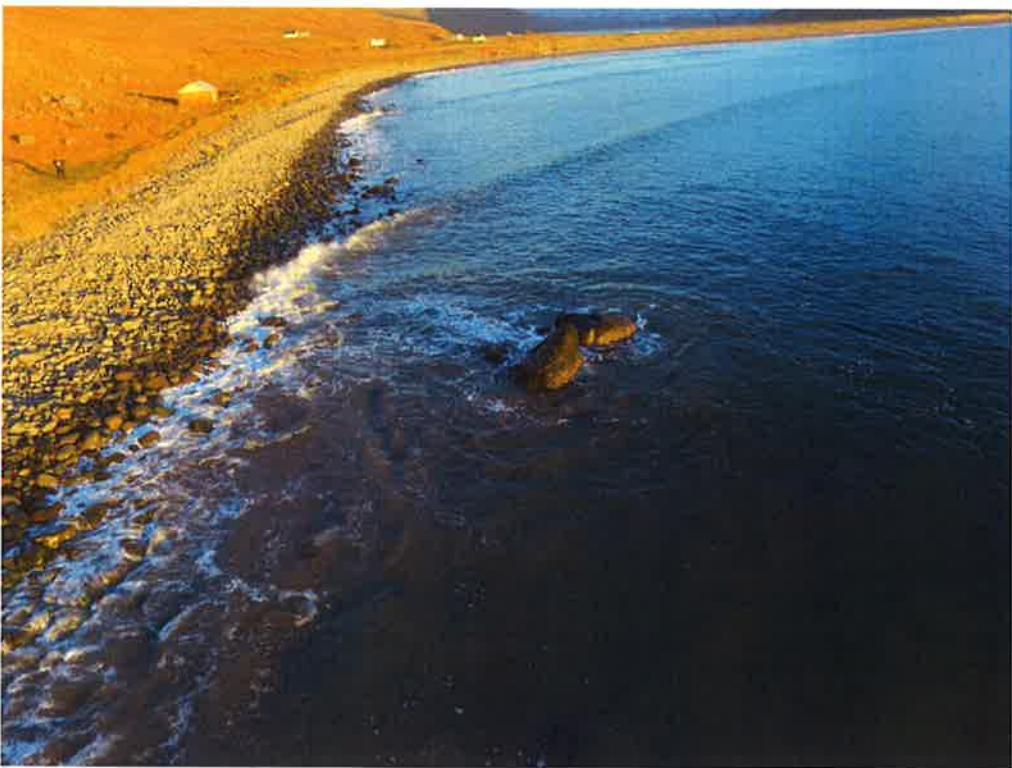
Mynd 2. Stóru grjótin í sjónum, í fjarska má sjá slysavarnarskýlið og enn lengra má sjá sumarhúsin.

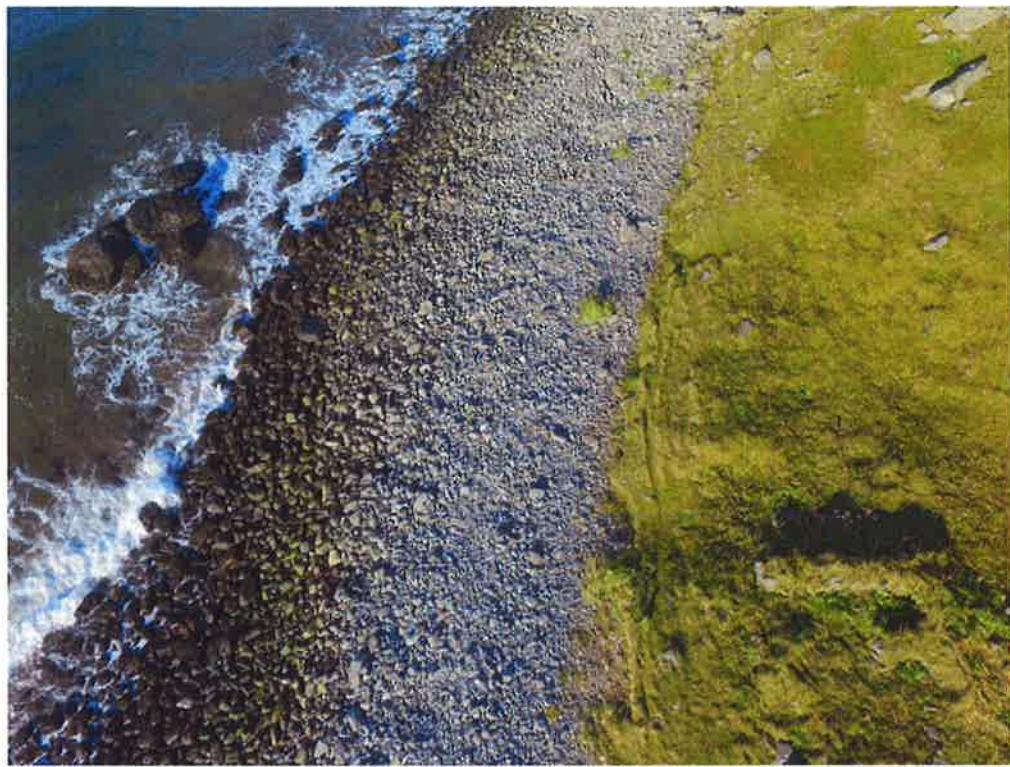
Mynd 3. Gamla lendingin sem bændur í Fljótavík notuðu, á grasinu ofan við fjöruna smá sjá hvar bátar voru geymdir.

Hér að neðan eru myndir af svæðinu. Bátalagið í gamla daga var á þessum stað því steinarnir veittu vörn, aldan er líka minni þegar utar dregur. Ofan við fjöruna, sjá mynd 3 má sjá hvar bátar voru geymdir

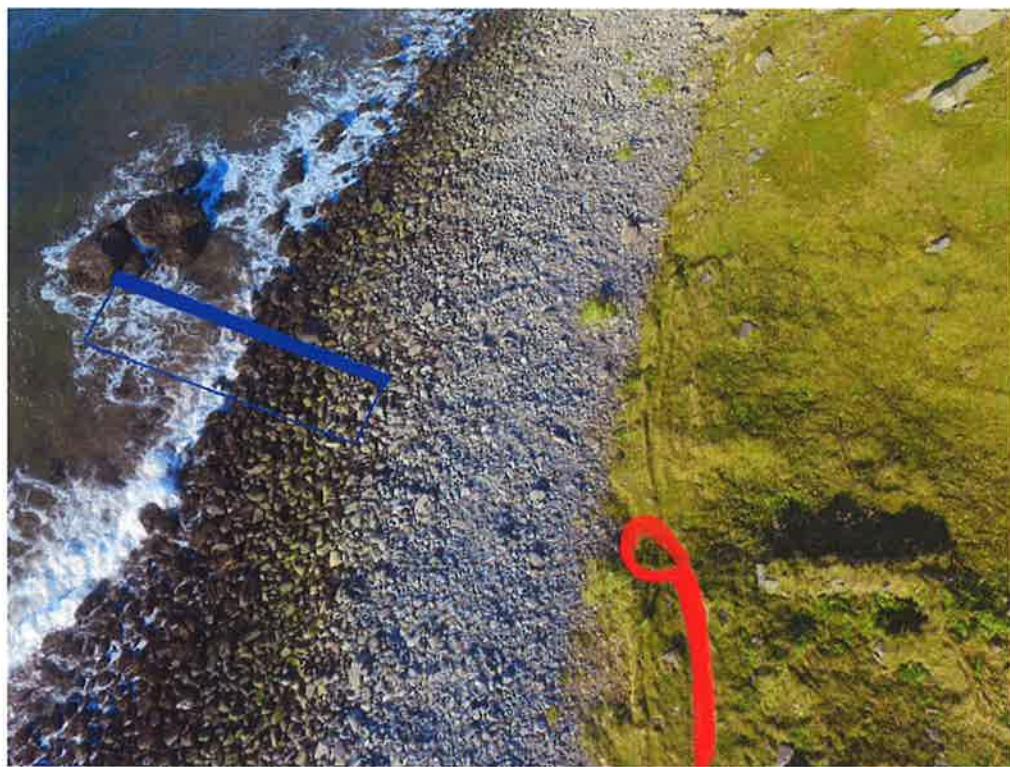
Mynd 5. Rauða línan táknað slóða sem ætlunin er að styrkja svo hann skemmist ekki meira, bláa er þar sem ætlunin er að steypa plötu og stoðvegg út að stóru steinunum í fjörunni.

Frá lendingarstað og inn fyrir slysavarnarskýli verður núverandi slóði lagfærður svo hann beri umferð ferðamanna.
