## OFANFLÓÐAVARNIR Í HNÍFSDAL

### MINNISBLAÐ

## Efni: Tímabundnar jarðvegsmanir v. Hádegissteins

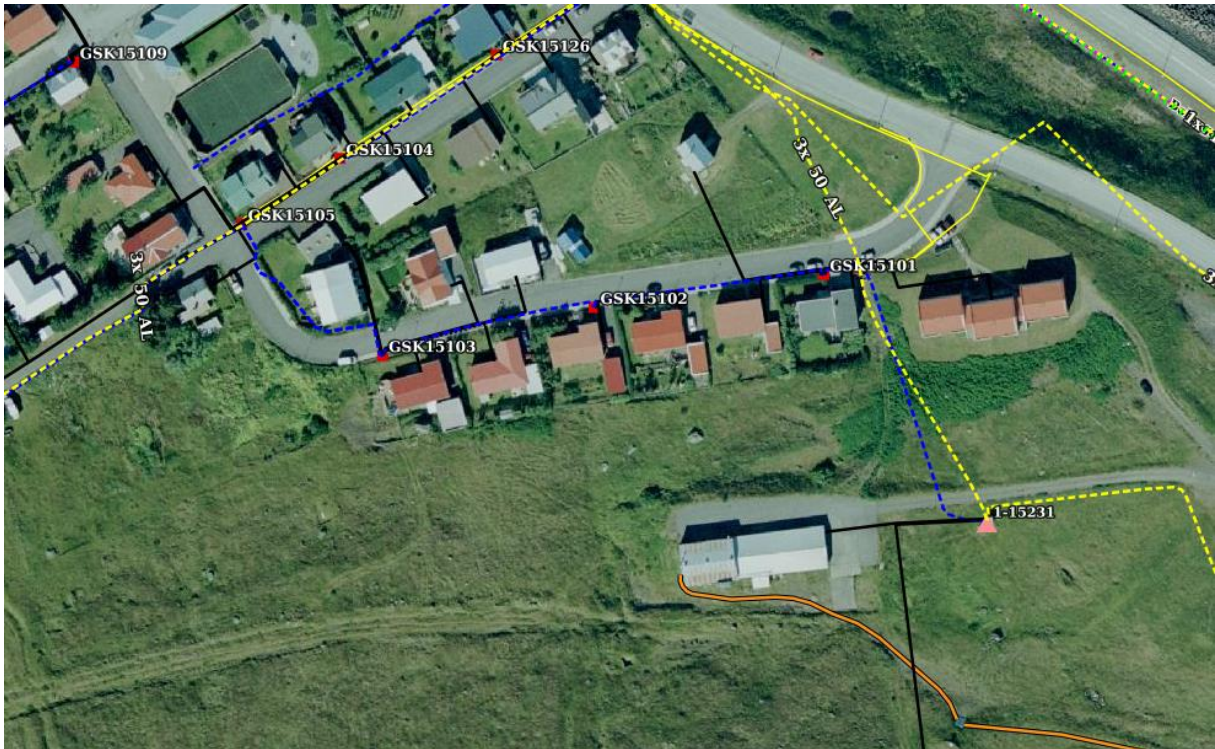
Mynd 1-2 Lagnir á svæðinu eru a.m.k. eins og sýnt er hér

Lagnir á svæðinu sjást á Mynd 1-2.

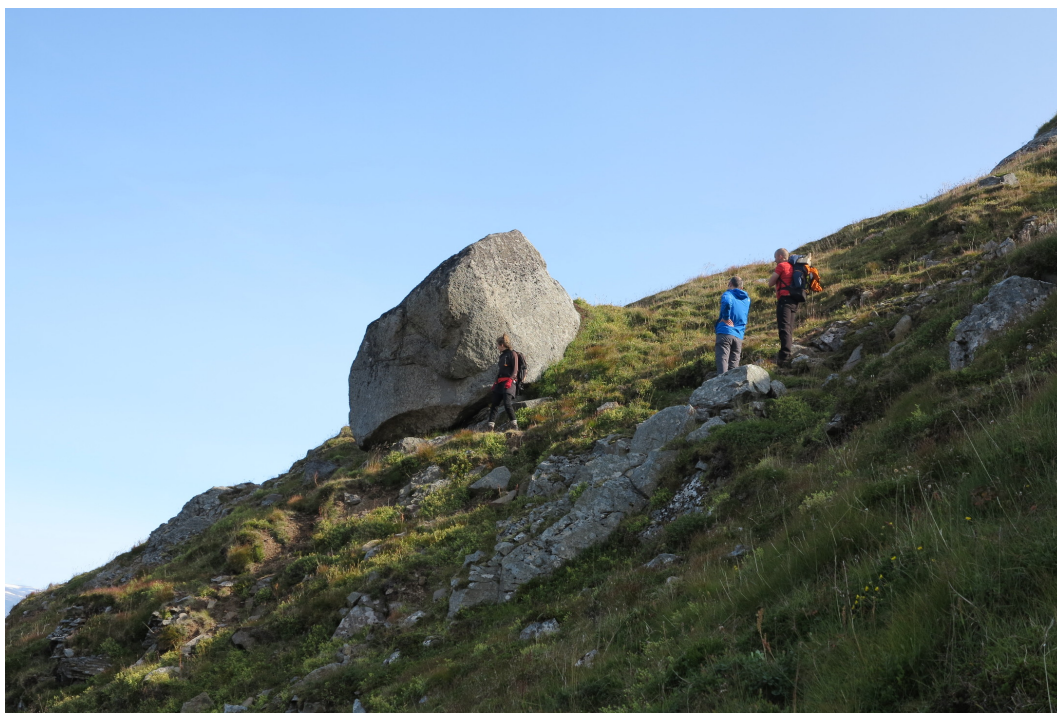
*Mynd 1. Hádegissteinn úr vestri, þ.e. horft út með hlíðinni.*

Hádegissteinninn í Bakkahyrnu sunnan Hnífsdals er bjarg í u.þ.b. 180 m h.y.s. utarlega í fjallshlíðinni beint ofan byggðarinnar (myndir 1, 2, 3 og 4). Steinninn er vel þekkt kennileiti í fjallinu og hefur verið notaður sem viðmið þegar lýst er upptakasvæðum snjóflóða sem þar hafa fallið. Í vettvangsferð þ. 19. ágúst 2017, til þess að kanna aðstæður fyrir stoðvirki í utanverðri Bakkahyrnu, var steinninn skoðaður og rædd hættu af hans völdum fyrir byggðina fyrir neðan. Vettvangsferð þessa fóru Tómas Jóhannesson og Magni Hreinn Jónsson frá Veðurstofu Íslands, Kristín Martha Hákonardóttir og Hrafnkell Már Stefánsson frá Verkfræðistofunni Verkís og Stefan Margreth, ofanflóðasérfræðingur frá snjóflóðastofnuninni SLF í Davos í Sviss.

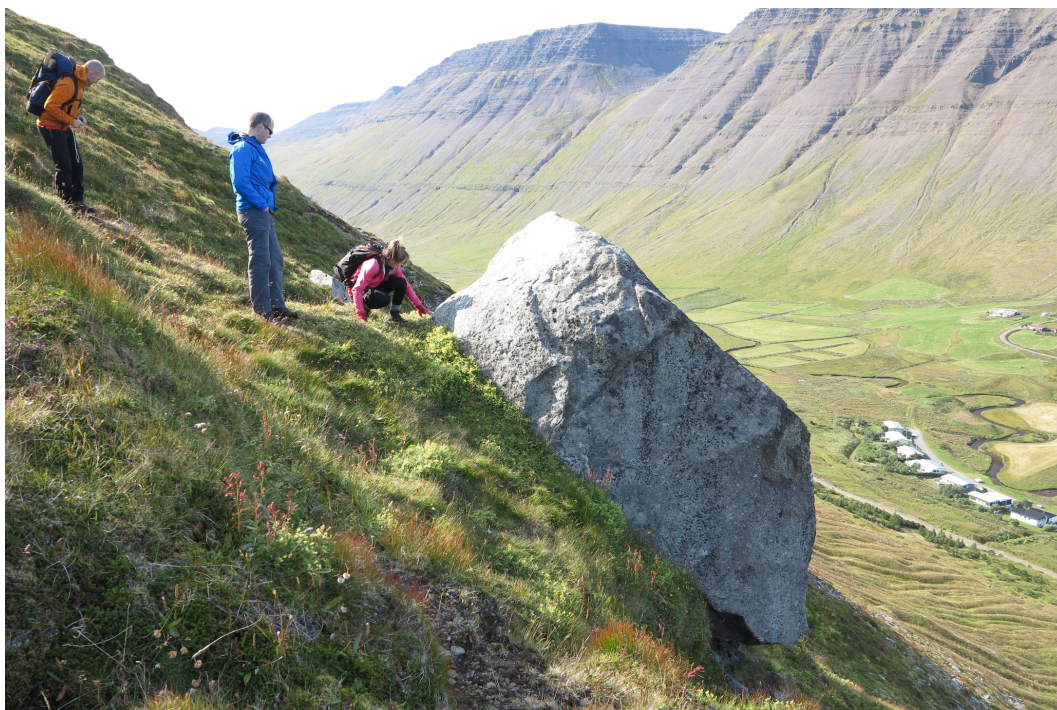
*Mynd 2. Hádegissteinn úr austri, þ.e. horft inn með hlíðinni.*

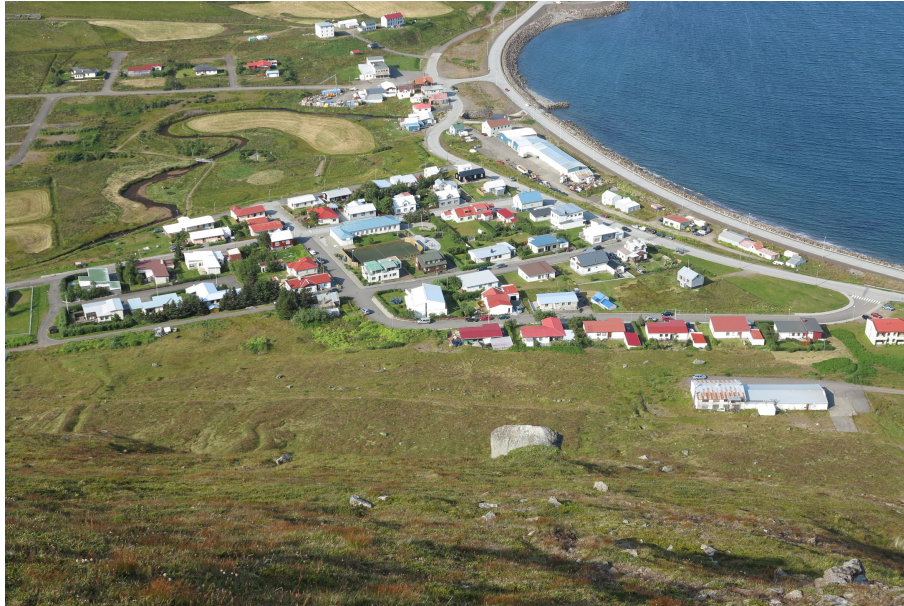
*Mynd 3. Hádegissteinninn séður ofanfrá með byggðina sunnar ár í Hnífsdal í baksýn.*

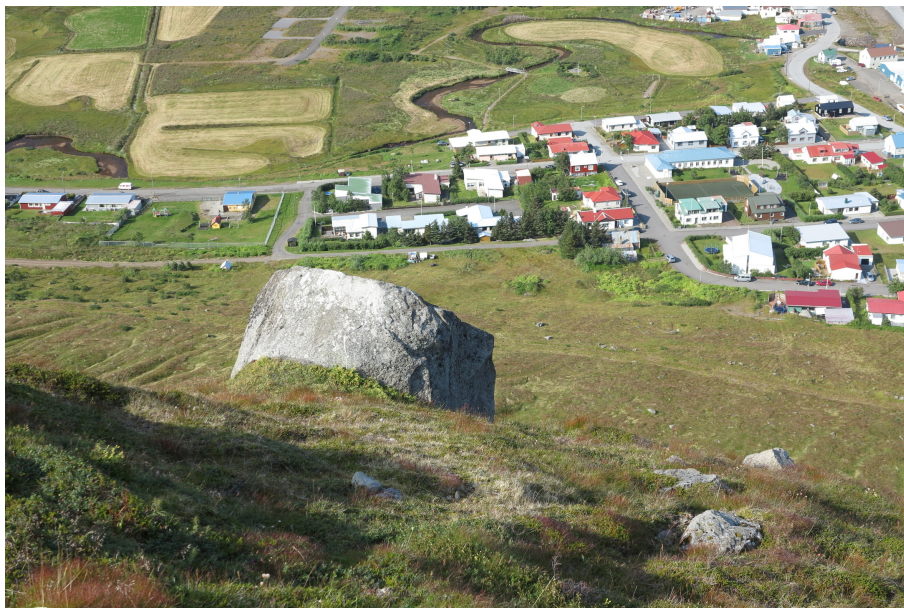
*Mynd 4. Hádegissteinninn séður ofanfrá með byggðina við Heiðarbraut í baksýn.*

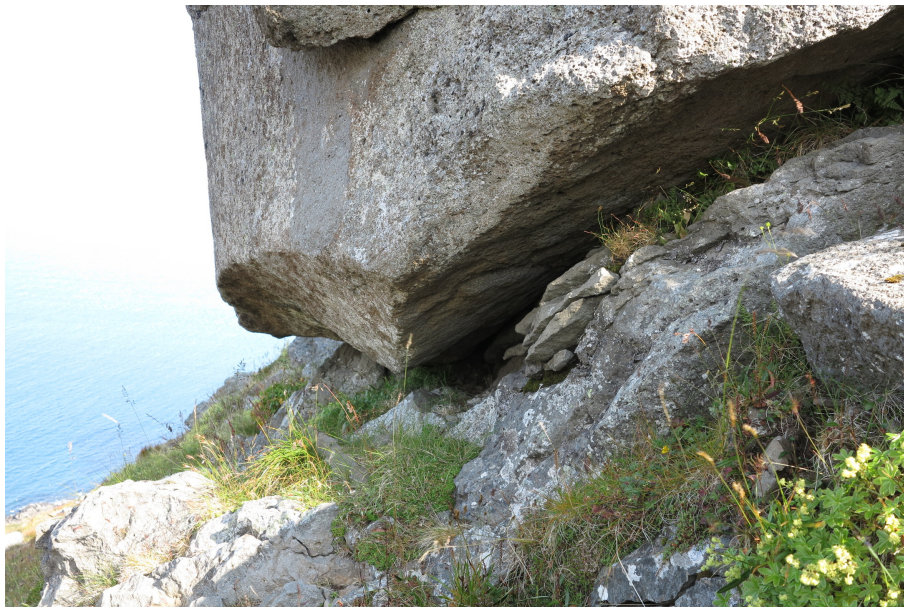
*Mynd 5. Litið undir Hádegisstein innanverðan.*

Hádegissteinninn er 2–4 m á kant og tugir tonna að þyngd. Undirlagið virðist í stórum dráttum halla eins og hlíðin umhverfis, eftir því sem unnt er að segja til um án þess að grafa sig með hlíðunum niður í jarðlögin umhverfis, og sjá má vísbendingar undir steininum að neðanverðu um að steinninn sé að skriða niður á við (myndir 5 og 6). Einnig gefa skófir á steininum ofanverðum til kynna að steinninn hafi nýlega skriðið til eða snúist um allmarga cm þannig að sjá má skófalausar rönd sem nýlega hefur dregist upp fyrir yfirborðið (mynd 7). Til umræðu kom í vettvangshópnum, þegar þessar vísbendingar voru skoðaðar, að bíla-leigubíl hópsins, sem lagt hafði verið við innanverða Dalbraut, væri ekki vel staðsettur ef steinninn færi af stað.

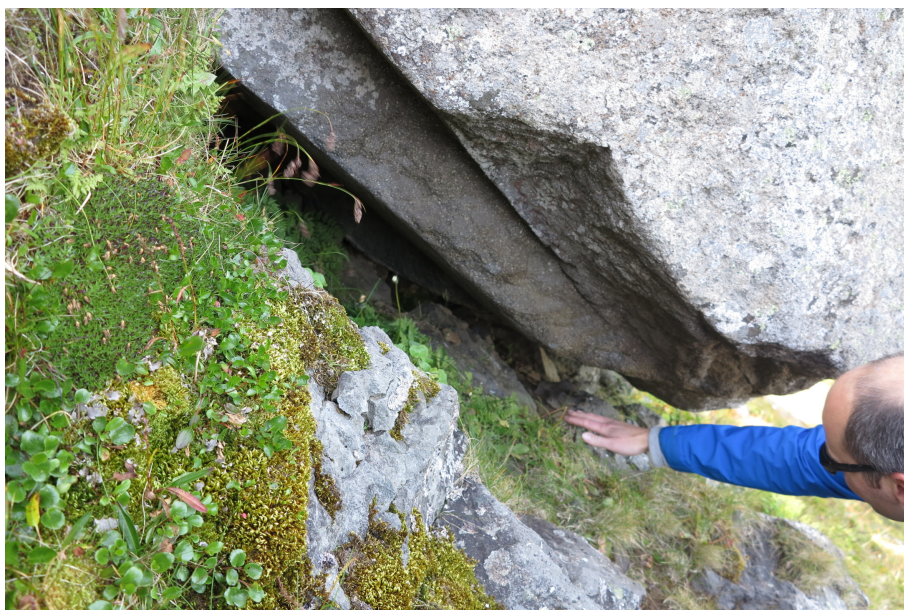
*Mynd 6. Litið undir Hádegisstein utanverðan.*

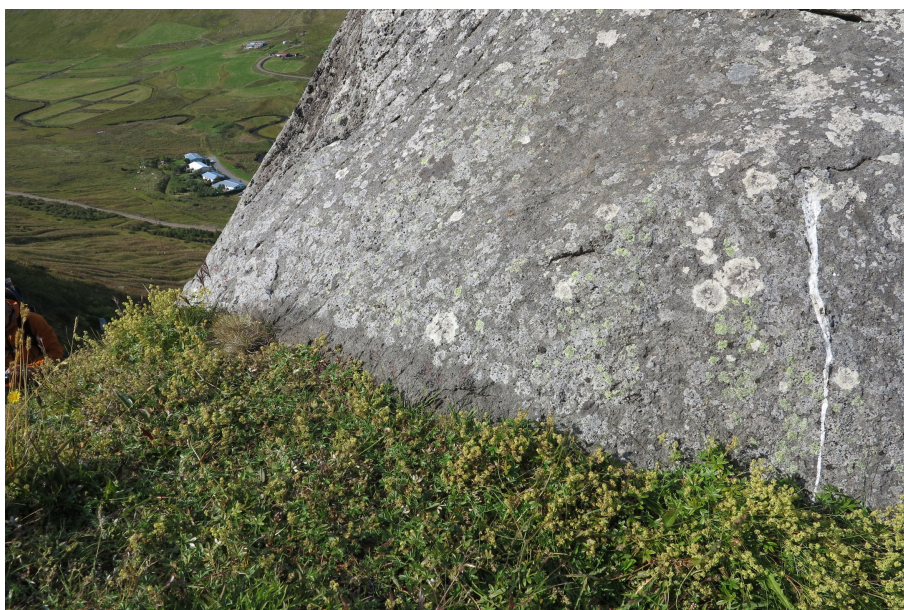
*Mynd 7. Skófir niðri við jörðu á Hádegissteini ofanverðum. Sjá má ~10 cm breiða rönd án skófa neðst á steininum.*
