## Minnisblað

**Hádegissteinninn í Bakkahyrnu í Hnífsdal: Mat á aðstæðum**

**Höfundar:** Jón Kristinn Helgason og Magni Hreinn Jónsson

**Verknúmer:** 4352-2-0002

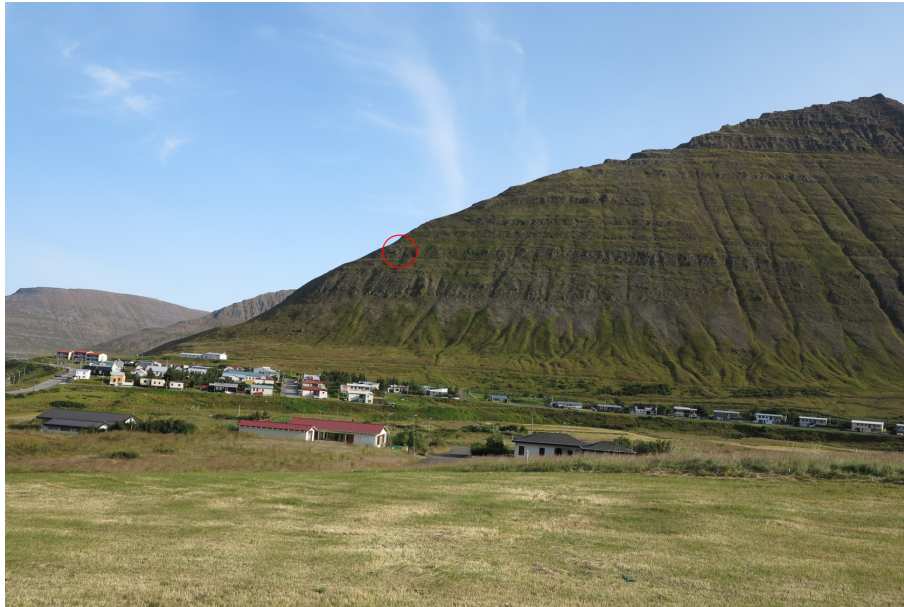
*Mynd 1. Ljósmynd af Bakkahyrnu, á myndina er búið að merkja staðsetningu bjarg-  
ins.*

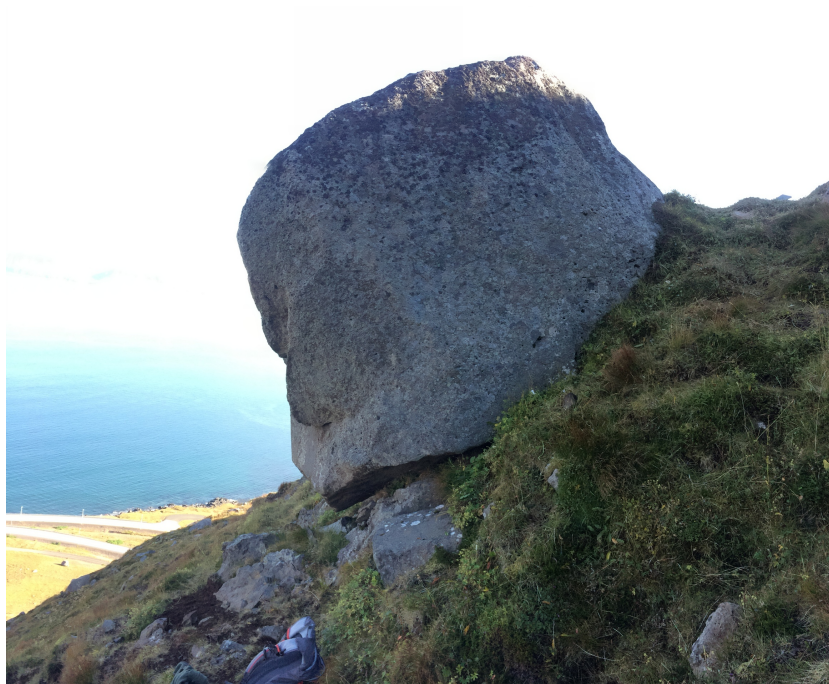
*Mynd 2. Á myndinni má sjá vesturhlið steinsins. Neðsti hluti steinsins hvílir á upp-brotinni klöpp sem er hluti af klettabeltinu sem rekja má eftir fjallinu.*

Engin ummerki eru um að breytingar hafi orðið umhverfis steininn á síðustu áratugum, umfram veðrun og átrodning, eða að hann hafi nýlega hreyfst úr stað. Hættan af steininum er því ekki metin meiri nú en hún hefur verið undanfarna áratugi. Steinninn situr hinsvegar tæpt í brattri hlíðinni ofan á uppbrotnu klettabelti og veðrun og þyngd steinsins munu halda áfram að vinna á því. Það er því fullt tilefni til þess að kanna möguleika á að minnka hættuna af steininum. Í því sambandi hefur áður verið nefnt að hægt væri að sprengja steinninn upp í svo litla mola að ekki stafi hætta af þeim þegar þeir velta niður á jafnsléttu eða festa steinninn með ankerum og/eða steyptri undirstöðu til þess að koma í veg fyrir að hann hreyfist frekar (Tómas Jóhannesson, 2017).

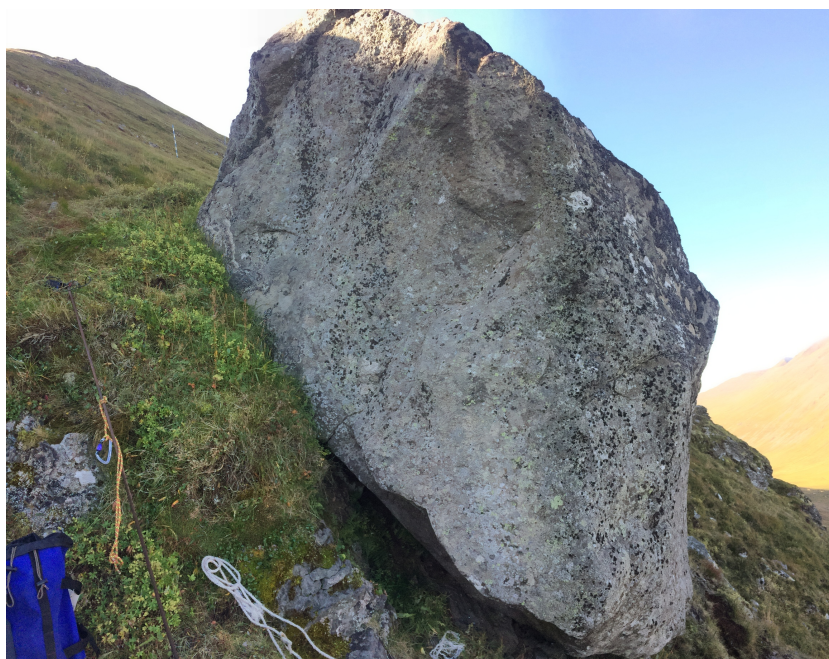
Að utanverðu er steinninn á lofti og þar opnast inn í mikið holrými. Frá neðsta hluta steinsins og áleiðis upp hlíðina mældist lengd holrýmisins vera 3,5 m. Frá ysta hluta steinsins og fram dalinn reyndist einungis unnt að mæla hluta breiddar holrýmisins sökum þrengsla. Það náðist að mæla 2,4 m en óhætt er að bæta u.þ.b. 1,5 m við mælinguna og því er heildarbreidd holrýmisins tæpir 4 m. Hæð holrýmisins var mest í kringum 40 cm, en víðast var það um 5–10 cm. Steininn virðist hvíla ofan á stöllóttu klettabelti sem rekja má fram dalinn. Klettabeltið sést vel á loftmyndum og frá byggð og er ekki samfelld og víða rofið í hlíðum Bakkahyrnu. Eins og áður hefur verið nefnt er steinninn um 400 cm á lengd og hvíla u.þ.b. efstu 100 cm steinsins ofan á fyrrnefndu klettabelti. Ekki var hægt að greina ástand bergsins undir efri hluta steinsins, þar sem mikið er af lausu grjóti ofan á því. Að neðanverðu hvílir innri helmingur steinsins á bergi sem er hluti af fyrrnefndu klettabelti. Bergið er krossprungið en lóðréttar smásprungur eru mest áberandi. Annarstaðar hvílir steinninn á lausu grjóti en stór hluti hans er á lofti.

*Mynd 3. Austurhlið steinsins. Á þessari hlið er neðri hluti steinsins á lofti og opnast inn í mikið holrými undir steininum.*

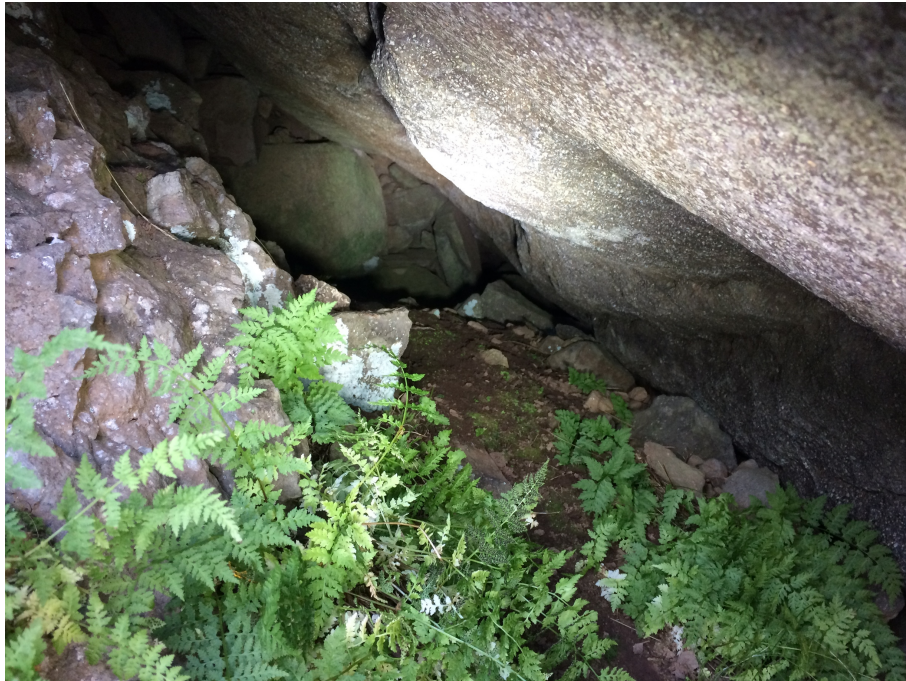
*Mynd 4. Myndin sýnir holrýmið undir steininum. Þar sést mikið af lausu grjóti en í forgrunni myndarinnar er hluti af klöppinni sem að efri hluti steinsins hvílir á.*

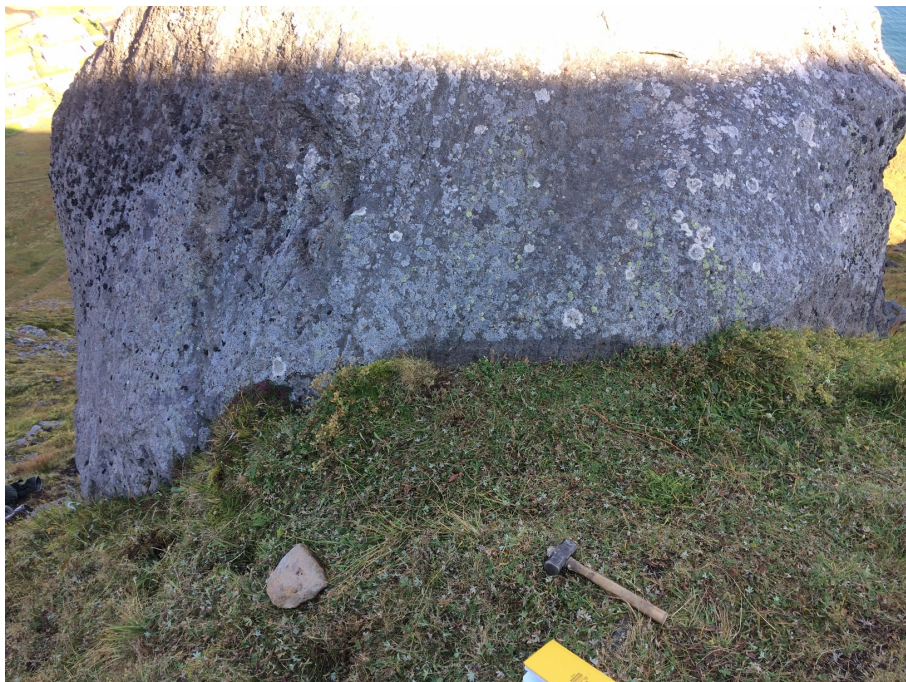
Í minnisblaði eftir fyrri ferð var því haldið fram að skófalaus rönd á steininum ofan-verðum væri vísbending um að hann hefði hreyfst úr stað eða snúist (Tómas Jóhannesson, 2017). Röndin er mjög afmörkuð og staðsett fyrir miðju steinsins þar sem fólk þrífur upp á hann, sjá mynd 5. Samanburður við 40 ára gamla mynd af steininum sýnir að jarðvegurinn á þessu svæði hefur troðist niður en litlar breytingar hafa orðið til hliðanna, mynd 6. Það er mat höfunda að jarðvegurinn hafi troðist niður sökum átrodninga fólks sem hefur verið að þrifa upp á steininn síðustu áratugi en ekki af völdum hreyfinga hans og því sé ekki hægt að álykta að hann hafi nýlega færst úr stað.

*Mynd 5. Á myndinni sést skófalaus röndin fyrir miðjum steininum, efst í gróðurþekjunni.*

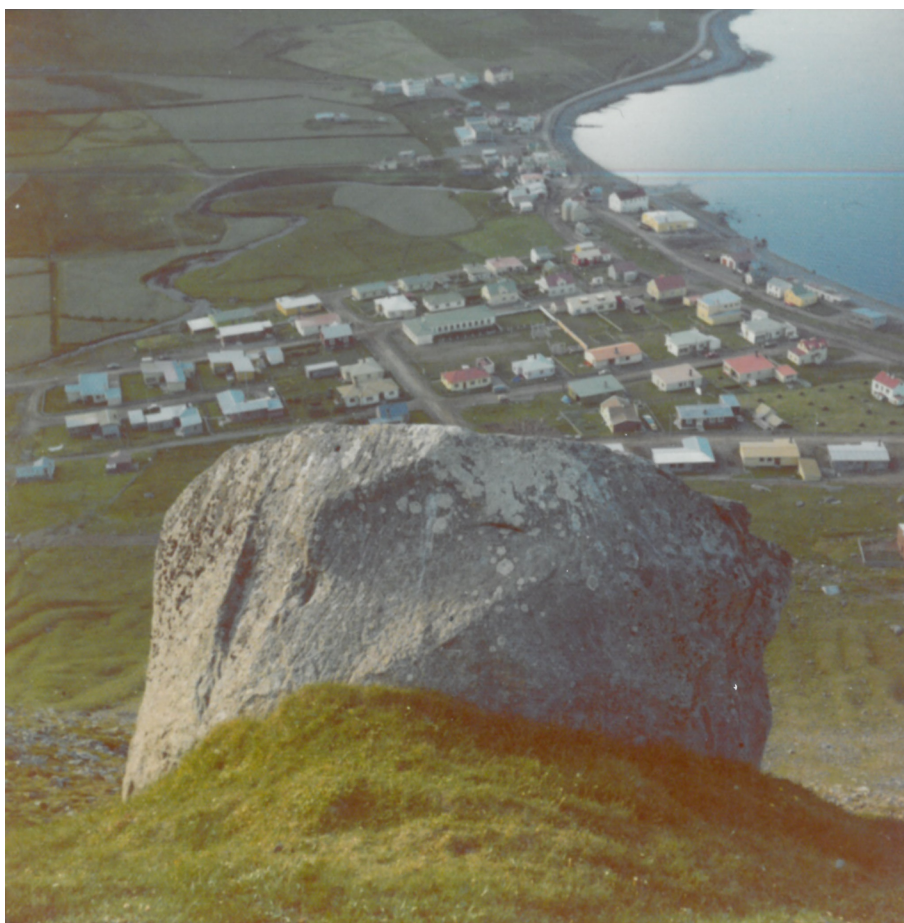
*Mynd 6. Mynd tekin fyrir um 40 árum, hér sést skóflausa röndin lítið eða ekki. Ljósm. Kristján Friðbjörnsson.*
