## FÓTBOLTAHÚS Á TORFSNESI

### MINNISBLAÐ

VERKNÚMER: 18137-001  
VERKHLUTI: Jarðtækni  
HÖFUNDUR: Sólveig K. Sigurðardóttir  
DREIFING:

### Efni: Rannsóknaboranir

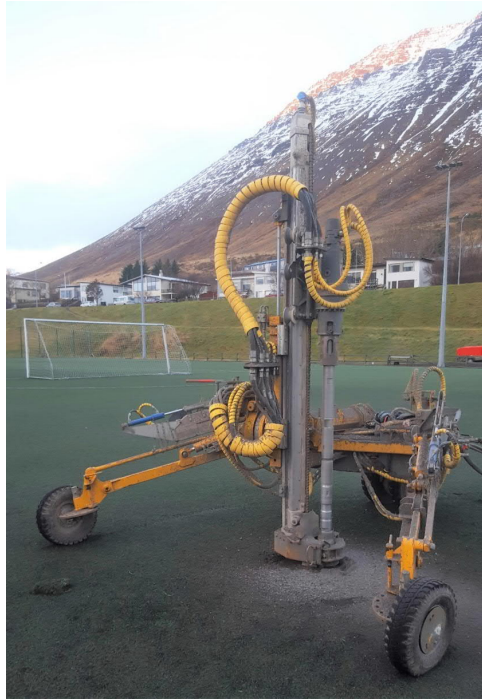
Notaður var bor af gerðinni Morath módel HD 25 S, sjá mynd 1. ÍAV hf. sá um verkið; Tomas Norbutas var borstjóri og Mindaugas Skirmantas bormaður. Sólveig K. Sigurðardóttir frá Verkís var með umsjón með borunum og sá um skráningu á niðurstöðum. Hægt var að bora að hámarki 12,5 m með bornum og fóðring var að hámarki 9,5 m.

**Mynd 1. Bor af gerðinni Morath sem notaður var við rannsóknir**

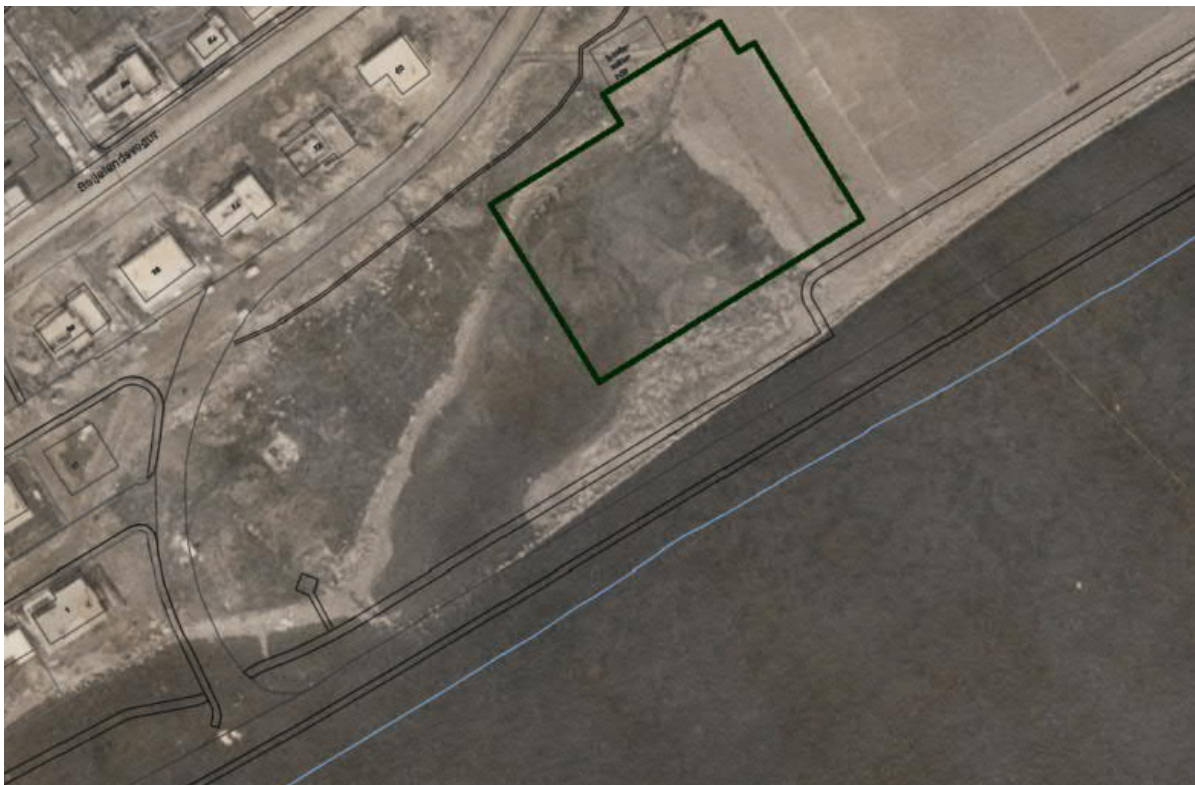
Mynd 2 sýnir loftmynd af svæðinu, þar má sjá gömlu strandlínuna. Byggingarreitur íþróttahússins er á fyllingu af uppðældu efni.

**Mynd 2. Loftmynd af svæðinu frá árinu 1969**
