Hólsá, Kaldá og Þverá í Önundarfirði.

Lýsing á aðstæðum

Unnið fyrir Orkuver ehf

Nóvember 2013
NV nr. 27-13

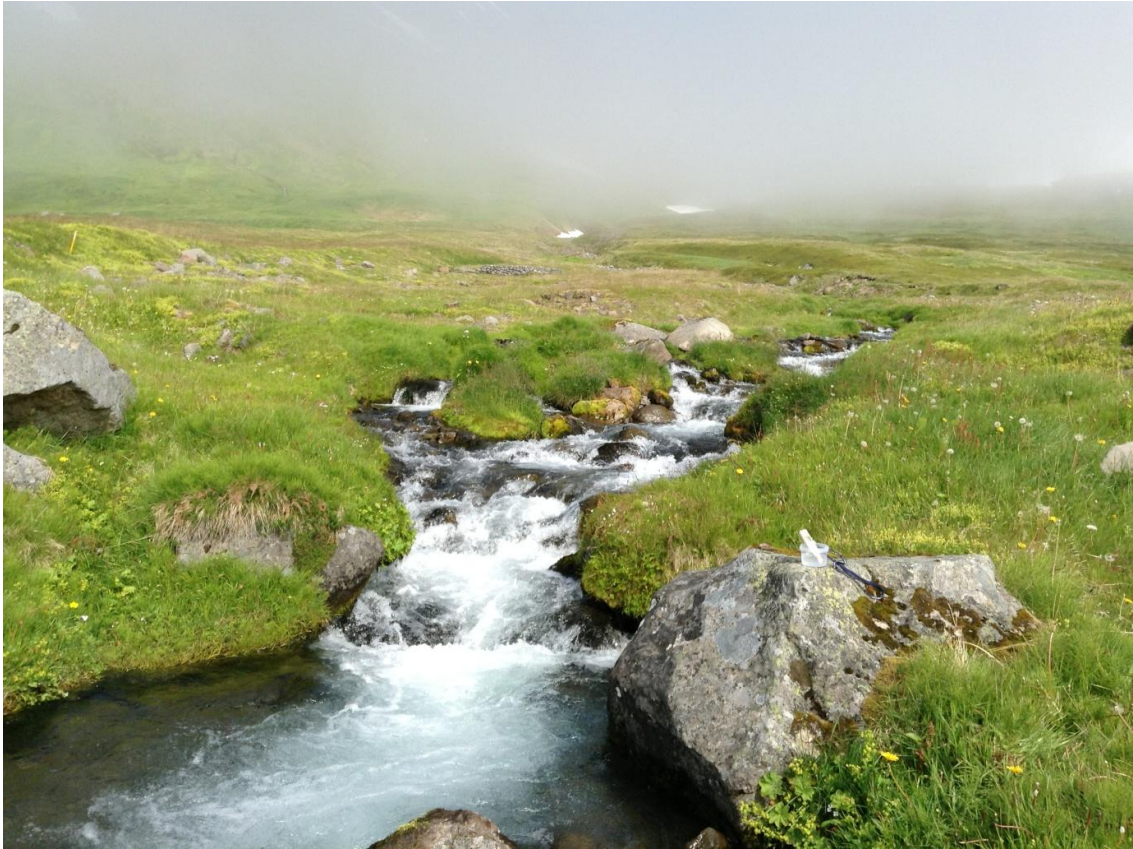
Mynd 5. Horft upp með Hólsánni. NAVE/BP©25.07.2013.

Myndir 2 og 3 sýna aðstæður upp í Hólsdal þann 28. júní 2013 en nokkur snjór var á þeim tíma. Tekin er ein mynd niður eftir úr mynni dalsins í júní og sést vel hvað svæðið er blautt utan við Hólsá. Myndir 5 og 6 eru teknar í júlí og þar má sjá að árbakkarnir neðarlega í ánni eru vel grónir. Einnig má sjá á mynd 5 steyp tæsi sem liggur í gegnum Flateyrvæg.

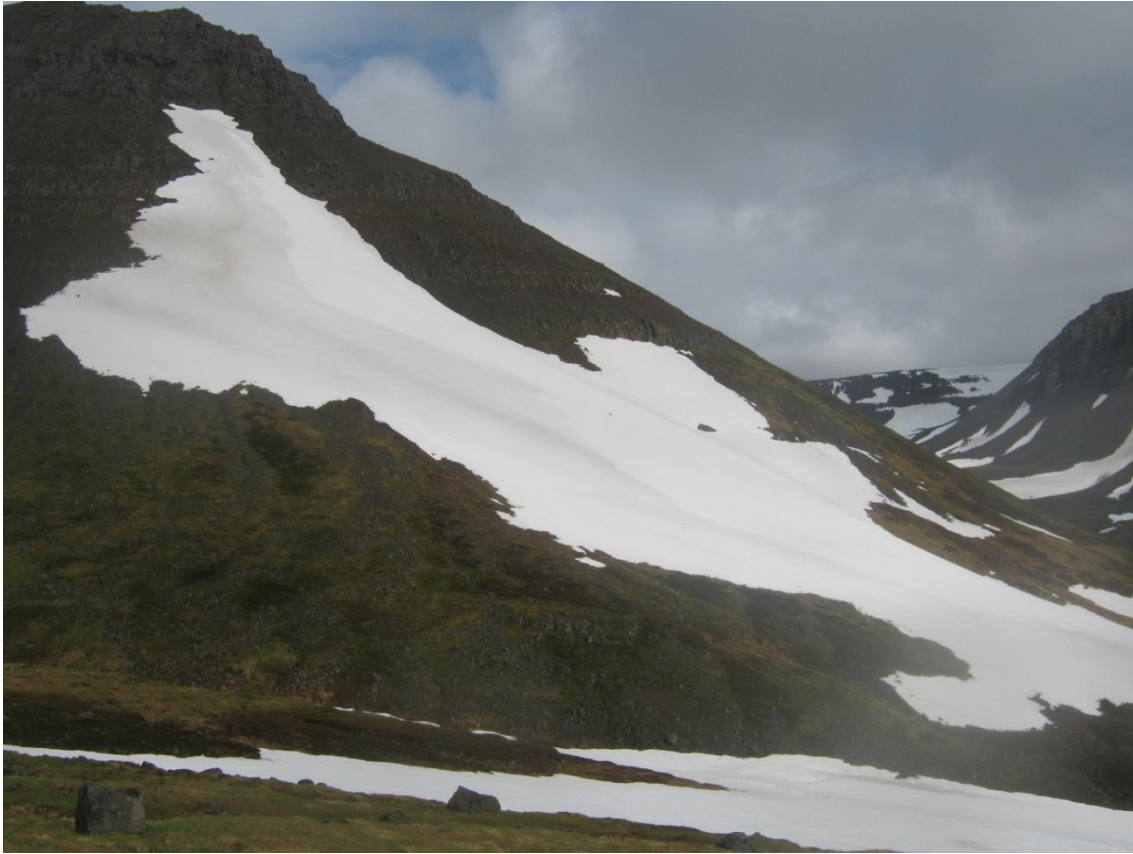
Mynd 18. Snjóflóð í austanverðum Þverdal, snjór yfir ánni. NAVE/Gallo ©28.6.2013.

Farið var í lok júní við athugun á mófuglum og var þá nokkur snjór í Þverdalnum (mynd 18) en nokkuð var búið að taka upp u.þ.b. mánuði síðar (mynd 16 og 17). Leifar af snjóflóði virtist vera í mynni austurhlíðar Þverdals og sást það ennþá seinni part júlí. Þekkt eru snjóflóð á þessu svæði (Svanbjörg Helga Haraldsdóttir 2002).

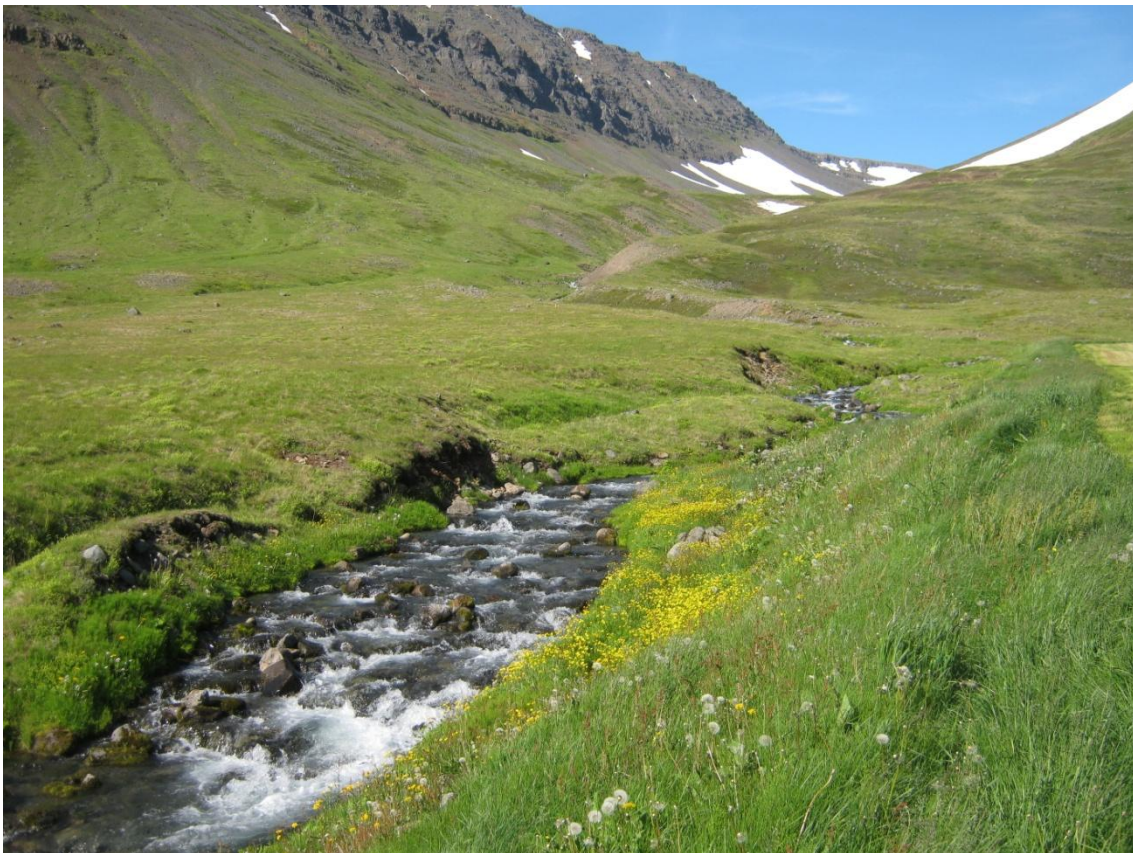
Mynd 19. Þverá, Mynd tekin aðeins fyrir ofan bæinn Fremri Breiðadal. NAVE/Gallo ©23.7.2013.

Við Fremri Breiðadal og rétt fyrir ofan eru árbakkar vel grónir (mynd 19-21). Áin er vel brött rétt fyrir neðan mynni Þverdals (mynd 19) og rennur hún í litlu gili neðst í dalnum.

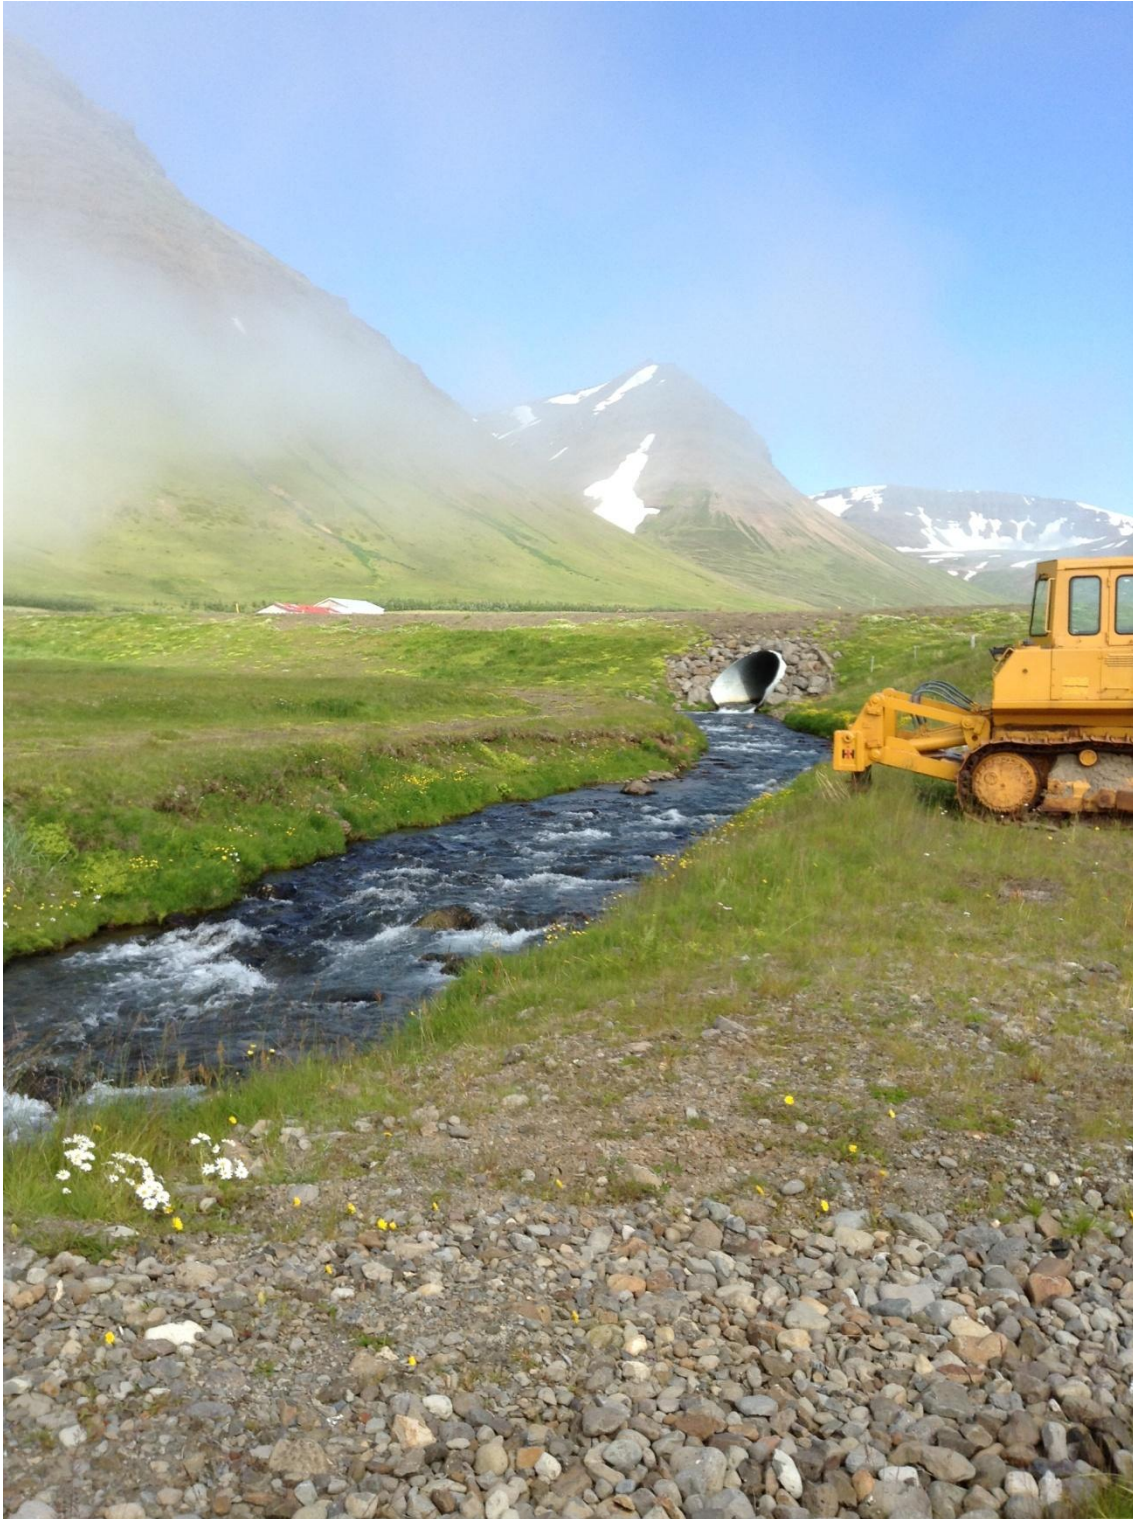
Mynd 22. Breiðadalsá við Varmadal. Ræsi í gegnum Flateyjarveg. NAVE/BP©25.7.2013.

Þverá rennur úr Þverdal og sameinast við Langá við Fremri-Breiðadal. Neðan við ármótin er áin ýmist kölluð Langá eða Breiðadalsá (Kjartan Ólafsson 1999). Fáar hindranir eru fyrir að fiskur geti gengið upp að ármótum Langár og Þverár en þó er ræsið á Flateyrvægi líklega einhver hindrun vegna fallhæðar (mynd 22).

Þverá sameinast Langá við Fremri Breiðadal og heitir sá hluti hennar sem rennur frá Fremri Breiðadal til sjávar Langá eða Breiðadalsá. Frá árósi og að Fremri Breiðadal er Breiðadalsá ekki eins brött og Kaldá og Hólsá. Vatnsfallshæð neðan við ræsi í gegnum Flateyraryveg er lítil en gæti samt haft einhver áhrif á göngu laxfiska. Það er ekki vitað um veiði í Breiðadalsánni. Þverá er nær örugglega ekki fiskgeng, nema þá allra neðsti hluti hennar.
