Aðgerðir: Sumar 2021

# Samantekt

Styrking efstu húsa

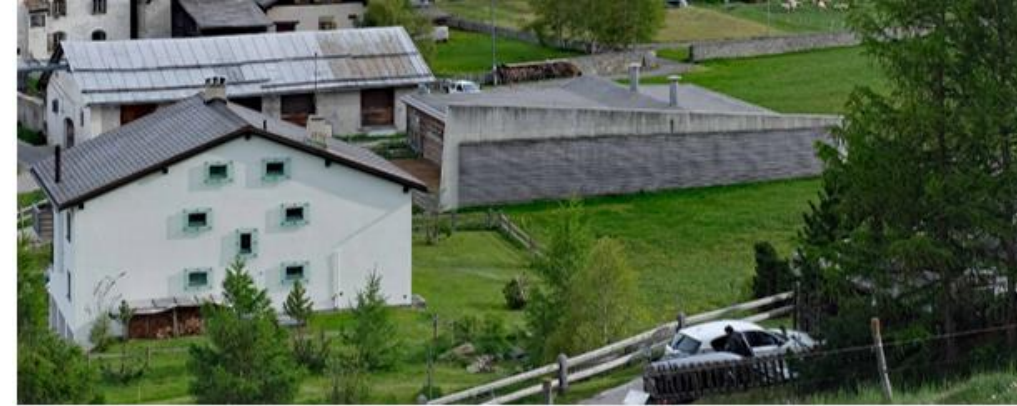
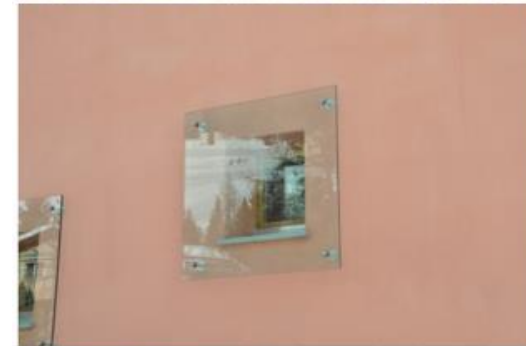
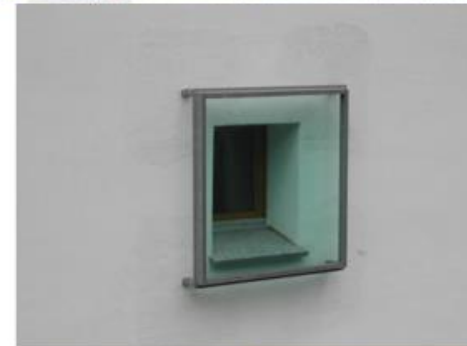
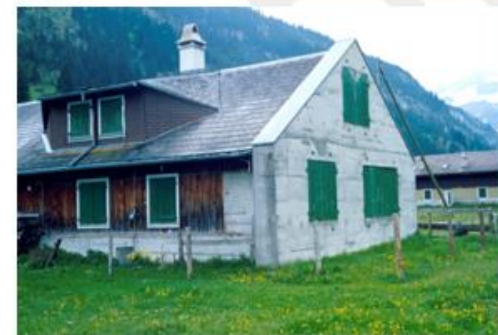
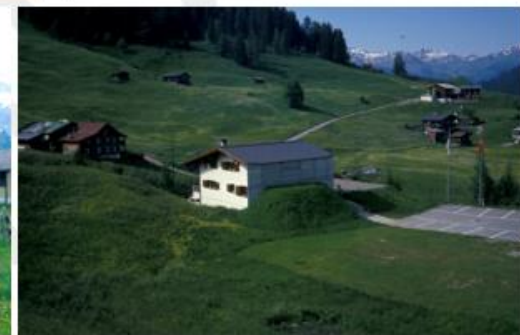
Mynd 5.10 Gluggar varðir fyrir beinu snjóflóðaálagi í Ölpunum. Myndir frá Stefan Margreth, SLF (júní 2020)

- Áhrifaríkt gegn iðufaldi og þrýstihöggi
- Steinsteyppt hús
  - Gluggaop (skothelt gler)
  - Dyraop upp í fjall (steyppt fordyri eða styrkt hurð og dyraop)
  - Þakskegg og loftplata styrkt ef þarf
- Timburhús
  - Annarskonar styrking s.s. veggir
- Hönnunarstaðlar
  - Austurriskur staðall: ÖNORM 5301/5302: „Lawinenschutzfenster- und Türen“.
  - Rb-blöð: nr. Rb(V9).003, Rb(V9).004 og Rb(V9).005

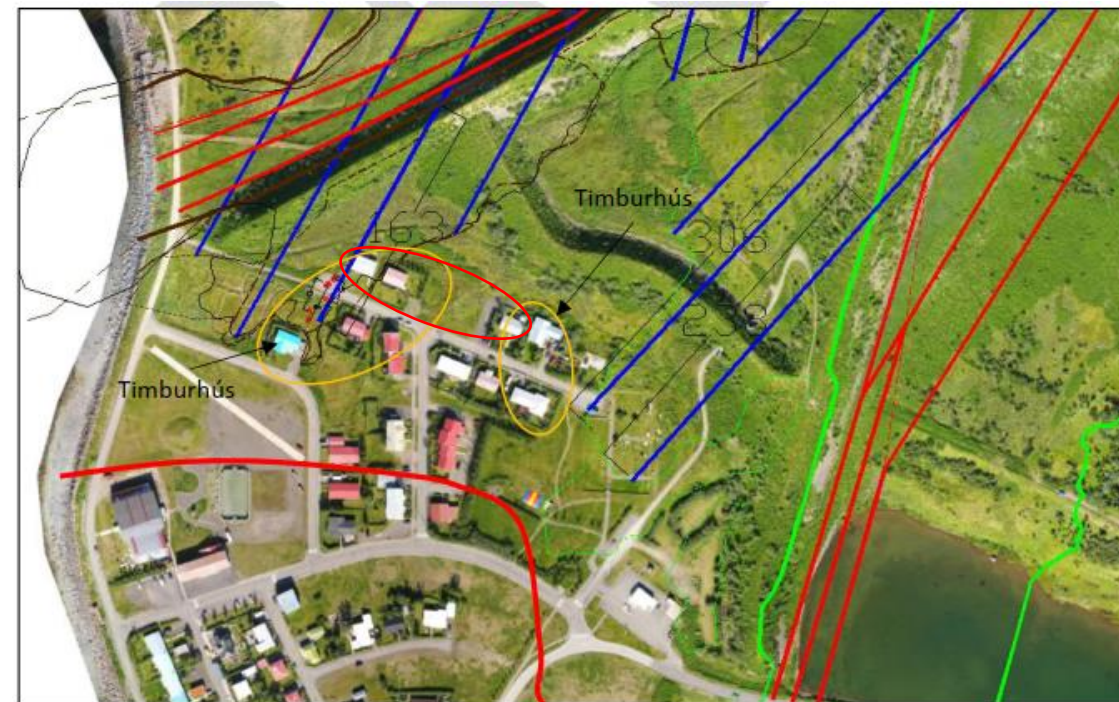
| Gata | Númer | Tegund | Styrkingar | Kostnaður (MISK) |
| Ólafstún | 3 | Steypt | Já | 3,6 |
| Ólafstún | 4 | Timbur | Nei, þarf vegg | 0 |
| Ólafstún | 6 | Steypt | Já | 2,3 |
| Ólafstún | 9 | Steypt, sperrupak | Já | 8 |
| Ólafstún | 12 | Steypt | Já | 2,3 |
| Ólafstún | 14 | Steypt | Já | 2,3 |
| Goðatún | 14 | Timbur | Nei, þarf vegg | 0 |
| Hjallavegur | 11 | Steypt | Já | 1,5 |
| Hönnun og ófyrirséð | | | | 5 |
| Allar tölur eru í MISK | | | | 25 |

- Forskoðun
  - 7 hús skoðuð
  - Lagt til að velja 3 hús til að byrja með í samráði við VÍ, íbúa, Ísafj.bæ

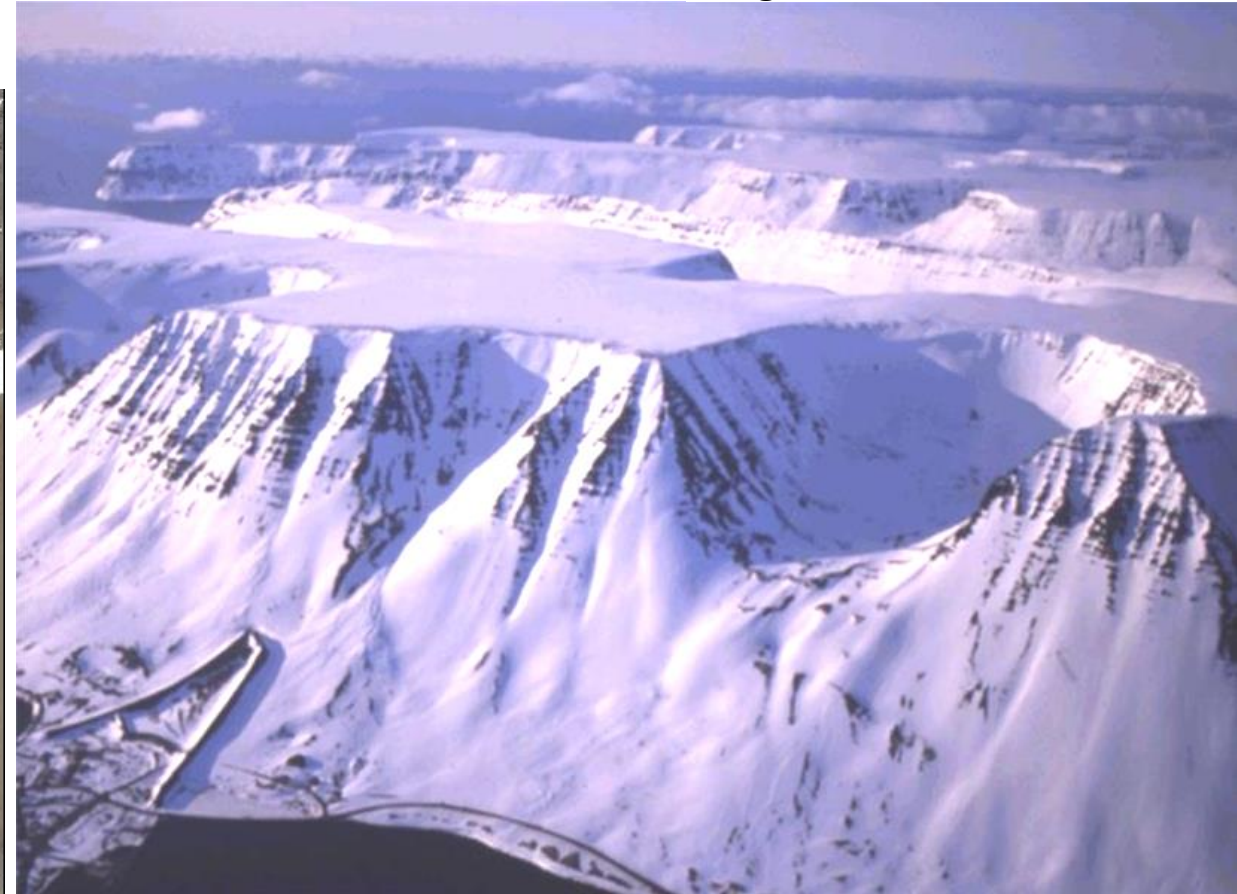
# Snjósöfnunargrindur á Eyrarfjalli

Draga verulega úr snjósöfnun inn í upptakasvæði í nóv., des. og jan.

2x5 m háar grindur, 1000m röð

Halda: um 1300 þús. þús. m<sup>3</sup>

Skaftrenningsáttir: NA-ANA

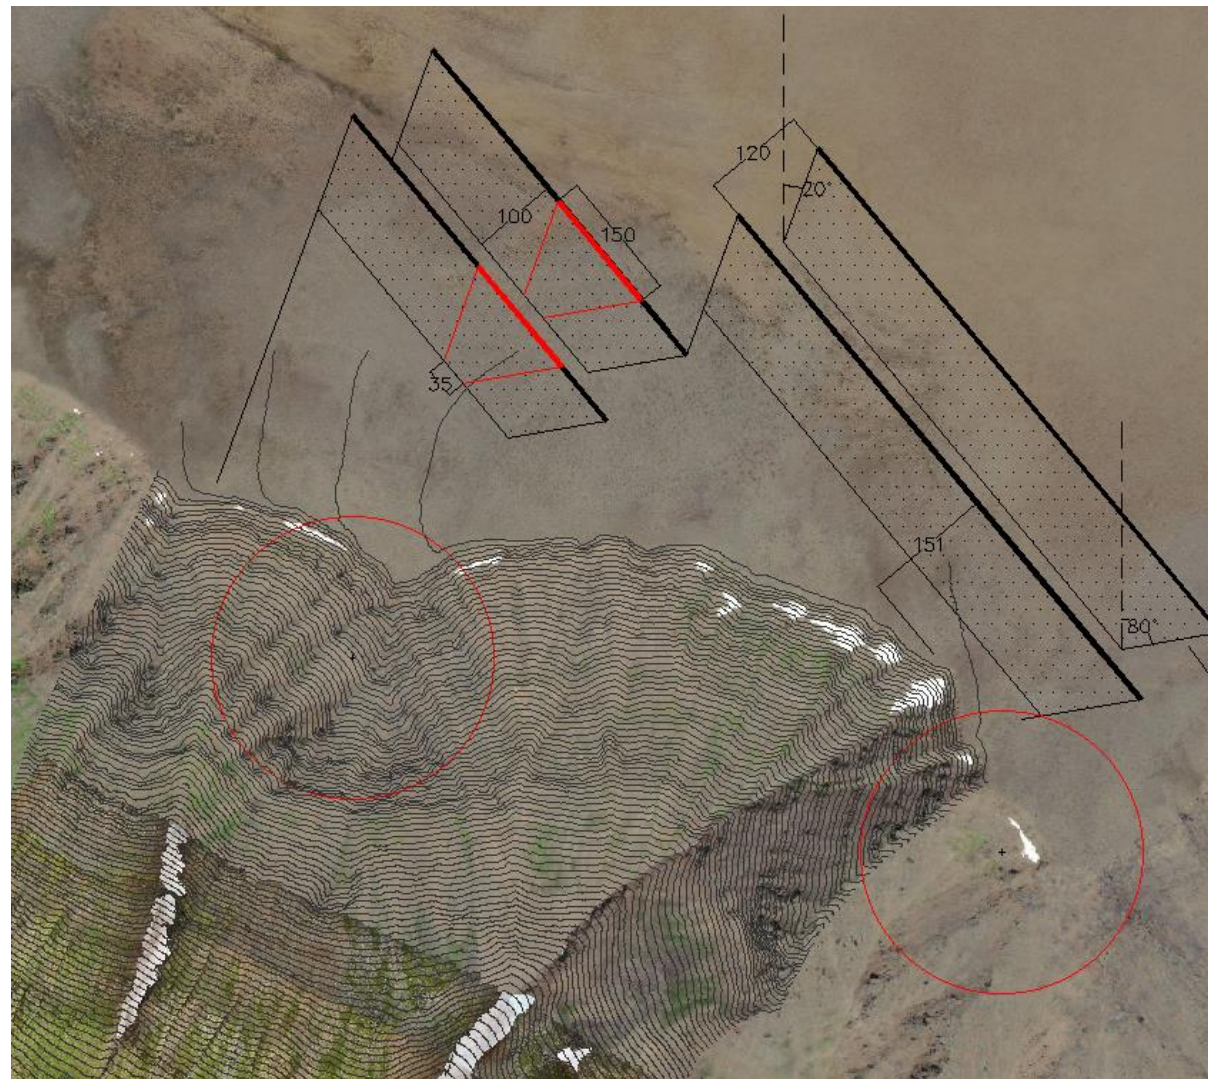
# Uppsetning prófunargrinda á Eyrarfjalli

- Guðrún Nína Petersen, Veðurstofunni hefur reiknað vetarúrkomu á Eyrarfjalli
- Skúli Þórðarson, Vegsýn hefur reiknað áhrif grinda á fjallinu
- Prófun í 1-3 vetur
  - 2x150 m langar raðir af 5m grindum
    - Halda 150 þús. m<sup>3</sup>
  - Uppsetning
    - Vindhraðamælis
    - Mælistika
    - Vefmyndavélar

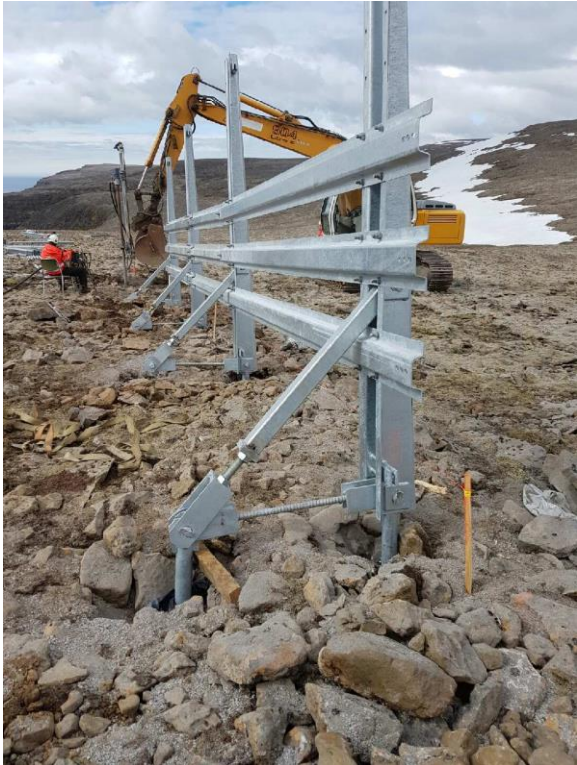
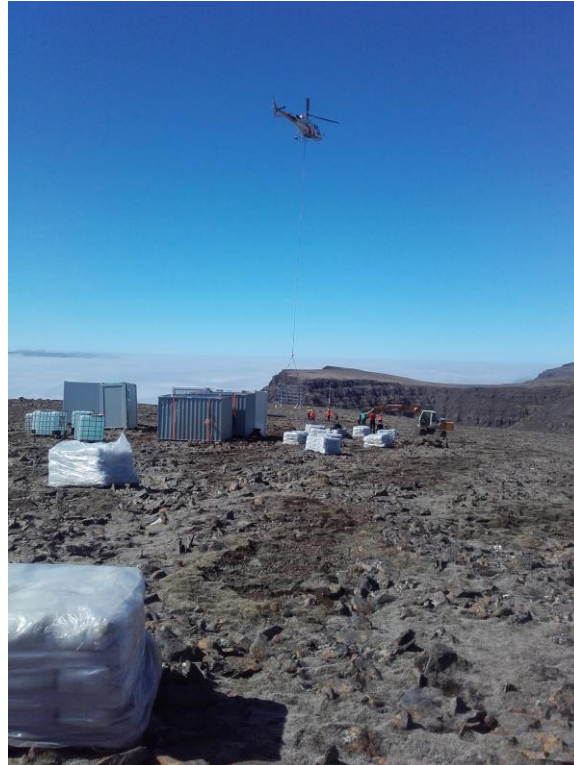
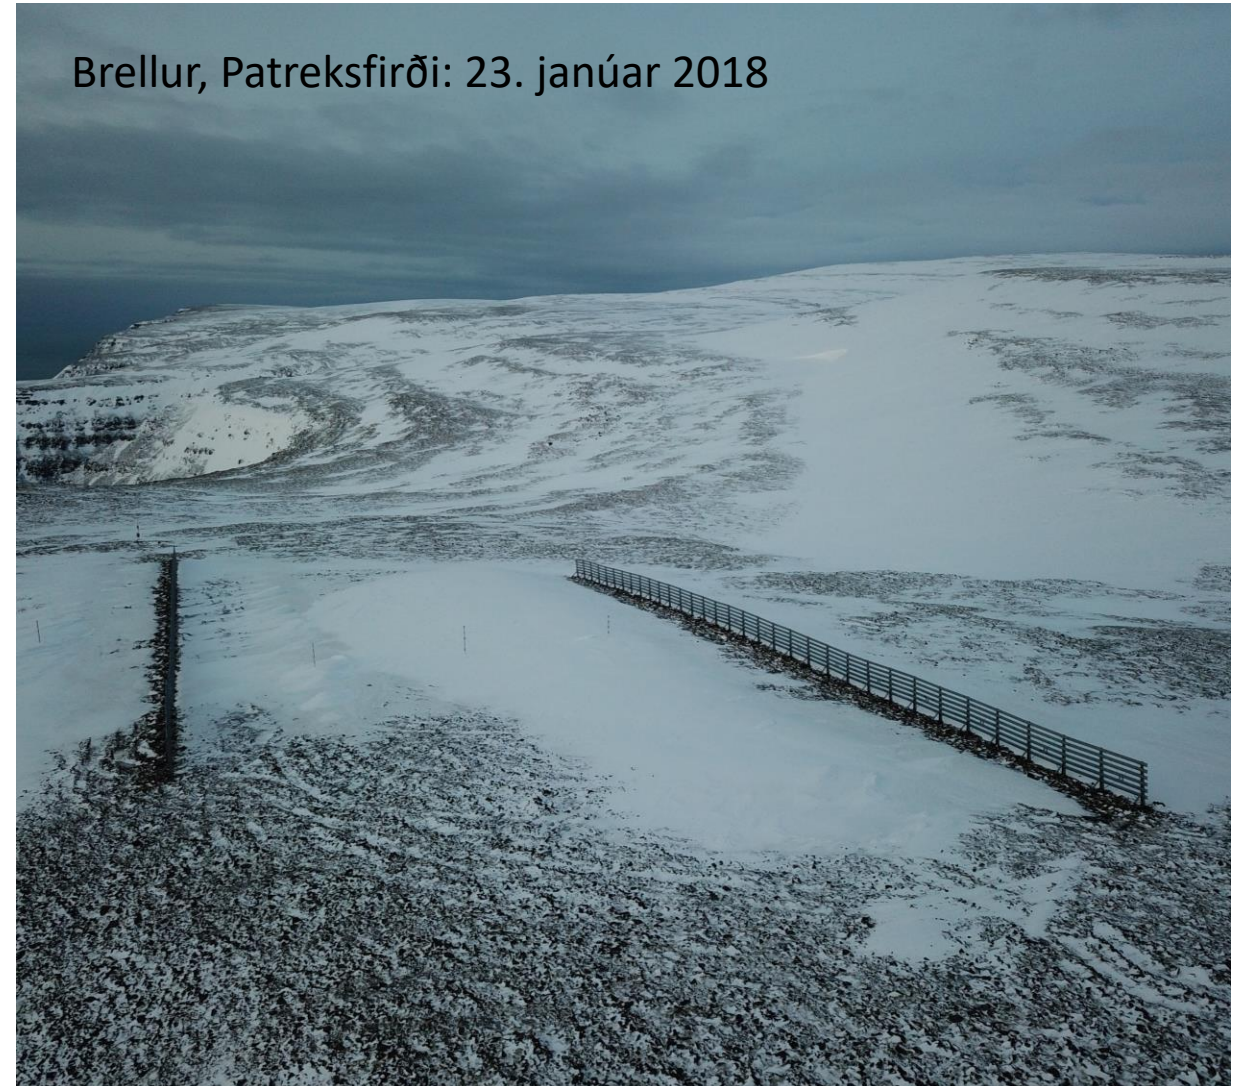
Brellur, Patreksfirði: 23. janúar 2018

## Prófun á Patreksfirði

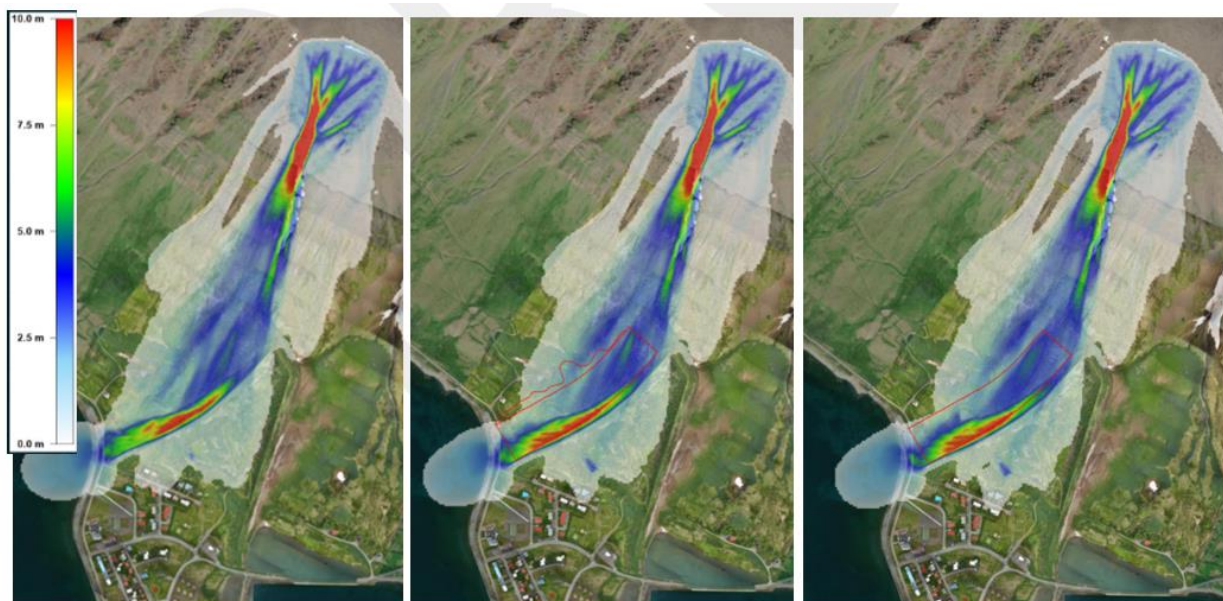
Mynd 19 Líkanhermun af 150 þús. m<sup>3</sup> snjóflóði með endurkomutíma <100 ár. Mesta flóðdýpt í farvegi sýnd.  
Til vinstri: Núverandi fyrirkomulag. Miðja: Víkkun flóðrásar. Til hægri: Víkkun og dýpkun rásar

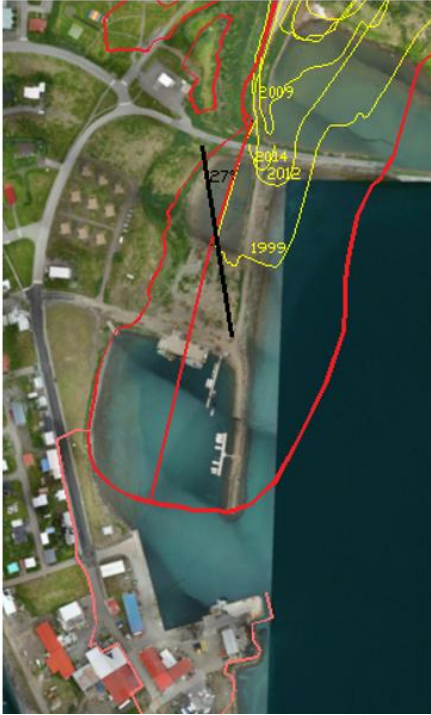
# Hafnargarðurur: Jarðtæknirannsóknir

- Um 80 þús. m<sup>3</sup>.

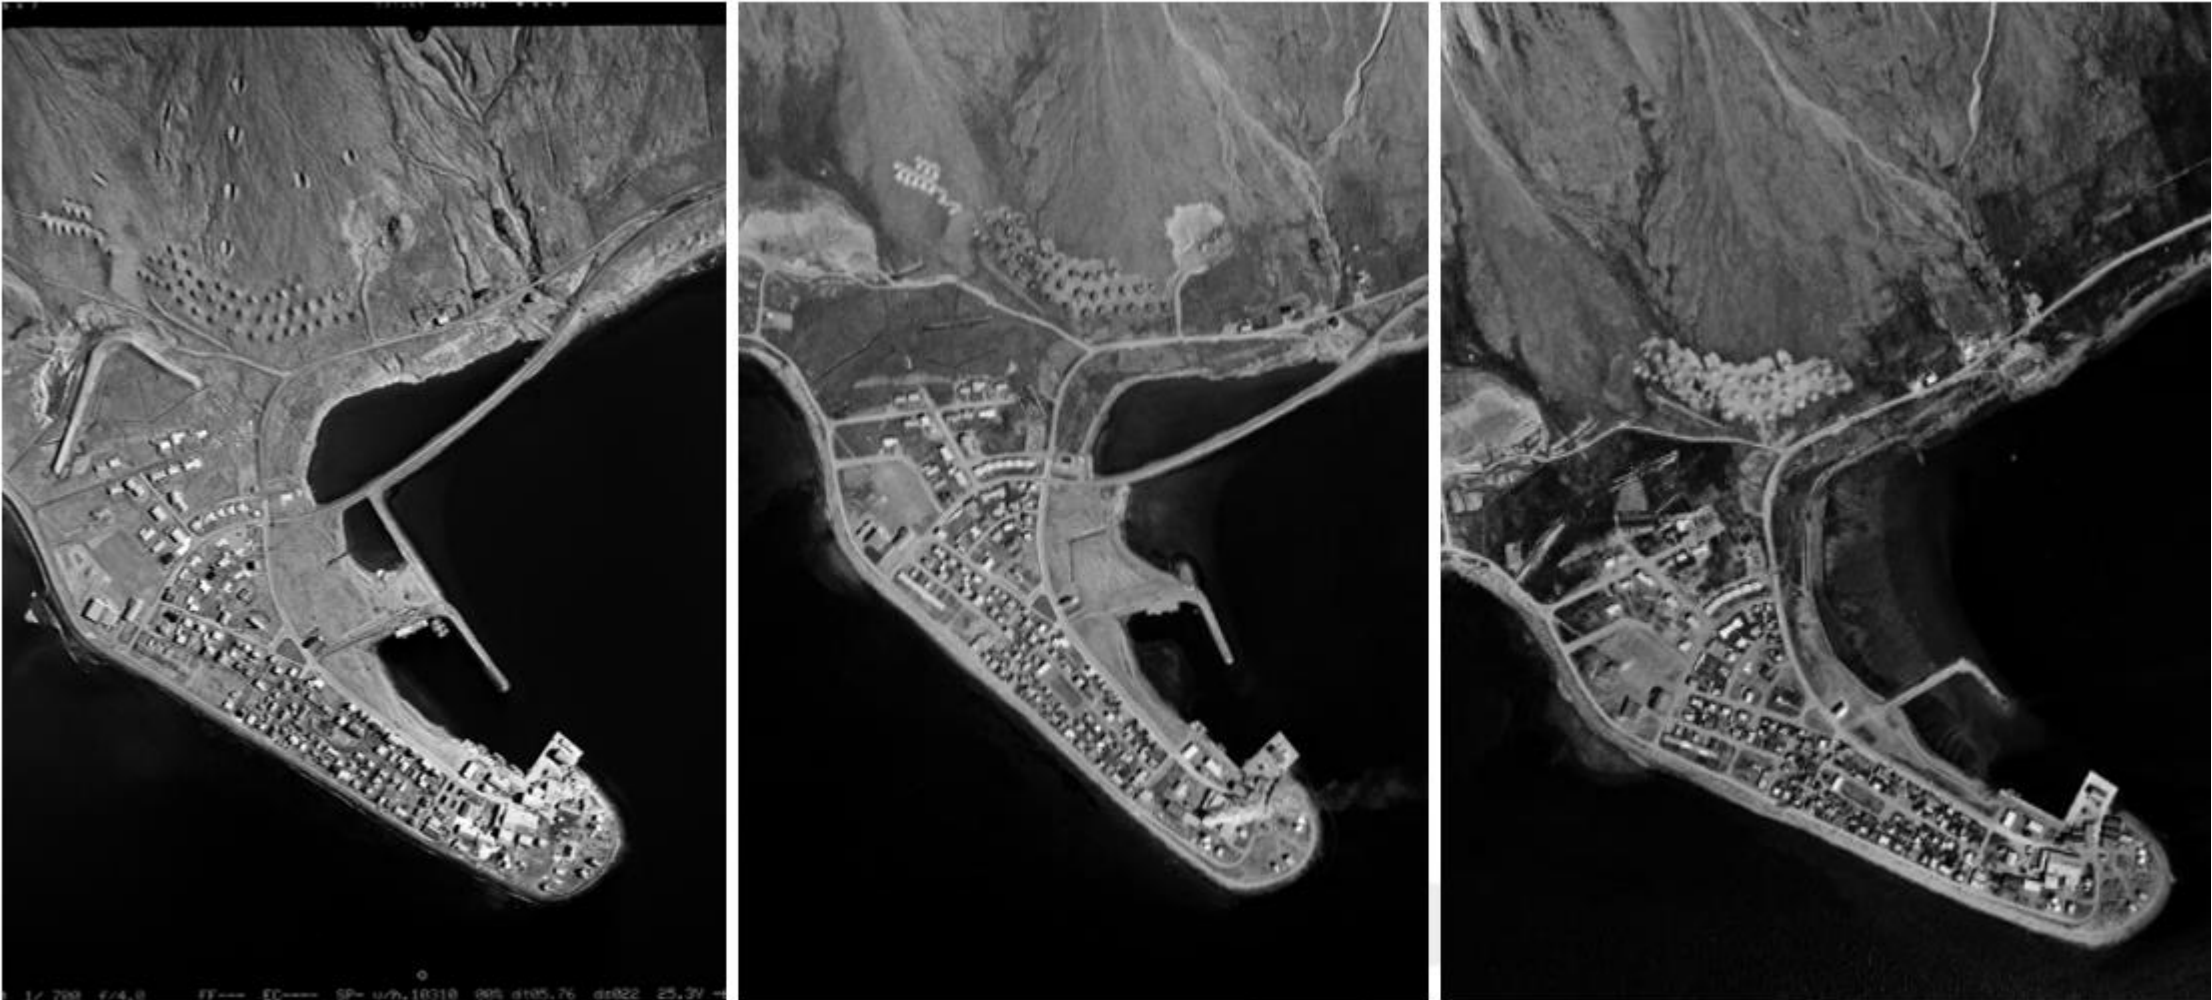
Mynd 23

Þróun hafnarinnar: Myndir frá 1996, 1988 og 1981. Loftmyndir
