# FÓTBOLTAHÚS Á TORFNESI

## MINNISBLAÐ

VERKNÚMÉR: 18137-001  
VERKHLUTI: 01  
HÖFUNDUR: GK  
DREIFING: Tæknideild Ísafjarðarbæjar

### Jarðtæknirannsóknir

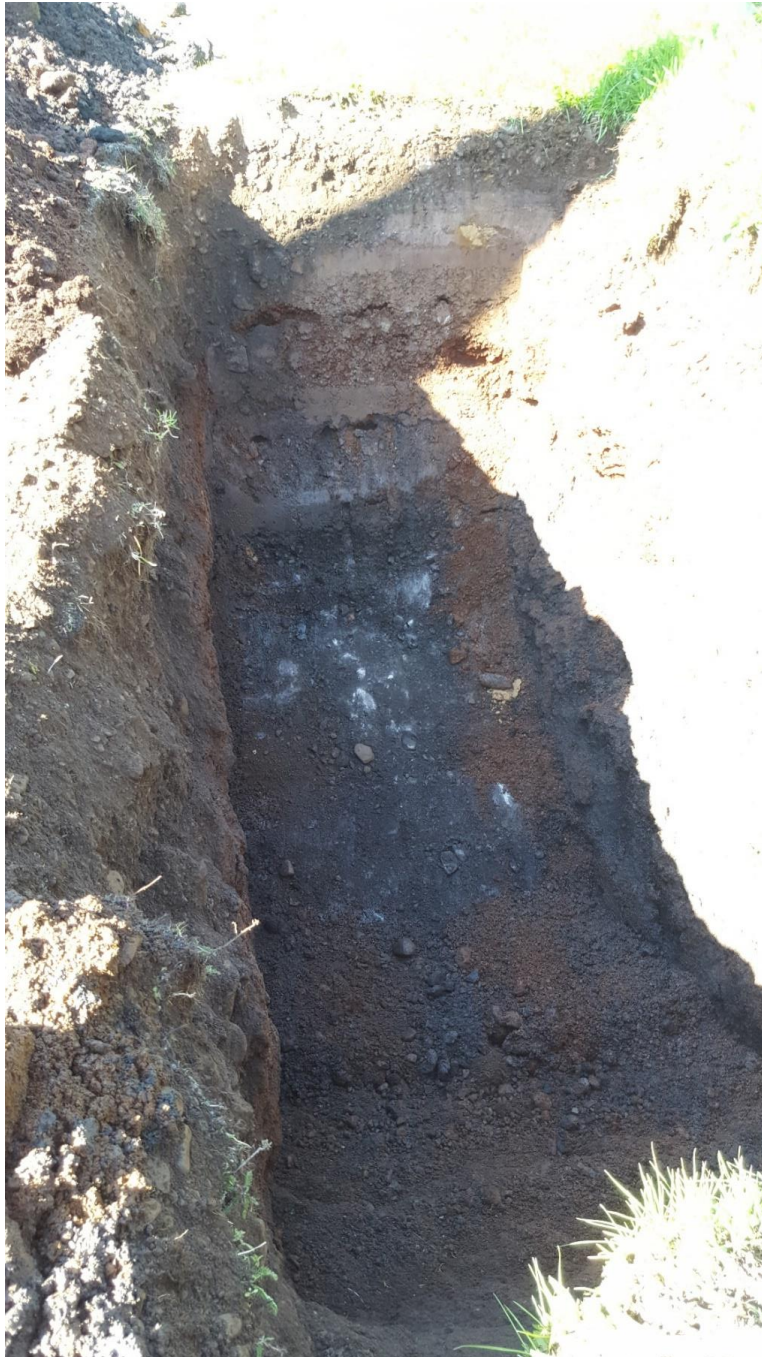
Mynd 3. Gryfja N-1

0 – 1 m moldarlag norðanmegin í holunni, malarfylling sunnanmegin

1 - 1,8 m setlag, malarkennt silt

1,8 m harður botn, annað hvort stórgrýti eða klöpp

Vatn seytleði inn á um 1 m dýpi. Ekki var lykt af efni í gryfjunni nema örlítill járnkeimur af seti.

Sjá gryfju á mynd 3.

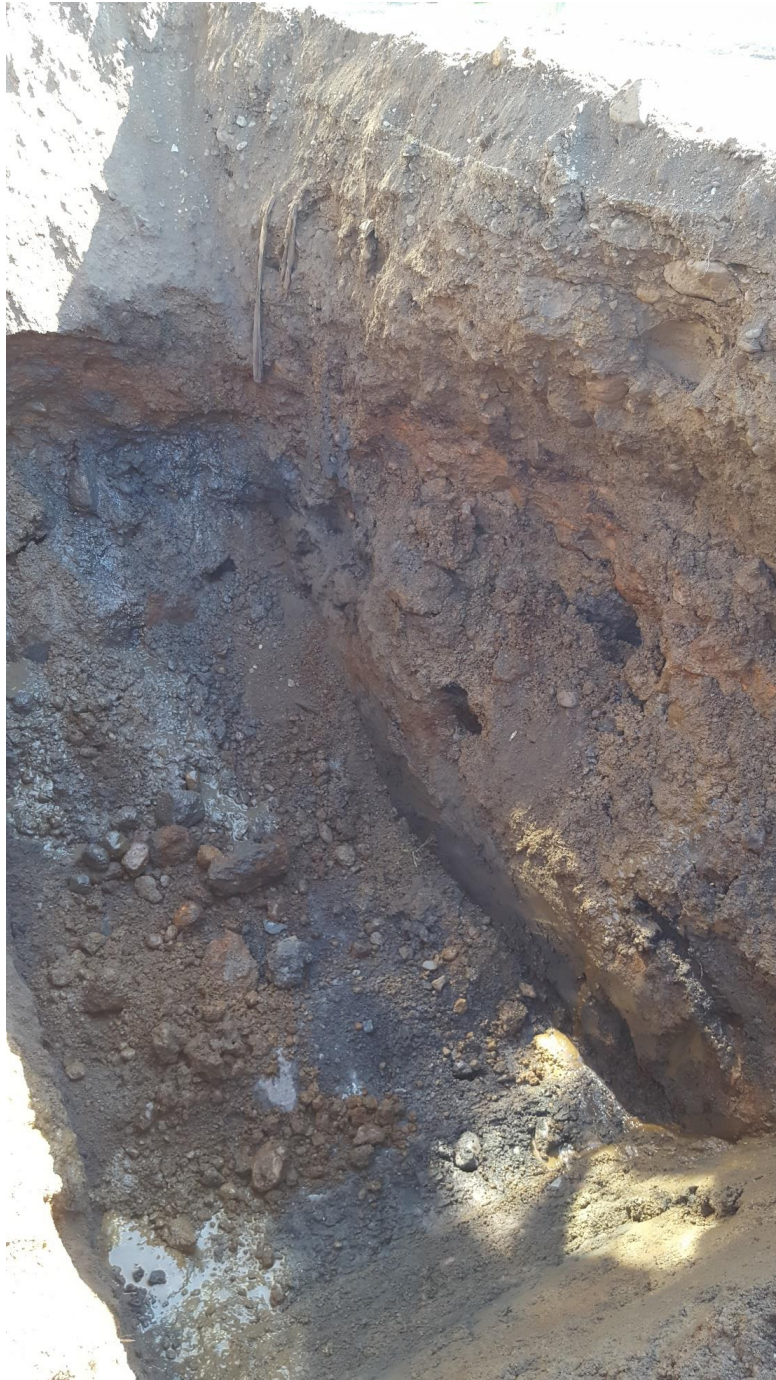
Mynd 4. Gryfja N-2

0 - 1,5 m malarfylling, grófara en í N-1

1,5 – 2,2 m setlag, malarkennt silt

2,2 m harður botn, líklega jökulruðningur

Vatn seytleði inn á um 1 m dýpi. Ekki var lykt af efni í gryfjunni.

Gryfja N-2 var óstöðugri en gryfja N-1 enda ekki mold í henni og efni grófara. Sjá gryfju á mynd 4.

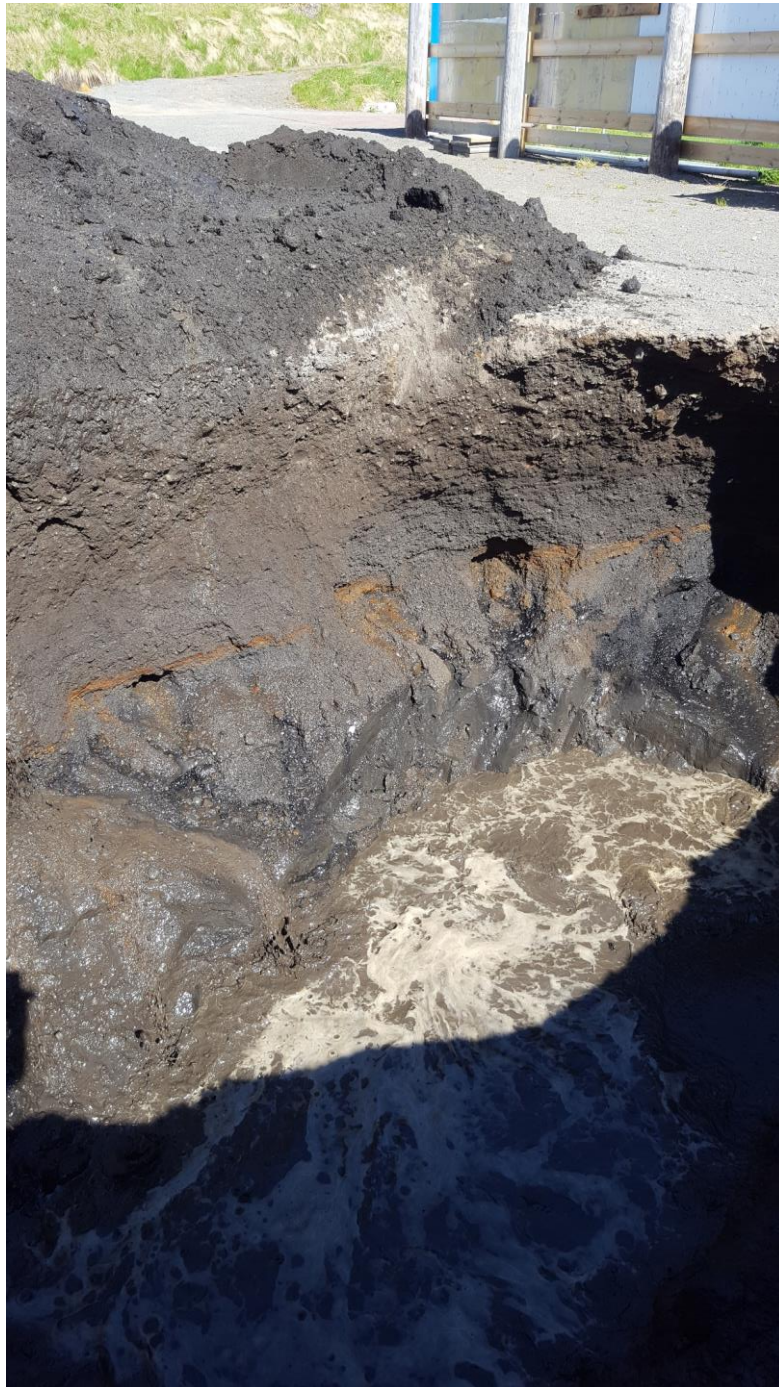
Mynd 5. Gryfja N-3

0 - 1,5 m malarfylling

1,5 – 2,5 setlag, malarkennt silt

2,5 hætt að grafa vegna óstöðugleika gryfju

Vatn flæddi inn á um 1,3 m dýpi og féll mikið úr gryfjuveggjum. Hætt var að grafa vegna óstöðugleika í gryfjunni en bakkar hennar gáfu sig. Óttast var að ef haldið yrði áfram greftri myndi hann hafa áhrif á dren í nágrenninu og einnig var hún farin að nálgast ruslatunnur og sjálfan grasvöllinn. Mölin í N-3 virtist vera fínni en í N-2 og stöðugleikinn minni. Sjá gryfju á mynd 5.

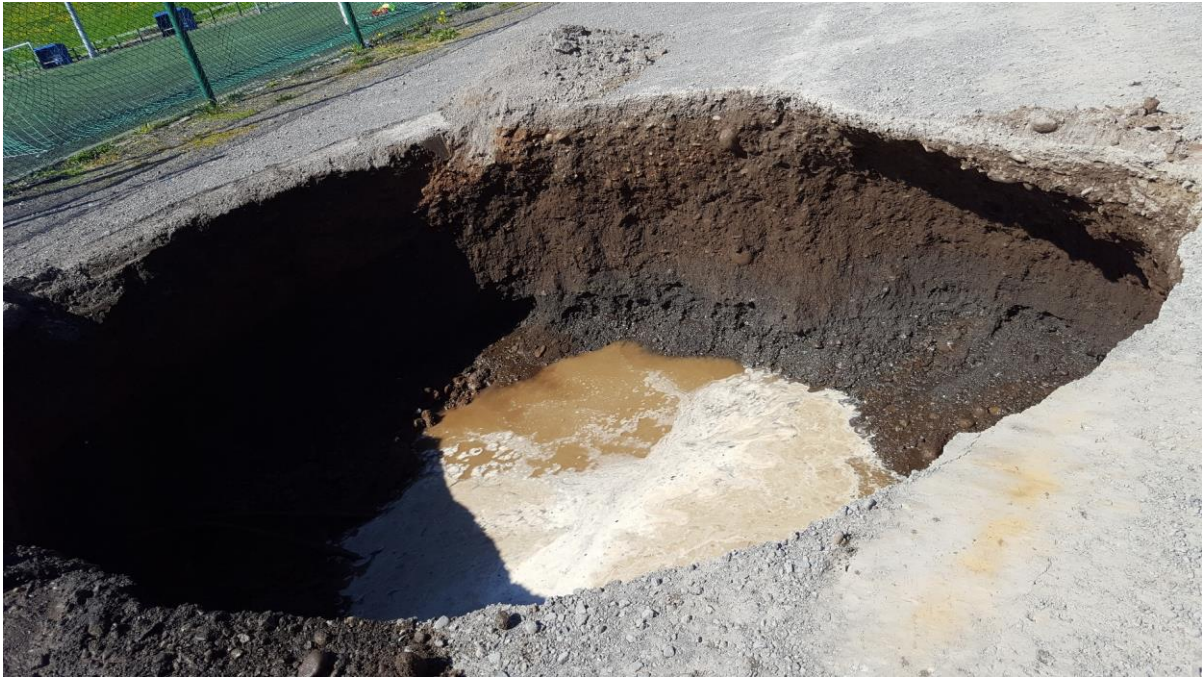
**Mynd 6. Gryfja N-4**

0 – 0,8 m moldarlituð malarfylling

0,8 - 1,5 m malarfylling

1,5 – 3,5 m setlag, malarkennt silt

3,5 m hætt að grafa vegna óstöðugleika gryfju

Vatn flæddi inn á um 1,5 m dýpi. Hætt var að grafa vegna óstöðugleika gryfjunnar, bakkar gáfu sig og óttast var að gryfja næði að drenlögn sem lá nálægt. Sjá gryfju á mynd 6.

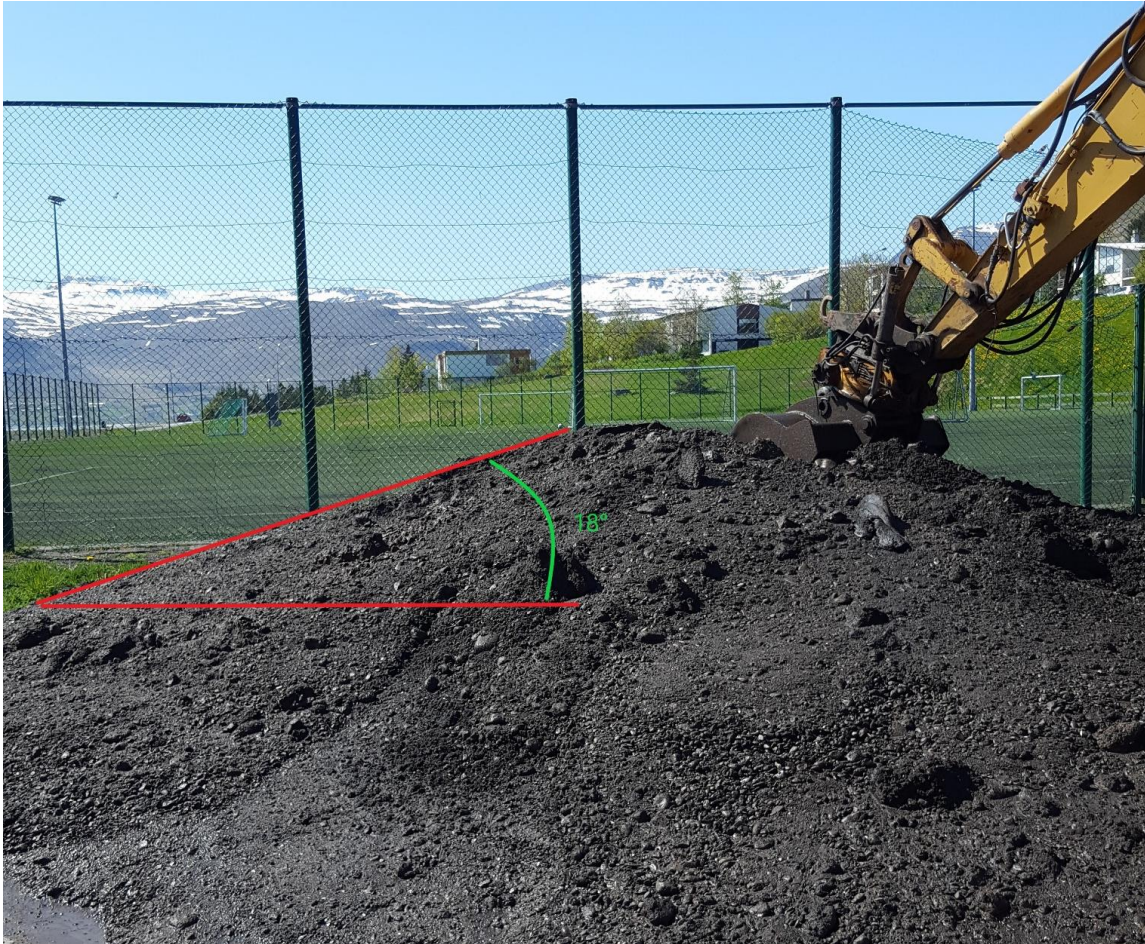
Mynd 7. Efni úr Gryfju N-4

Hvíldarhorn (e. angle of repose) á efni úr gryfjum N-3 og N-4 var lágt. Hvíldarhorn segir til um hámarks halla, mældan í gráðum, sem efni getur staðið án þess að renna. Bæði hvíldarhorn efnisins sem kom upp úr gryfjunum tveimur og hve óstöðugar gryfjurnar voru gefur sterklega til kynna að skriðhorn malarfyllingarinnar sé lágt. Á mynd 7 sést malarhaugur sem kom upp úr gryfju N-4.
