# SNJÓFLÓÐAVARNIR Á FLATEYRI

Fyrirspurn um matsskyldu

Snjóflóðavarnir á Flateyri - Fyrirspurn um matsskyldu

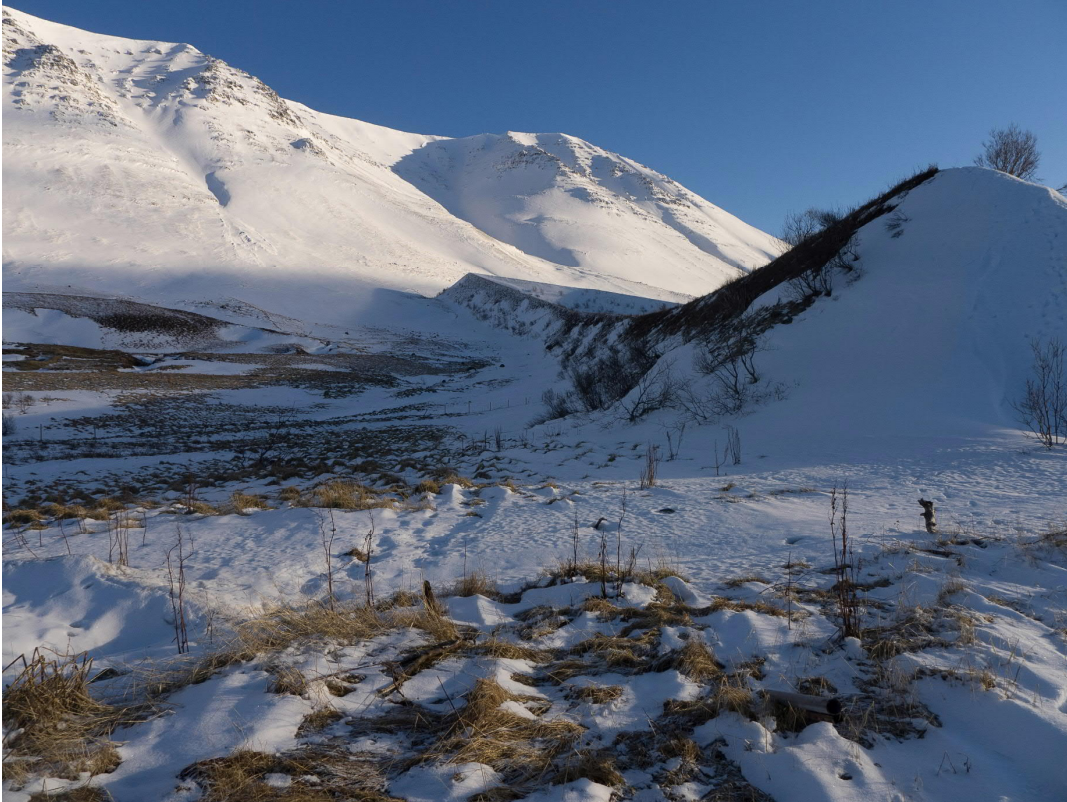
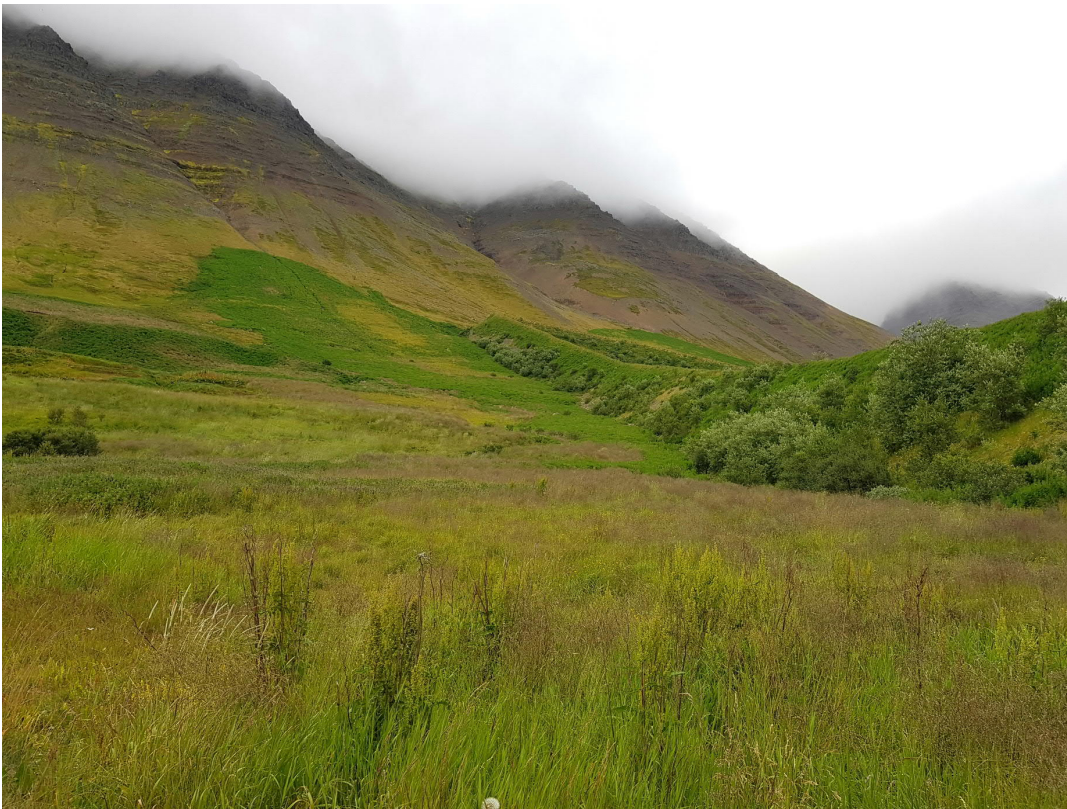
**Mynd 2** Ljósmyndir upp með flóðrás Innra-Bæjargilsgarðs. Vetrarmynd tekin í febrúar 2021, sumarmynd tekin í ágúst 2019. Ljósmyndir Kristín Martha Hákonardóttir.

Ljósmyndir af flóðrásinni við Innra-Bæjargilsgarð að sumri og vetri eru á Mynd 2. Svæðið sem um ræðir er manngert og víkkun núverandi flóðrásar felst í víkkun frá núverandi rás að efnisnámu.

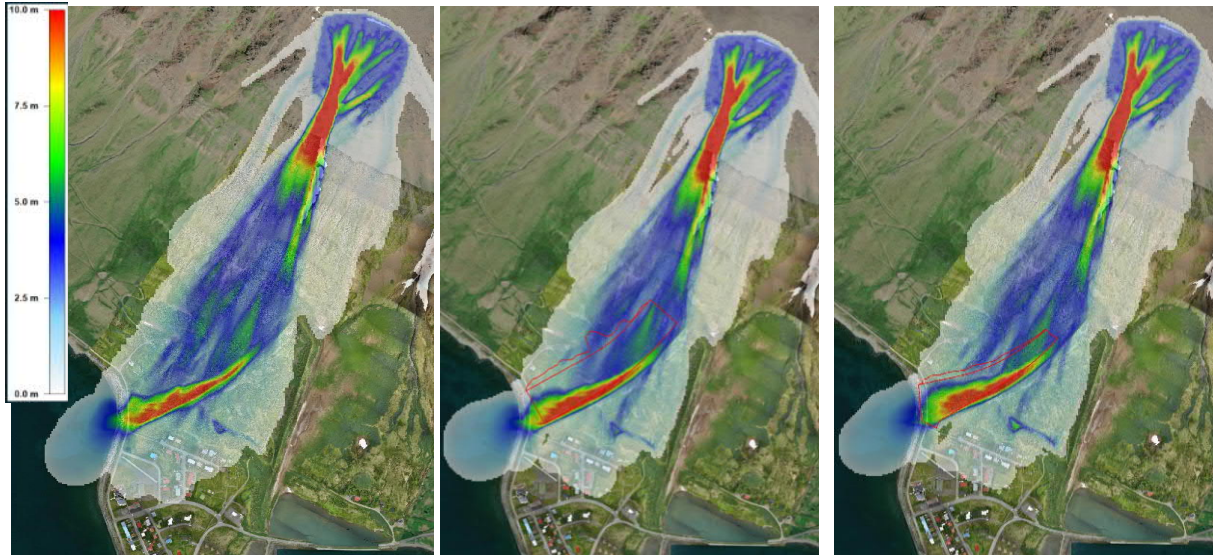
Mynd 5 Líkanhermanir af 230 þús. m<sup>3</sup> snjóflóð, endurkomutími um 100 ár. Mesta flóðdýpt í farvegi sýnd. Til vinstri: Núverandi fyrirkomulag, miðja: Útfærsla 1. Til hægri: Útfærsla 2

Áhrif þessara lagfæringa á rennsli snjóflóða eftir flóðrásinni voru metin með reiknilíkönunum. Tvær mismunandi útfærslur voru prófaðar. Niðurstöður hermana eru á Mynd 4, Mynd 5 og Mynd 6. Þar sést að með víkkun og mótun rásar flæðir minna yfir neðsta hluta Innra-Bæjargilsgarðs, vegna þess að flóðstraumur meðfram garðinum getur víkkað óhindrað og leið út í sjó verður greið. Áhrif á yfirflæði yfir efra hluta garðsins eru takmörkuð en engu að síður er æskilegt er að hreinsa uppsafnaða setbunka við varnargarðinn burt, til þess að tryggja að garðurinn sé í fullri hönnunarhæð. Niðurstöður hermana benda til þess að útfærsla 2 virki betur en útfærsla 1. Í útfærslu 2 hallar skeringarrásin alls staðar frá garði en er þrengri en í útfærslu 1.
