109857-MIN-001-V01

**VERKHEITI****Könnun á mengun í lóð, Flateyri****VERKKAUPI**

**MÁLEFNI**

Oddavegur 5 á Flateyri - mengunarsýnataka

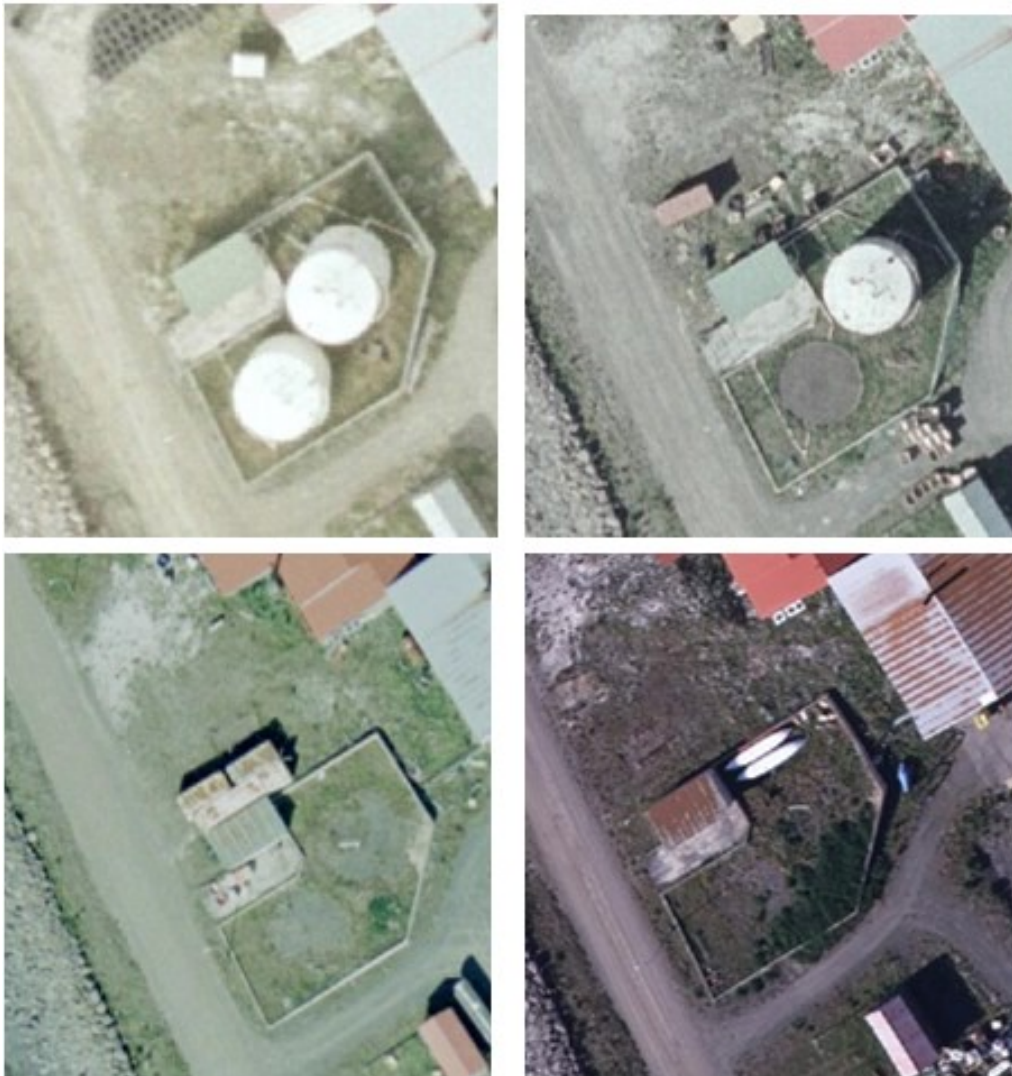
Á lóðinni Oddavegur 5 var Skeljungur með 2 olíutanka, annar var fjarlægður 2001 til 2005 og hinn 2012 til 2016.

**MYND 2** Loftmyndir frá map.is. Lóðin Oddavegur 5. Loftmyndirnar eru frá árinu 2001 (efst t.v.), 2005 (efst t.h.), 2016 (neðst t.v.) og 2023 (neðst t.h.)

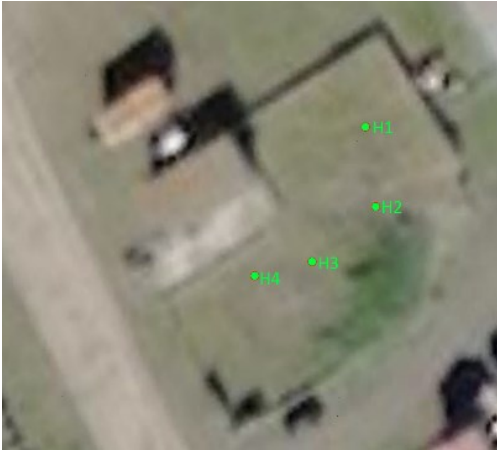
Hola 1	Hola 2	Hola 3	Hola 4
N:	623938,3	623931,7	623927,0	623925,7
V:	295676,4	295677,3	295671,9	295667,0

**MYND 3** Staðsetning á holum.

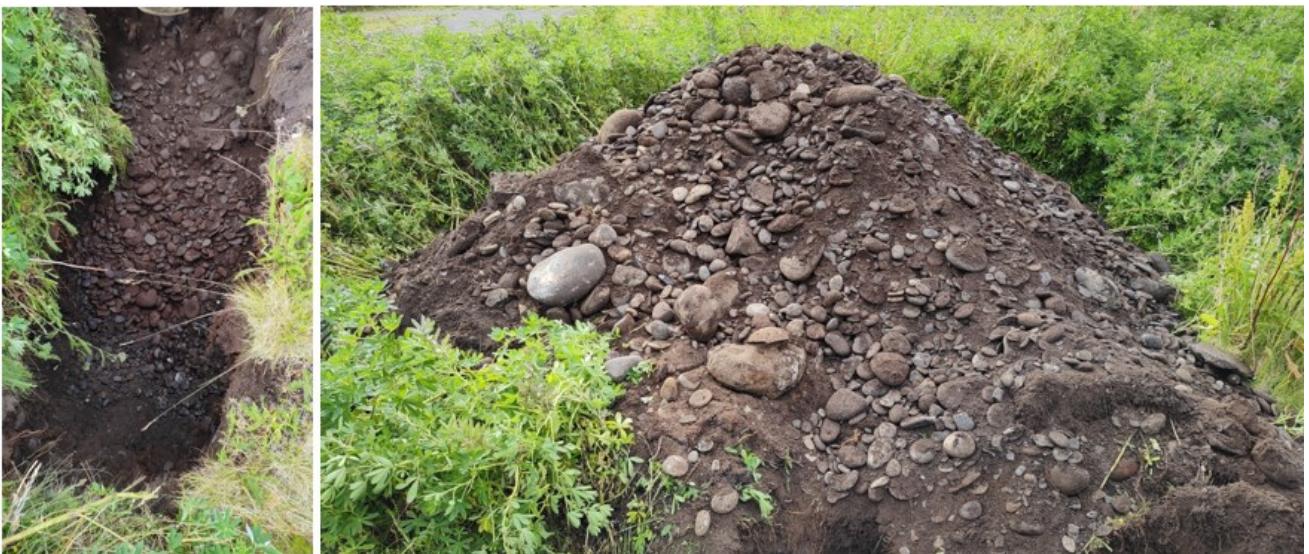
Malarfylling í yfirborði allar lóðarinnar. Í holunum var mikið um sjávarsorfna steina, völulega, um 50-100 mm. Einstaka stærri steinn, yfirleitt ekki stærri en 250-300 mm. Tiltölulega lítið um fínefni, mest sandur og einhverskonar leir. Að sögn Páls Öundursonar var, á sínum tíma, lagður leir í „botninn“ á um 1,0 m dýpi á lóðinni, til að þétta botnin og taka við mögulegri olíu, svo var fyllt yfir með sama efni og var fyrir.

Í holu 4 sást efni sem kemur utan af Klofning (gömul náma utan við Flateyri).

**MYND 4** Hola 02, t.v. holan og t.h. uppgrafið efni.

Þungmálurinn kopar mældist yfir hámarksgildum íbúðarhúsnæðis í tveimur sýnum og þungmálurinn blý yfir hámarksgildum íbúðarhúsnæðis í einu sýni. Þá mældist þungmálurinn Antímon yfir hámarksgildum íbúðarhúsnæðis í einu sýni. Þungmálmar mælast ekki yfir hámarksgildum atvinnusvæðis. Olía mælist yfir hámarksgildum atvinnusvæðis í tveimur sýnum (holur 2 og 3).

Lagt er til að jarðvegur í kringum holur 2 og 3 verði grafinn upp, við hvora holu ca. 3x3 m og dýpt 2,0 m, og haugsettur í opnum gámi á lóðinni. Olíuskilja verði tengd við gáminn til að fanga upp afrennsli. Næsta vor verður áburður settur í hauginn og sýni tekið úr haugnum nokkrum vikum/mánuðum seinna. Ef niðurstaða rannsókna er enn yfir viðmiðunarmörkum fyrir hámarksgildi atvinnuhúsnæðis verður aftur settur áburður í hauginn og rótað í honum. Svona verður haldið áfram þar til rannsóknarniðurstöður verða undir viðmiðunarmörkum.
