# Snjóflóð á bátahöfn Flateyrar

Hafnir Ísafjarðarbæjar

11/12/2020

# Skýrsla vegna snjóflóðs í bátahöfn á Flateyri 14/01/2020

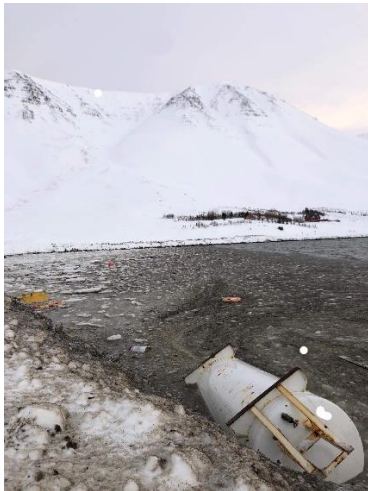
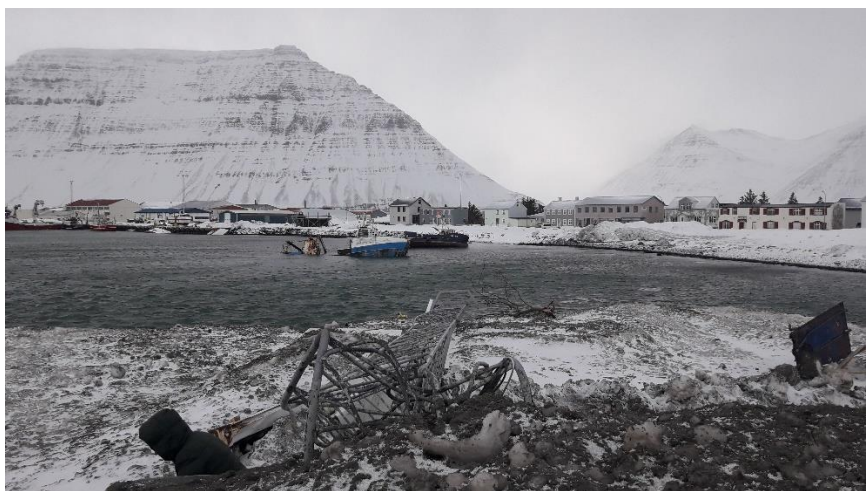
Einn 4.800 lítra tankur, talið að 200 lítrar hafi verið í honum. Skipverjar á Þór náðu honum upp á bryggju, kom í ljós við skoðun að það var gat á tankinum, ef einhver olía var í honum þá var hún farin. Tankurinn er í eigu Olís.

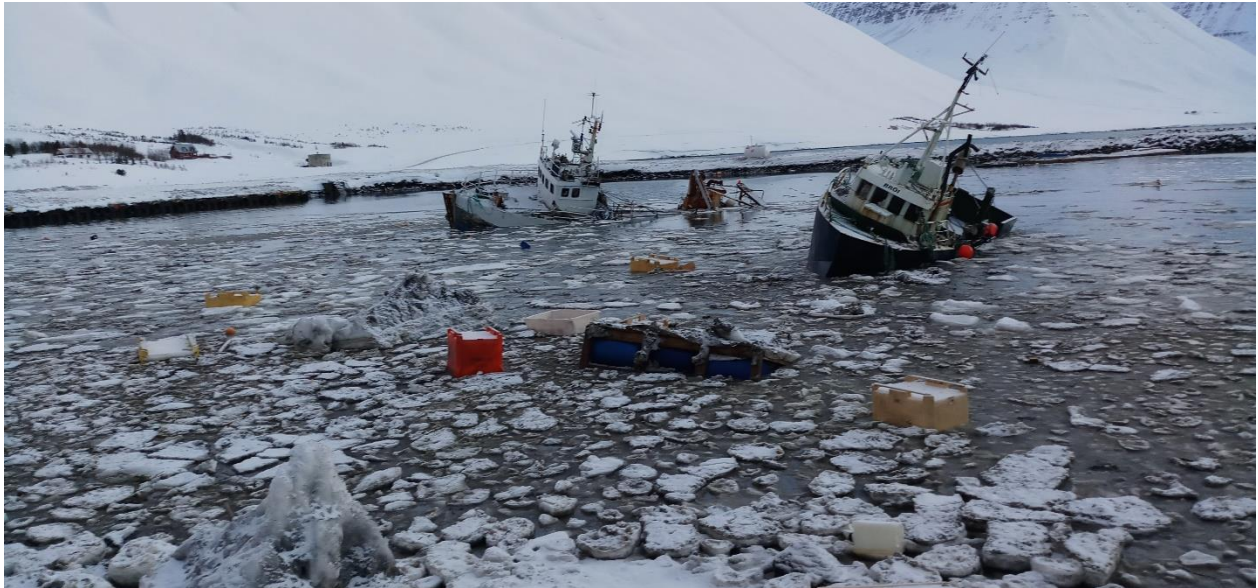
Tveir gámar, 20 og 40 feta, sem innihéldu rafgeyma, kajaka, björgunarbáta og fleira höfðu færst til á bryggjunni. Talið var í fyrstu að þeir hefðu farið í sjóinn en við skoðun kom í ljós að þeir voru uppi á bryggjunni, mikið skemmdir undir sjóflóðinu. Búnaður sem var í gám Iceland Pro Fishing virðist hafa horfið að mestu leyti með flóðinu þar sem einungis var um að ræða örfáa vinnuflotbúninga. Gámurinn sem innihélt kajaka frá kajakleigunni Grænhöfða var illa farinn og allt sem í honum var virðist vera ónýtt.

Hafnarstarfsmenn grófu sig niður á gámana sem ranglega hafði verið talið að farið hefðu í sjóinn og í ljós kom að rafgeymasýra hafði lekið úr geymunum. Verður sýran hreinsuð upp og rafgeymarnir settir í kör og komið í förgun. Erfitt getur verið að komast að gámunum þar sem þeir eru að stærstum hluta undir flóðinu.

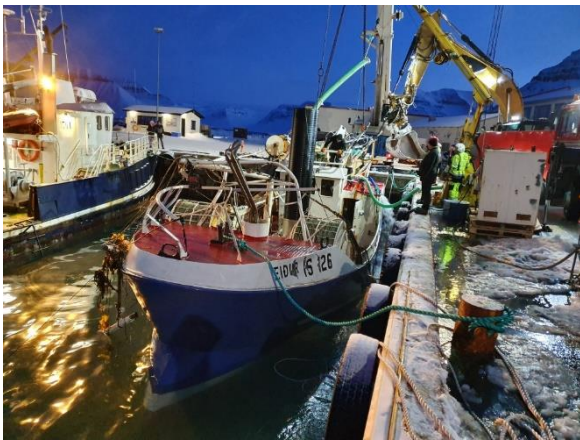
*Þarna er Eiður kominn á réttan kjöl*

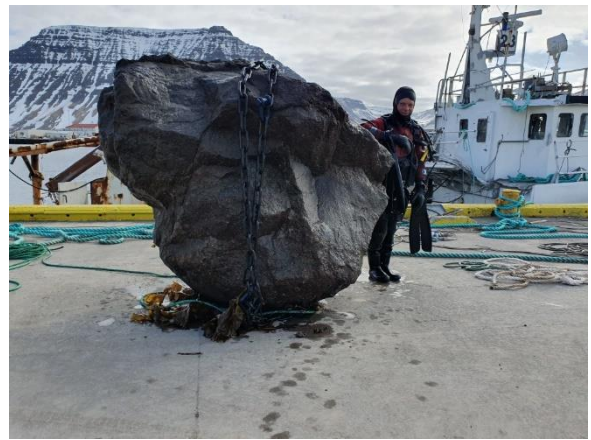
*Steinn sem fór í höfnina með snjóflóðinu. Hafa Flateyringar óskað eftir því að hann verði á hafnar svæðinu sem minnisvarði um flóðið.*

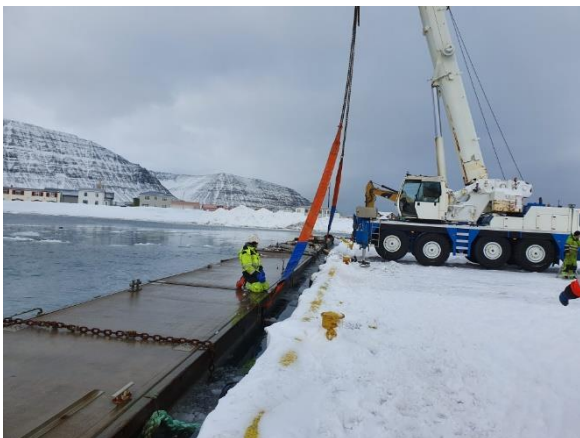
*Mikið verk og mörg tæki þurfti til þess að snúa flotbryggjunni við í heilu lagi.*

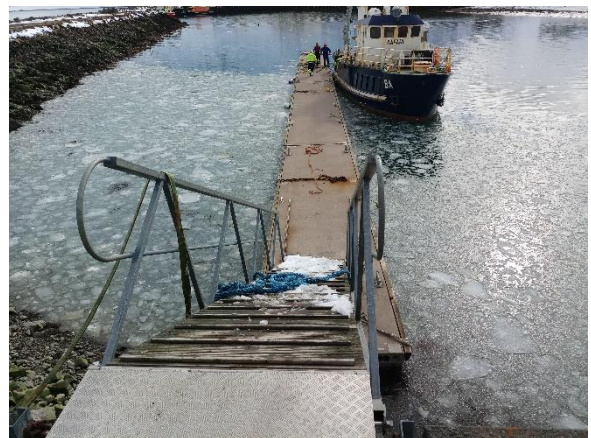
*Þarna er flotbryggjan komin á sinn stað*

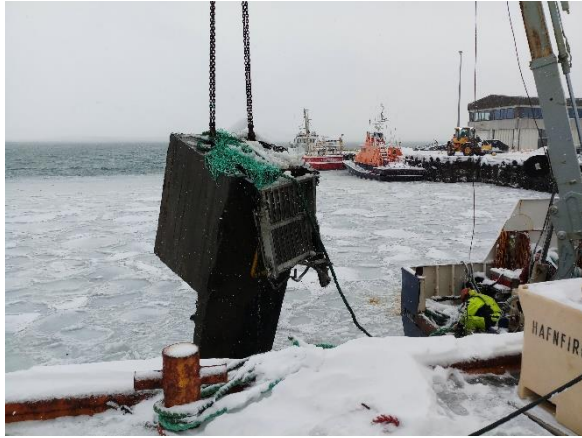
*Þarna er verið að hífa flotbryggjulandstöpul af flotbryggju í land en hann hafði skotist einhverja 50 metra frá þeim stað sem hann var fastur í landi.*

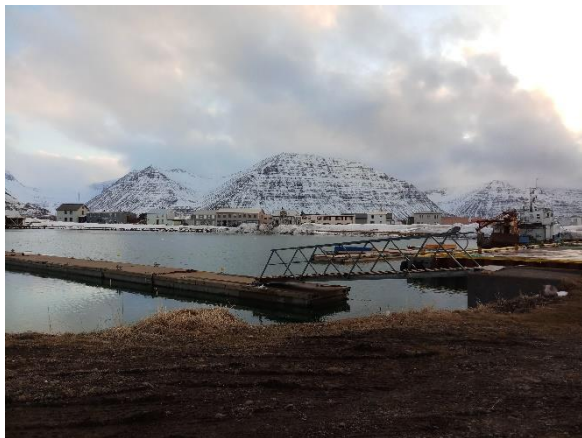
*Steinflotbryggja kominn á sinn stað.*

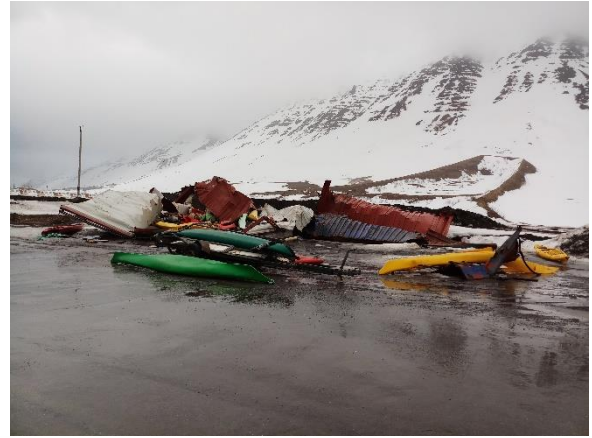
*Kajakar í eigu Sigurðar Hafberg sem allir voru ónýtir og er það mikið tjón. Óljóst er hvort að þeir hafi verið tryggðir.*

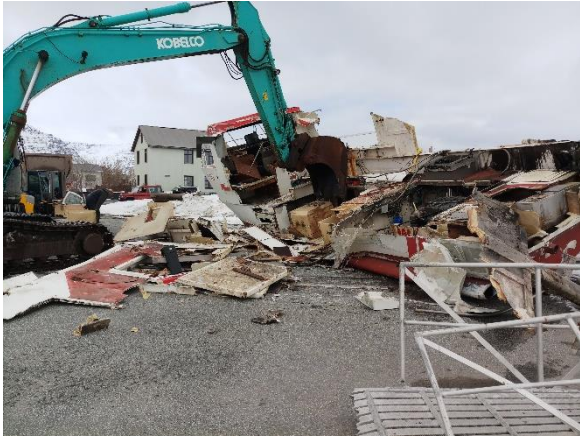
*Þarna er verið að brjóta og farga Sjávarperlunni en tryggingarfélag bátsins og eigendur sáu um það verk.*

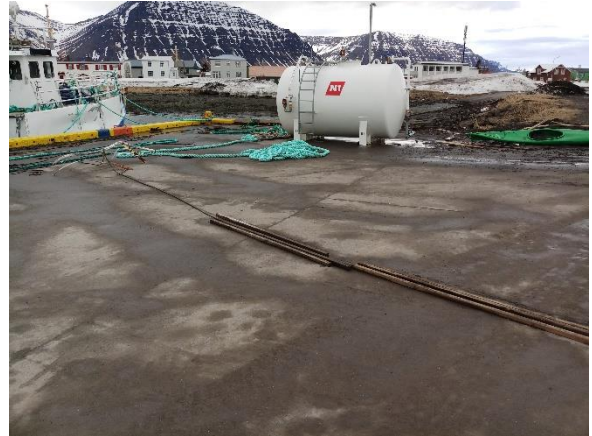
*Orri kominn að bryggju og unnið við olíutank.*

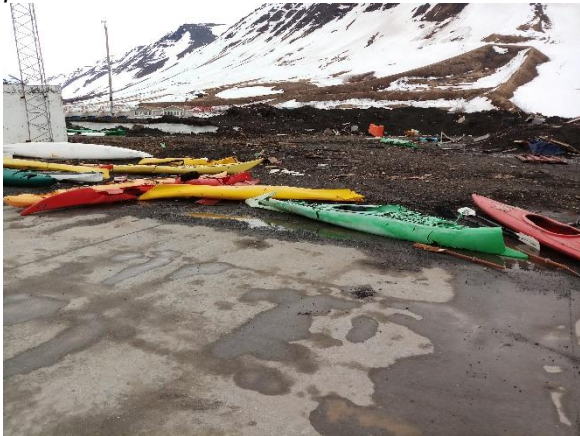
*Kajakar mikið skemmdir.*

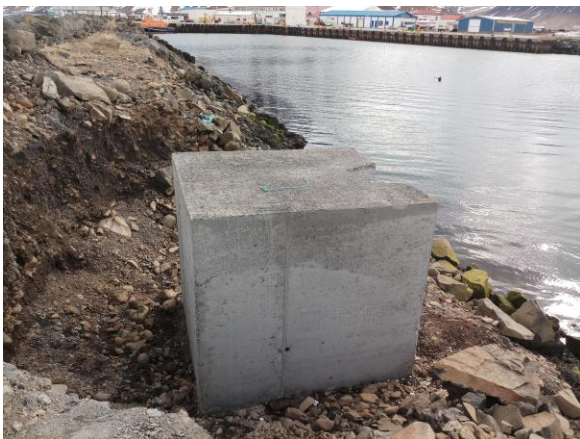
*Nýr landstöpull kominn upp fyrir Bobby bryggju*

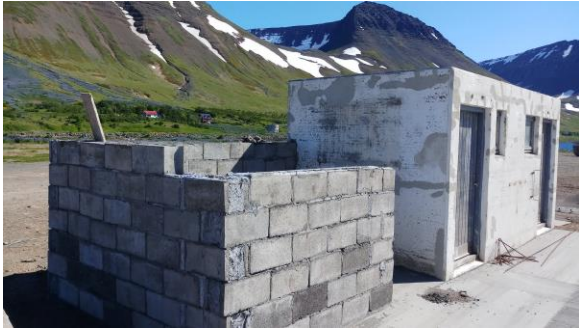
*Búið að rétta tengihús og hlaða upp porti fyrir sorp og spilliefnailát.*

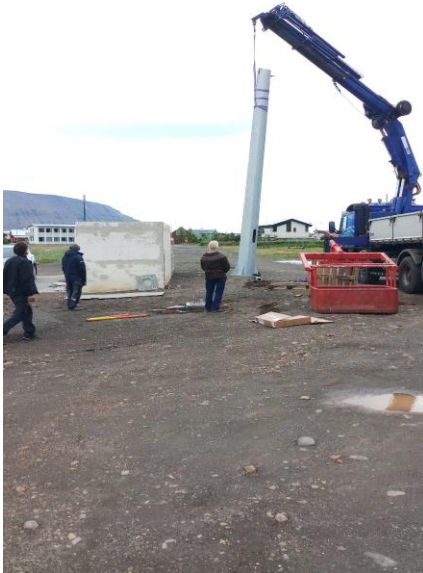
*Ljósamastri komið fyrir.*
