MINNISBLAÐ

105293-MIN-001-V01

Jarðvegsrannsókn á lóð, Þingeyri

Sjávargata á Þingeyri – mengunarrannsóknir

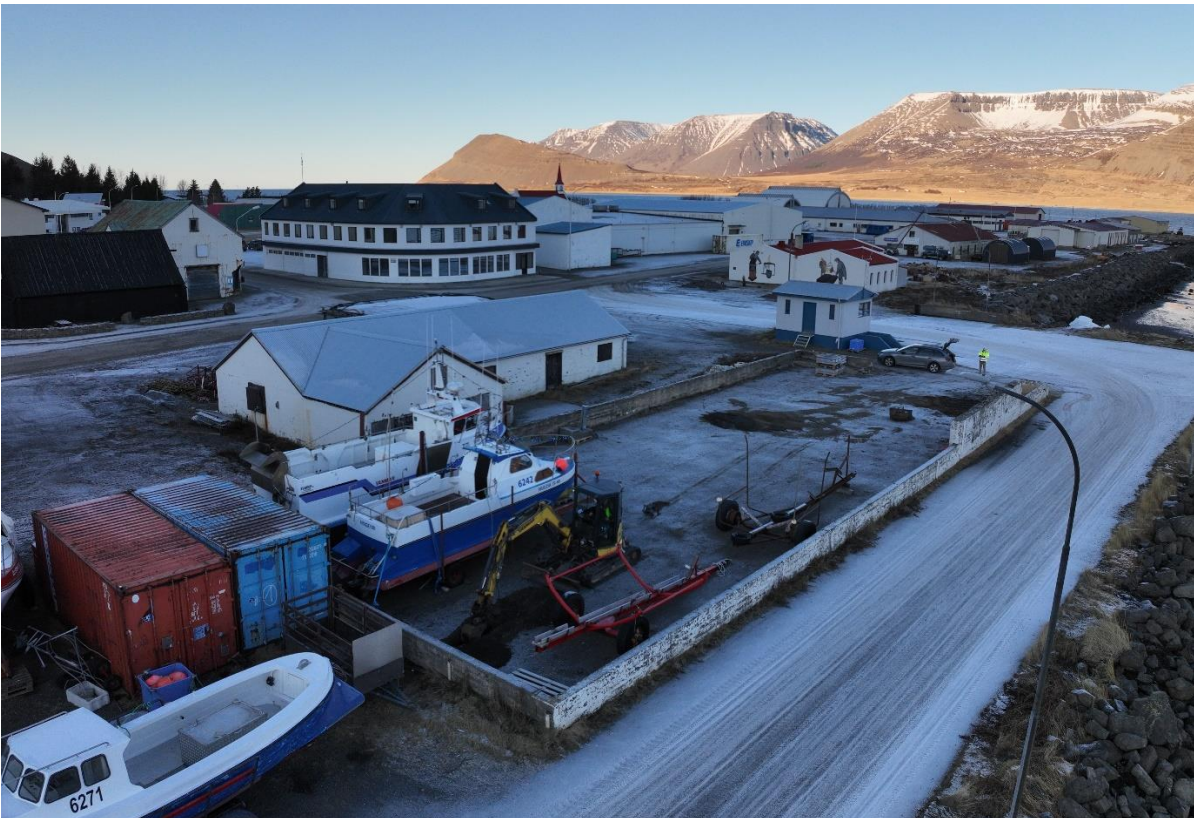
MYND 2 Horft til norðurs yfir það svæði þar sem að olútankarnir stóðu. Verið er að grafa könnunargryfjur.

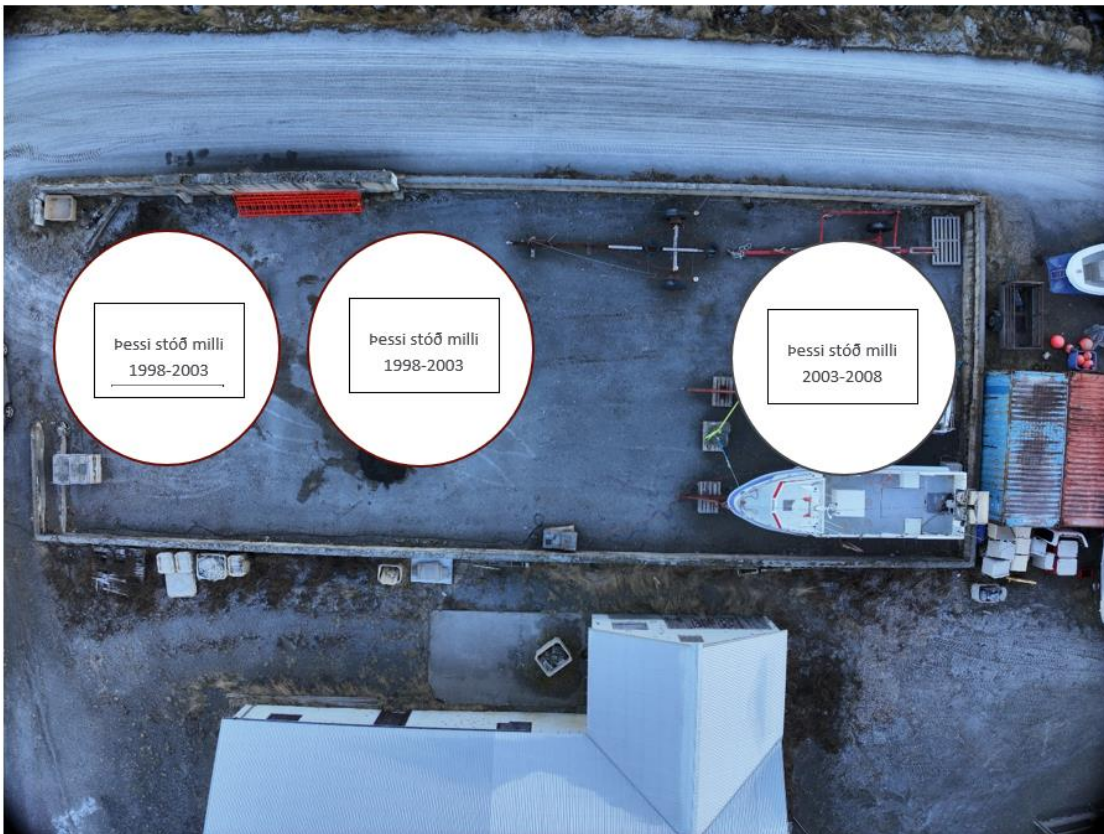
MYND 3 Mynd tekin af staðnum og teiknaðir inn prufuholur a > 0-1m og b > 1-2m, þetta voru 3 gryjur og 6 sýni.

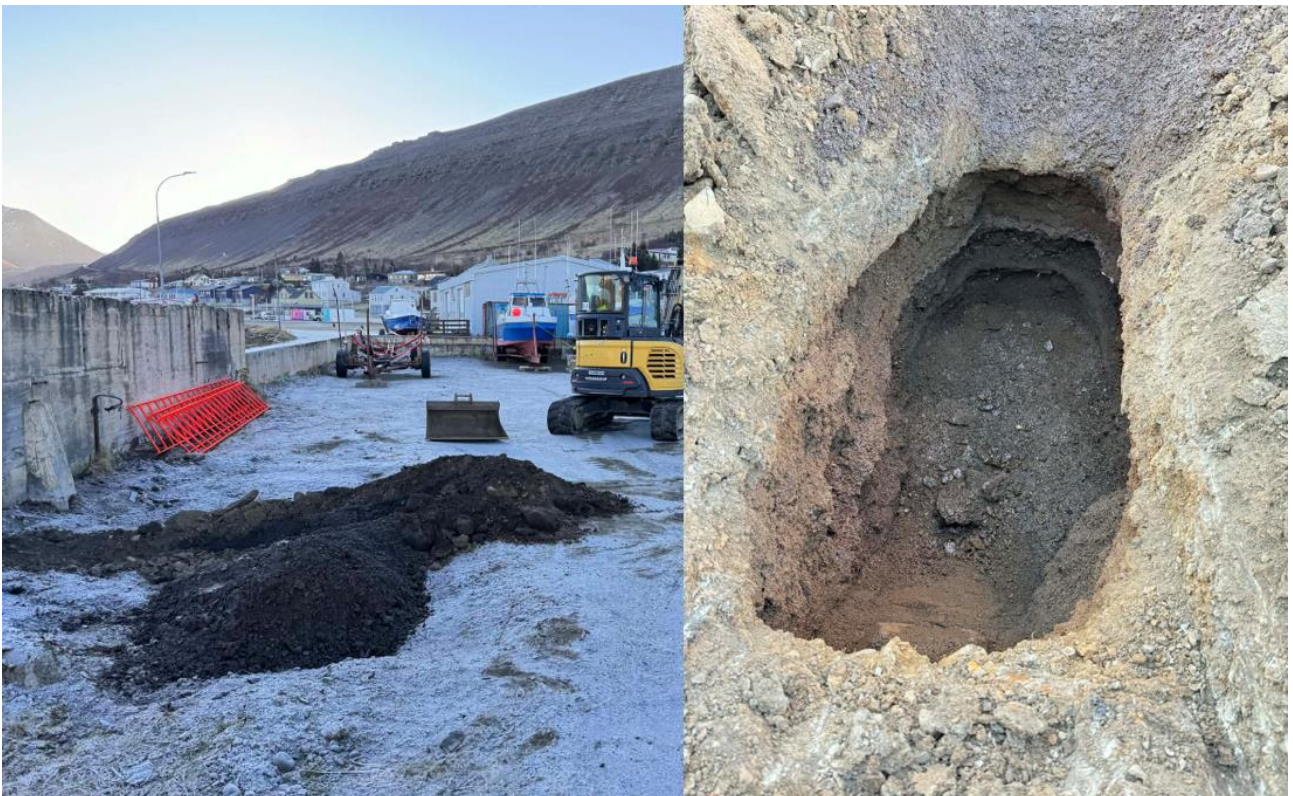
Almennt eru jarðvegsaðstæður inná lóðinni mjög svipaðar. Fín sandkennd malarfylling er í yfirborði lóðar. Í gryfjunum var mikið um finan sandkennda möl (0-100 mm) með litlu magni af stóru grjóti. Efnið er núíð og brúnamáð. Tiltölulega hátt hlutfall af sandi og öðrum fínefnum. Engin áberandi lagskipting var að sjá í gryfjunum og líklega er um að ræða fyllingu sem lögð hefur verið ofan á gamla fjörusetið. Megn olíulykt gaus upp úr gryfjum þegar komið var niður fyrir c.a. 0,5 m dýpi.

MYND 5 Könnunargryfja HH1.

Niðurstöður mengunarrannsókna benda til þess að jarðvegur á lóðinni sé mjög mengaður af olíu. Öll sýnin greindust yfir viðmiðunarmörkum fyrir íbúðarsvæði og þar af fimm sýni yfir hámarksgildum. Í tveimur sýnum greindist olía tífalt yfir hámarksgildum fyrir atvinnusvæði, það er um 30 sinnum meira en hámarksgildi fyrir íbúðarsvæði. Olíumengunin er fyrst og fremst í þyngri keðjum s.s. C12-C35. Aðeins í tveimur sýnum greindust léttari keðjur, en langmestur hluti olíunnar er á þessum þyngri keðjum.

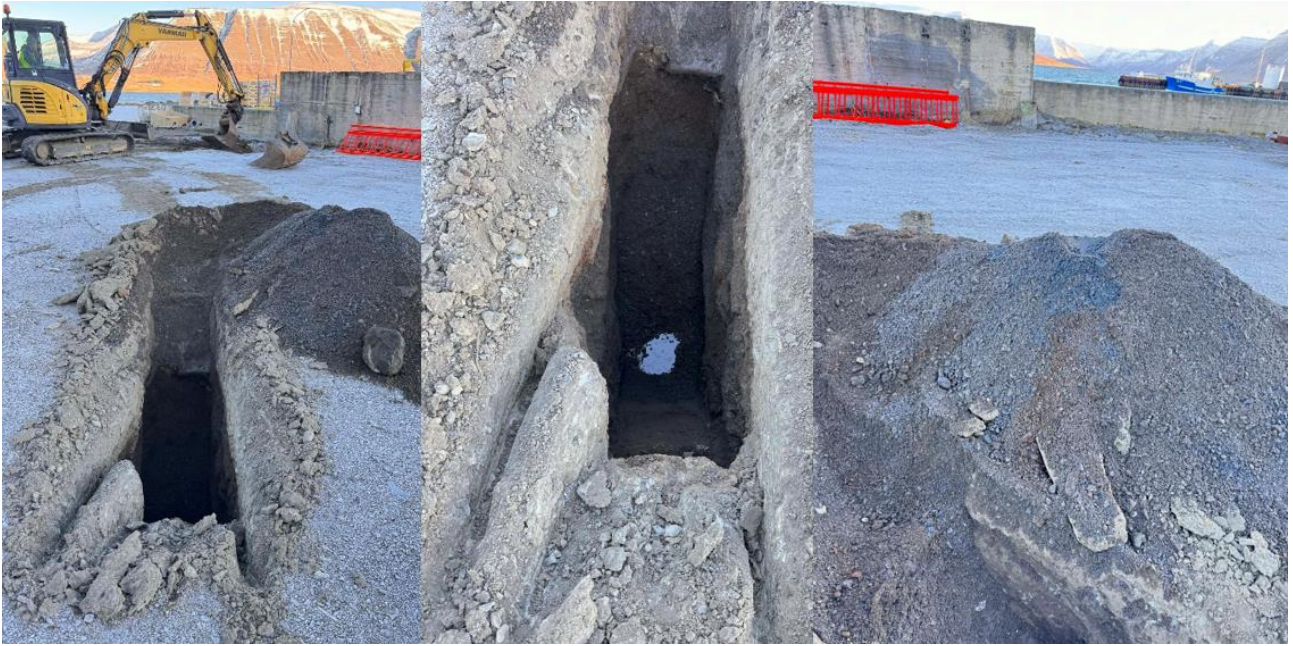
Í könnunargryfju HH2 var komið niður á grunnvatn á um 2 m dýpi. Greinileg olíuslikja var á vatnsyfirborði. Grunnvatnsborð stjórnast almennt af sjávarhæð á þessu svæði og sveiflast í takti við flóð og fjöru. Þegar gryfjur voru teknar var að fjara út.

MYND 6 Könnunargryfja HH2.

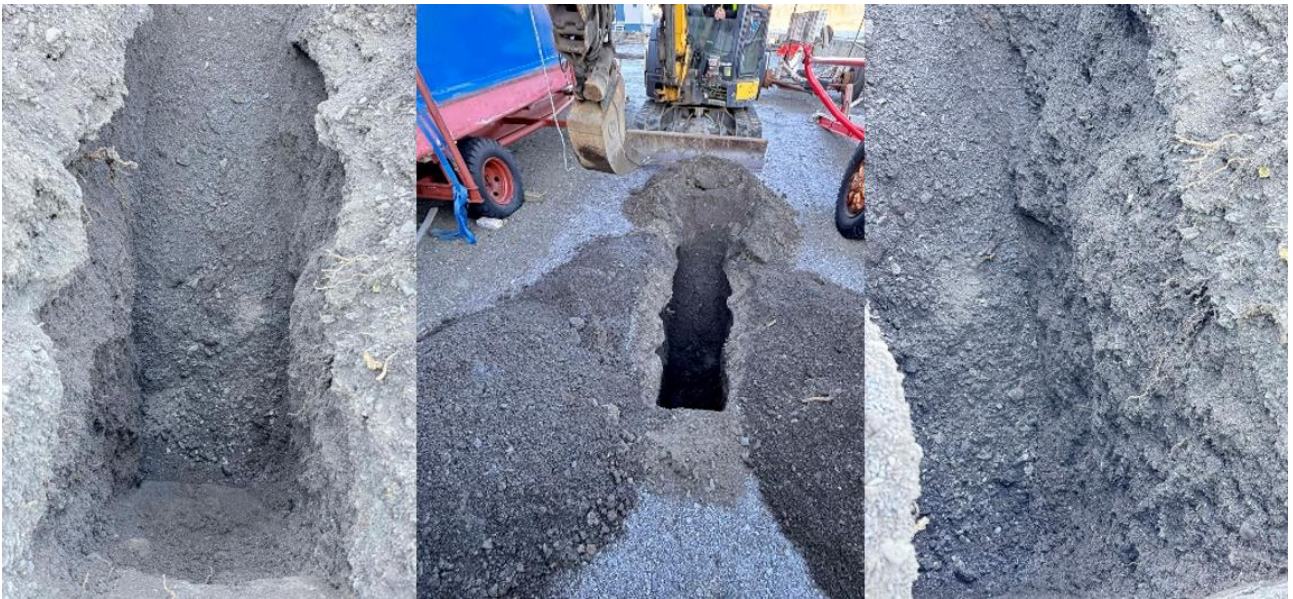
MYND 7 Könnunargryfja HH3.
