**Ástand tækja á skólalóð Grunnskólans á Ísafirði.**

**Haust 2020.**

**Höfundur skýrslu: Viðar Kristinsson, húsvörður**

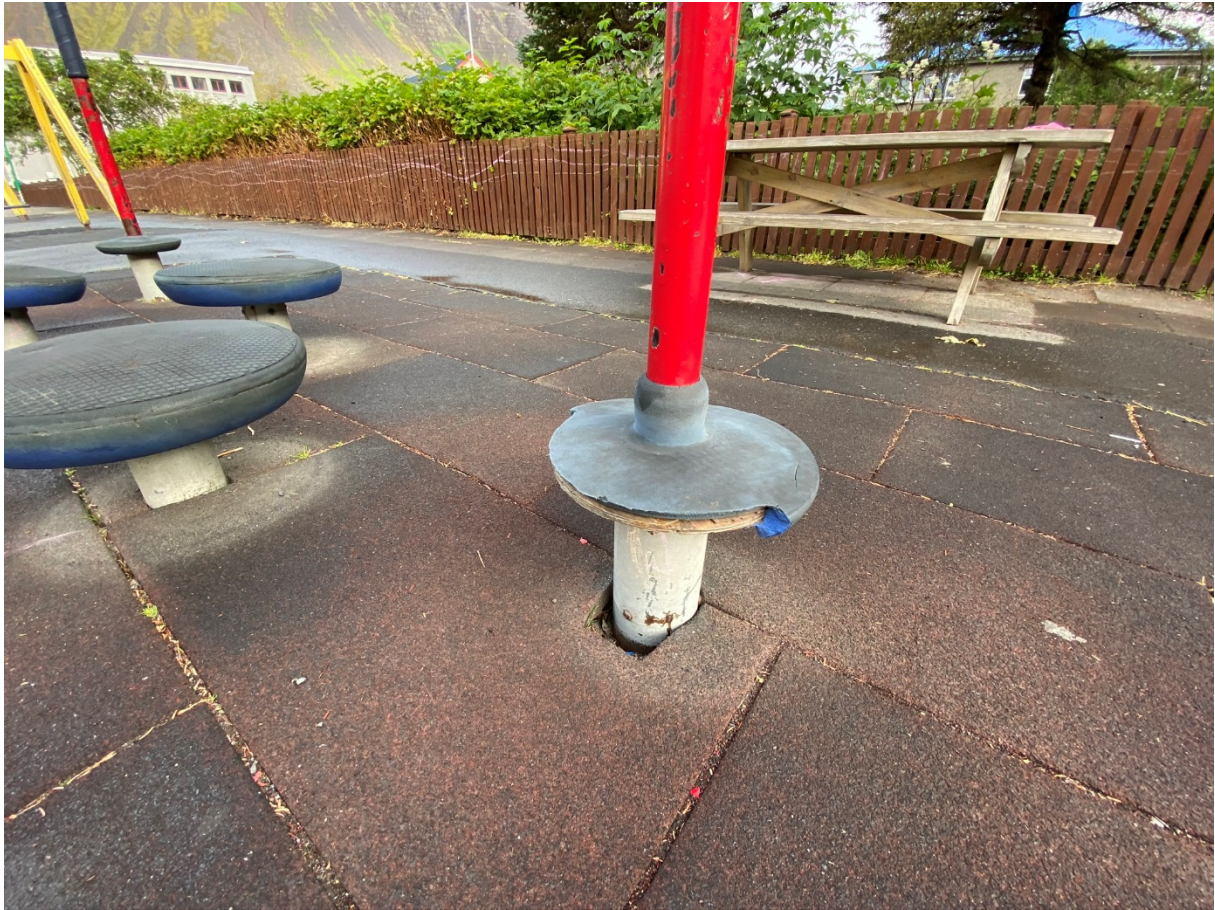
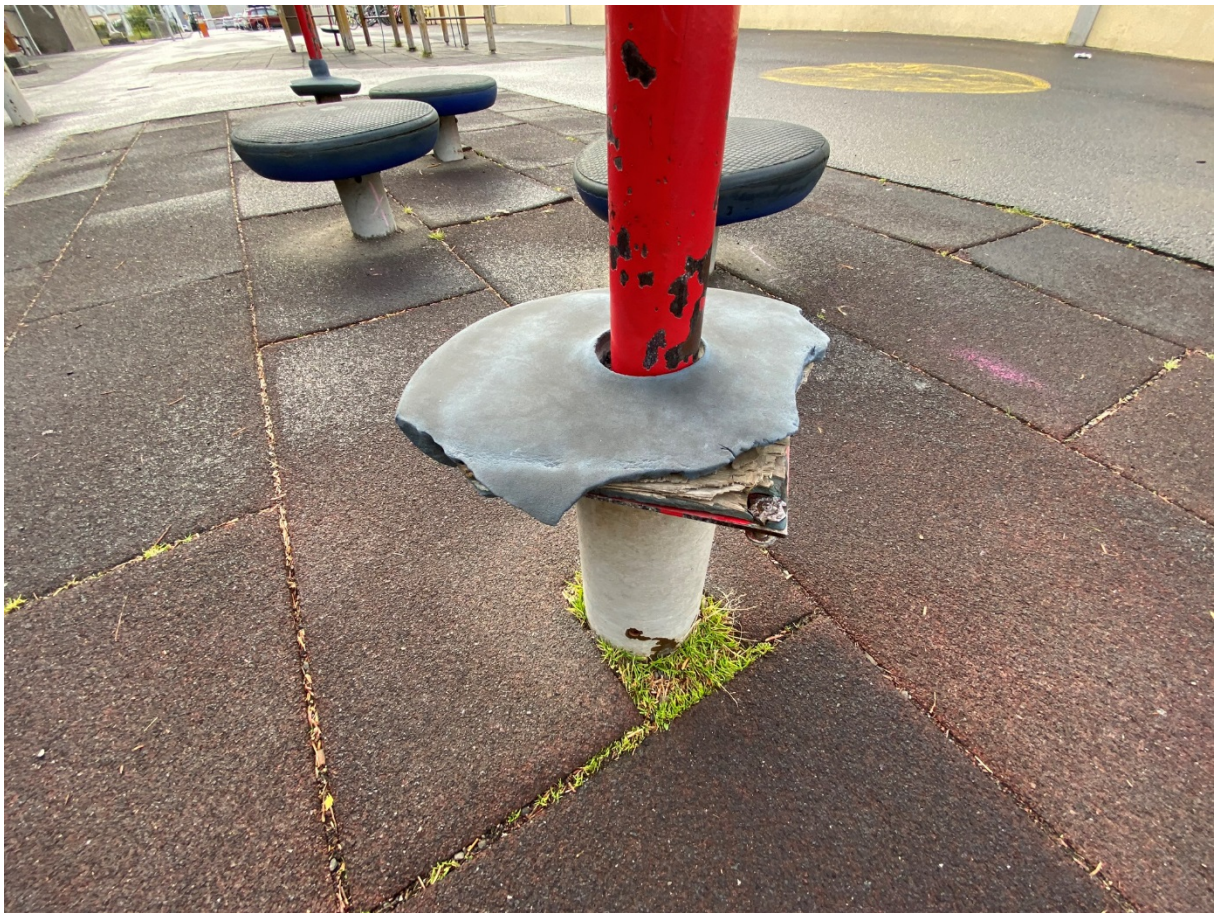
Ljót ástand á þessum tækjum. Diskar neðst á tækinu eru brotnir og standa ryðgaðir boltar og brotið timbur verk út úr tækinu og líklegt til að valda skaða á einstaklingi eða fatnaði.

Gúmmímottur í þokkalegir ástandi. Orðnar slitnar vegna aldurs.

Þetta tæki snýst á miklum hraða og einstaklingurinn á það til að hendast af. Ekki öruggt fyrir börn.

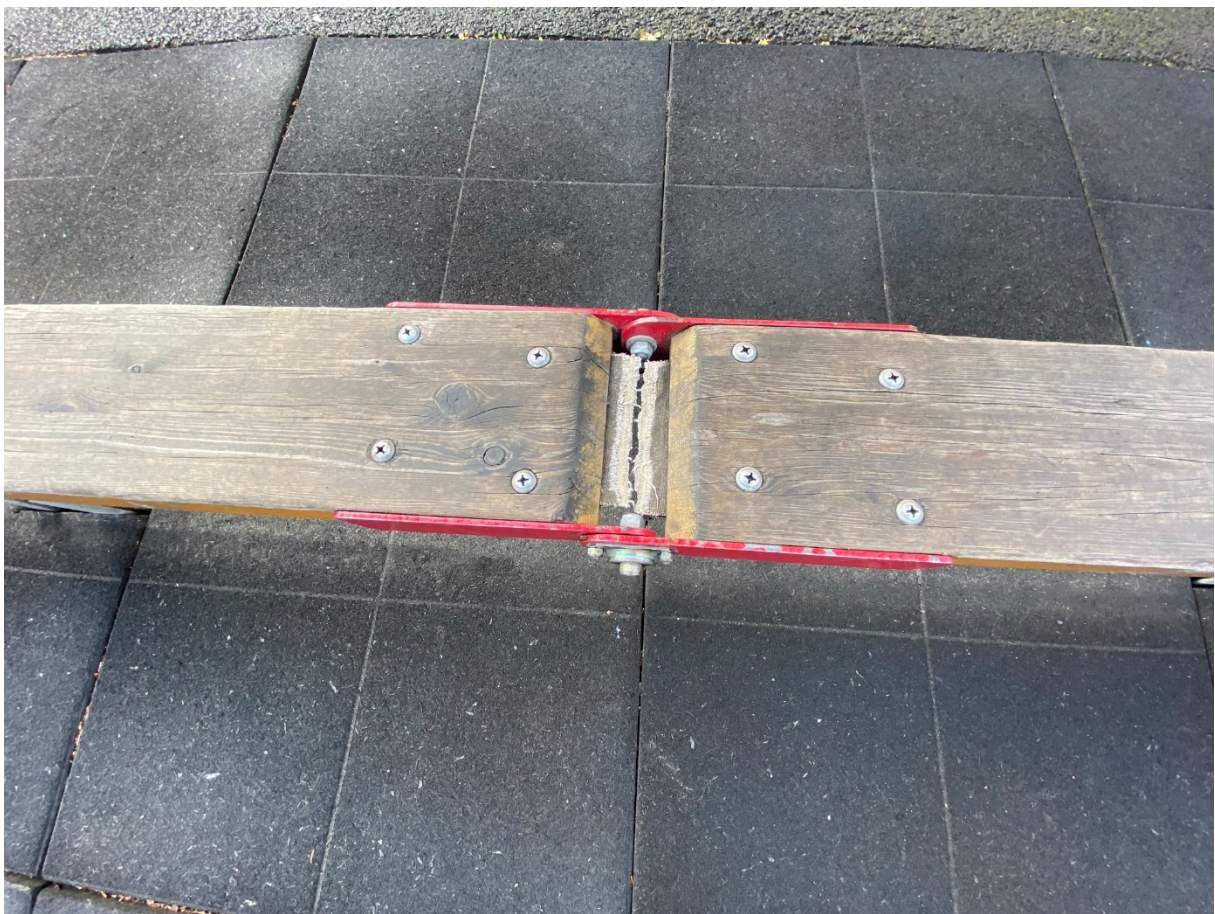
Tækið er fast við jörð. Timburverk slitið. Verður sleppt þegar blotnar og frystir. Rifin strigi á milli borða.

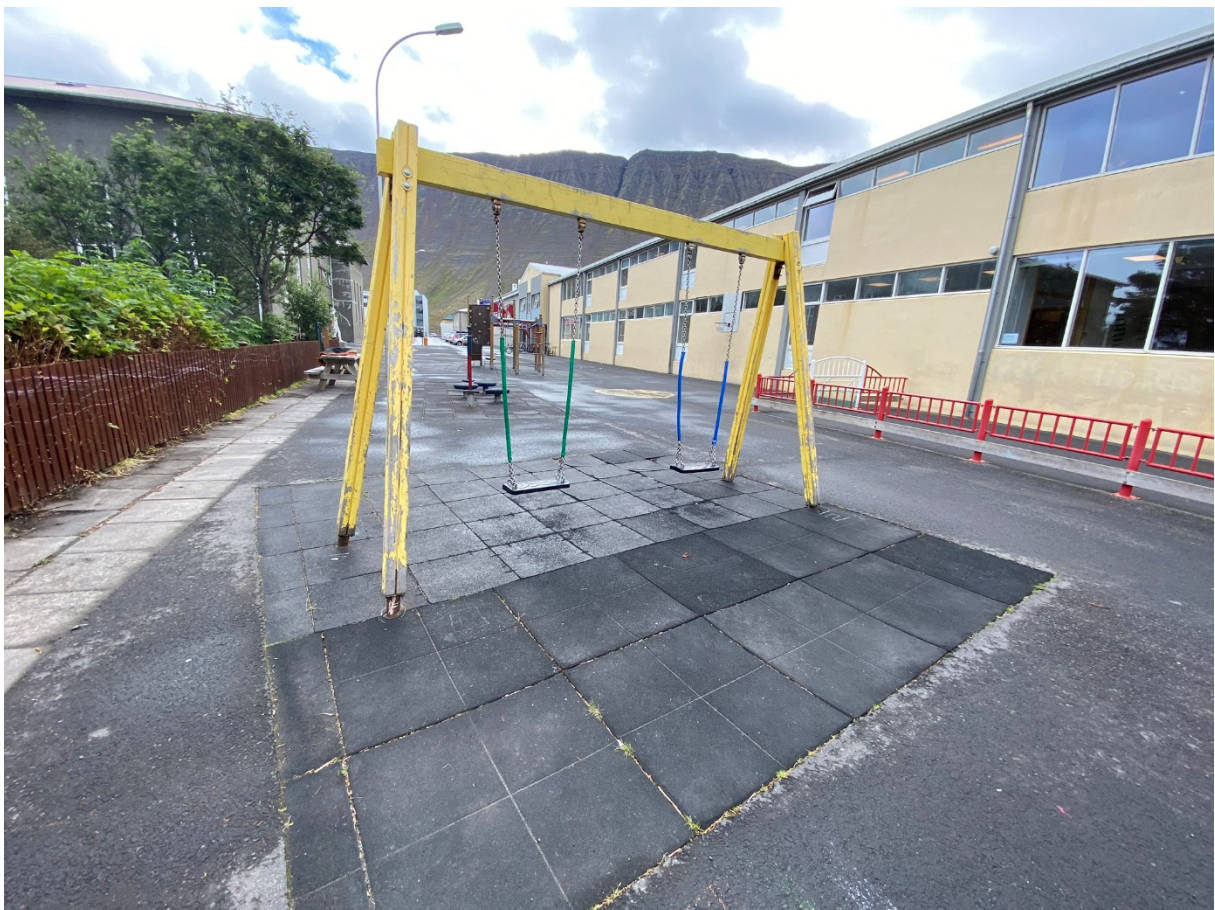
Brakar og juðar í þeim. Allir boltar í burðarverki eru ryðgaðir og slitnir.

Tréverkir hreyfist til þegar rólað.

Keðjur og setur í góður ástandi. Sýnir bara slit um aldur og notkun.

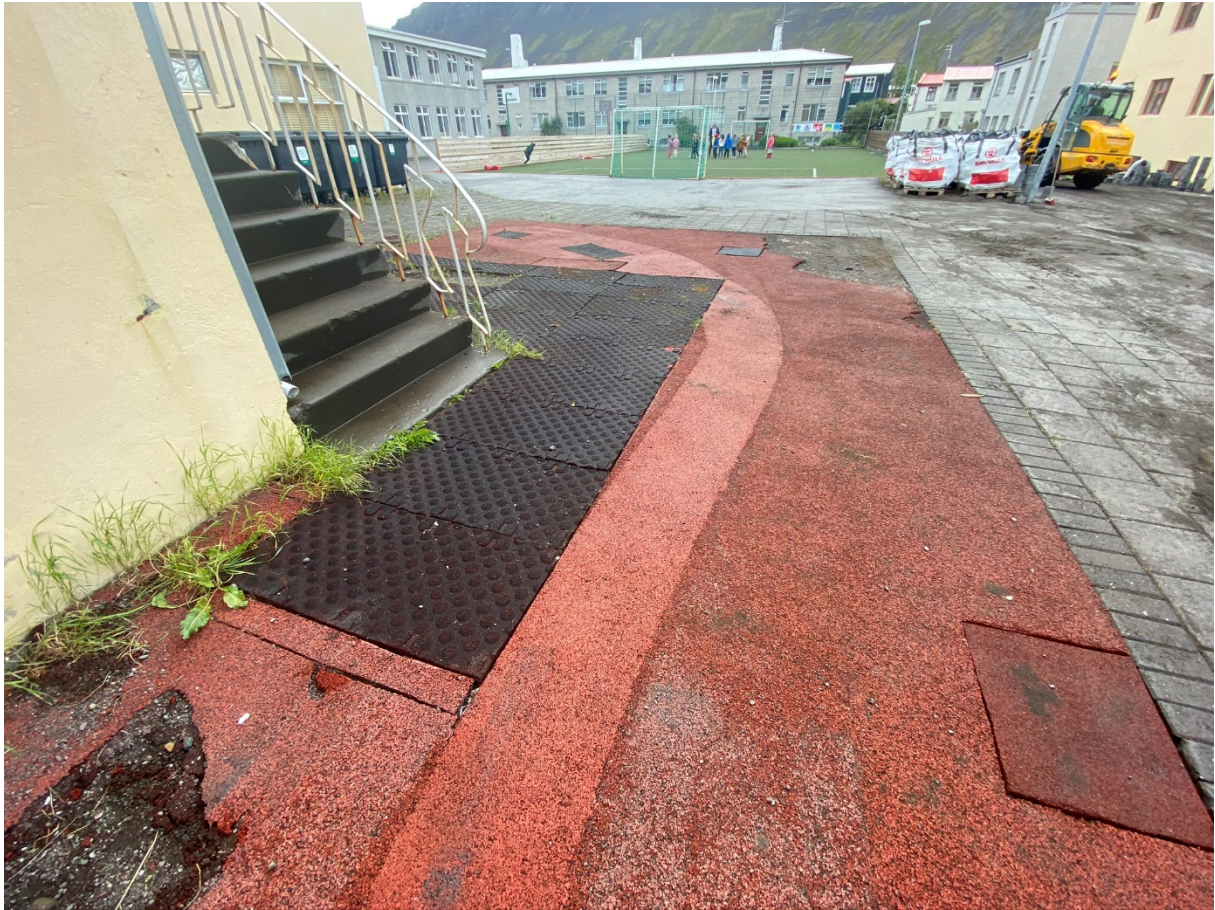
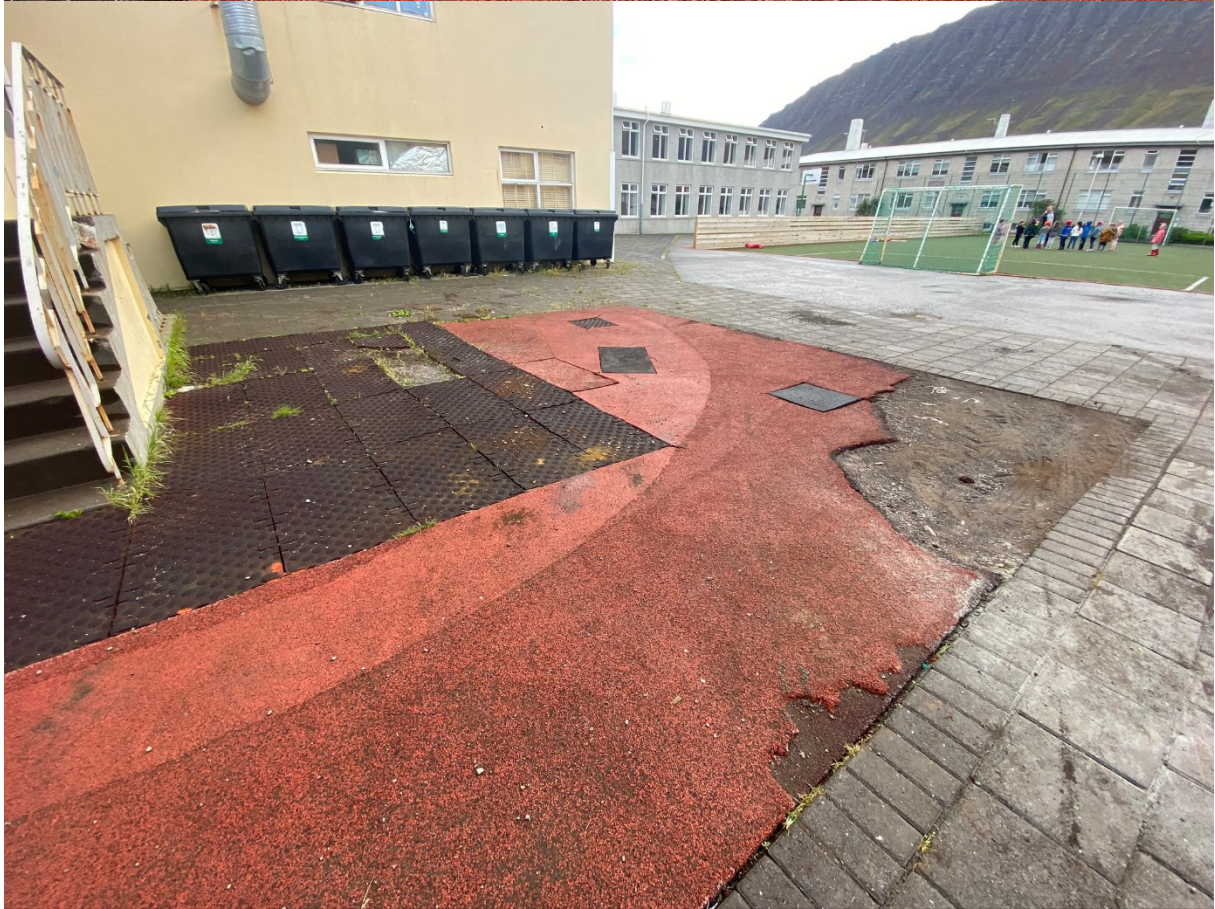
Gúmmí mottur ónýttar og farið að brotna vel úr þeim og dreifast um lóðina g inní skólann. Mjög subbulegt ástand og ljót.

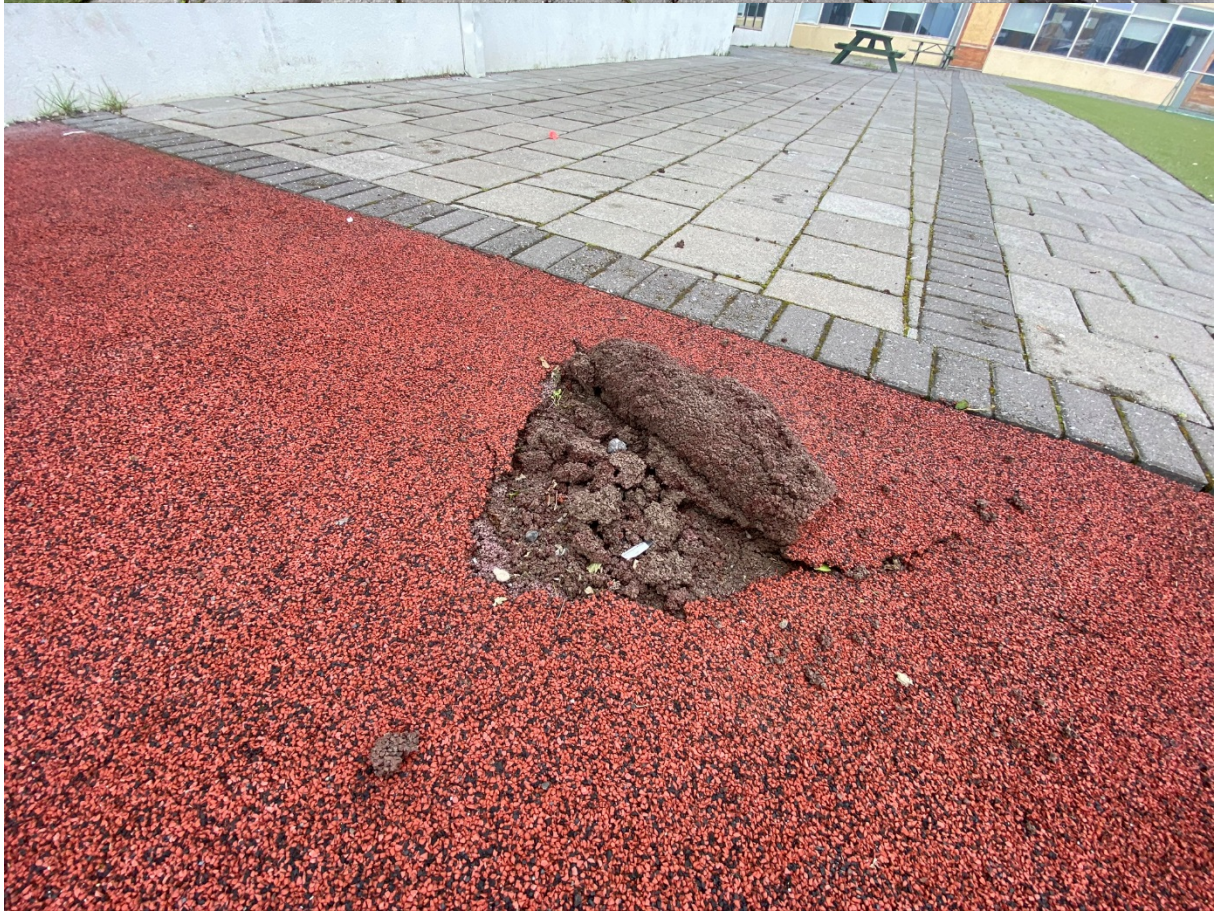
Ástandið á þessum tækjum er gott. Þau eru ný og eru en í góðu standi.
