Hjörleifur Stefánsson arkitekt

MINNISATRIDI UM SVARTA PAKKHÚSID Á FLATEYRI

Priðjudaginn 11. nóvember 2008 skoðaði undirritaður Svarta pakkhúsið á Flateyri, mældi lauslega og teiknaði að ósk tæknisviðs Ísafjarðarbæjar. Heldur var kalt í veðri, norðankaldi og priggja stiga frost með snjófjúki. Loppnir fingur og tímaskortur valda því að líta verður á meðfylgjandi teikningar sem “lauslega mælingu”. Nákvæmni mælingar og teikninga er þó fyllilega viðunandi á þessu stigi málssins.

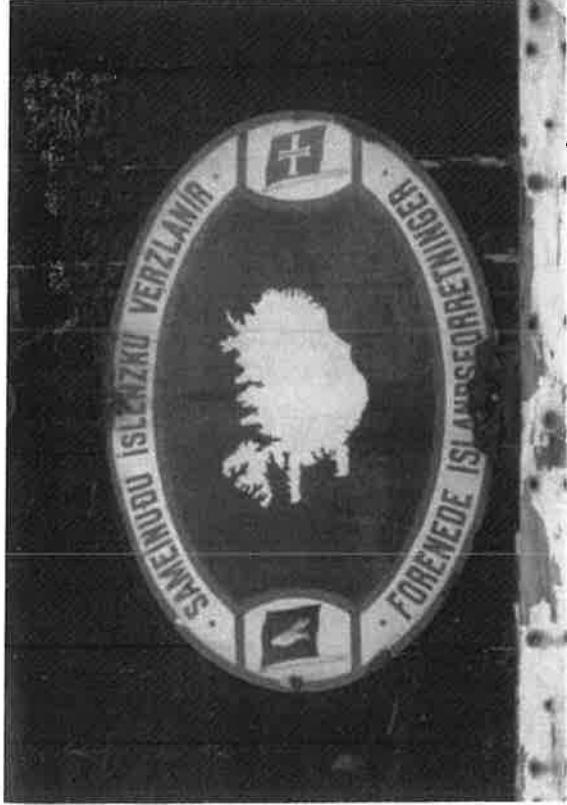
Að utan er framstafninn klæddur lóðréttum, nótuðum borðum. Jarðvegur hefur safnast að gaflinum og nær hann upp á klæðninguna. Að innan er gaflinn án klæðningar. Fyrir dyrum eru vængjahurðir með okum. Þær eru gegnar af járnum og skemmdar. Efst á framstafni er sexrúðnagluggi með faldi að utan. Vindskeiðar með strikaðri neðri brún eru á gaflinum. Ofan við dymnar er emalerað skilti, sporösksiulaga.

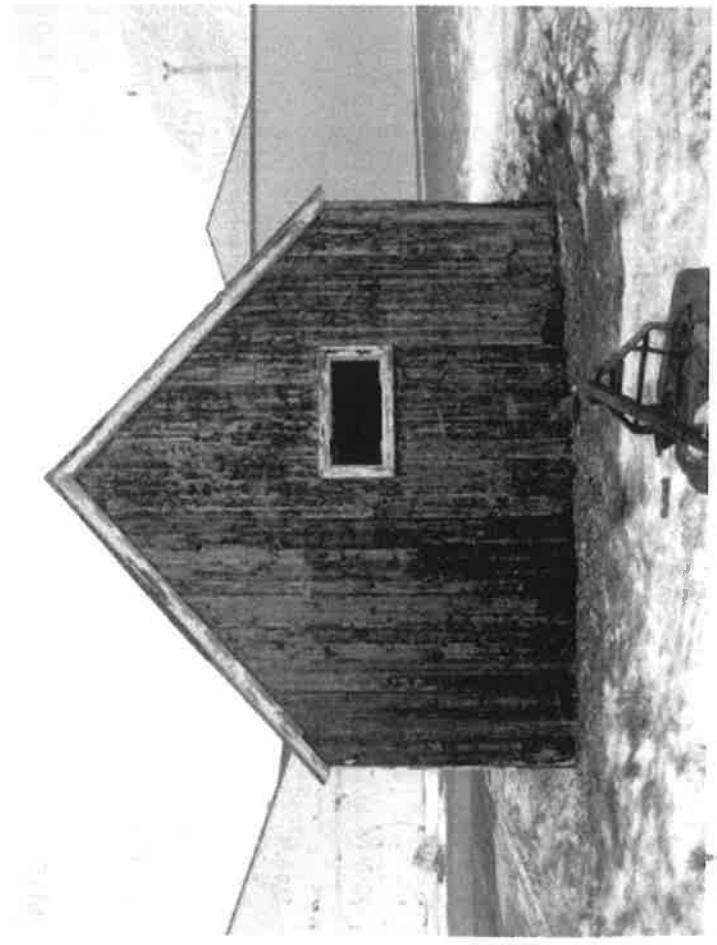
Bakgaflinn er gerður á svipaðan hátt. Í honum er eins efnislítil stoð í miðju og skástoðir beggja vegna ásamt lausholti. Á honum er einn gluggi sem þó er illa farinn. Ummerki eru um þrjá lóðréttu pósta. Gaflveggurinn er klaeddur að innan sams konar borðum og langveggirnir. Að utan er hann klaeddur lóðrétri borðaklæðningu, nótaðri. Undir ystu klæðningu er eldri klæðning, einnig lóðrétt. Vindskeiðar eru á gaflinum, efnisminni en á framstafni og án striks. Nokkur fúi er í klæðningunni.

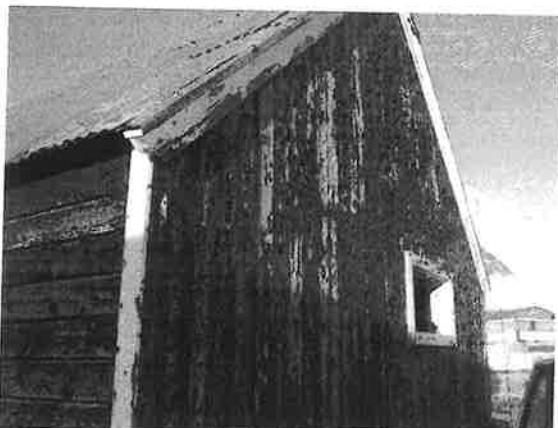
Hér sést hvernig borð klæðningarinnar liggja.
